**Stuckatura
Antonini**

Dokumentation

Kirche Andreas Gossau SG

Kirchenreinigung
Restaurierungsarbeiten
2019

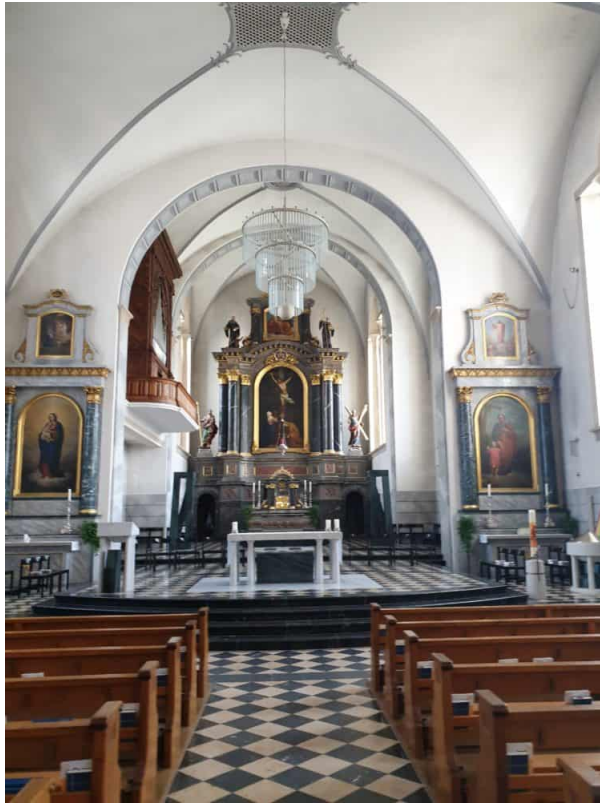
Trockenfreilegung der gesamten Raumschale in der Kath. Pfarrkirche Andreas Gossau SG. Die Letzte Trockenfreilegung liegt 10 Jahre zurück die Kirche ist mit einer Patina Schicht überzogen.

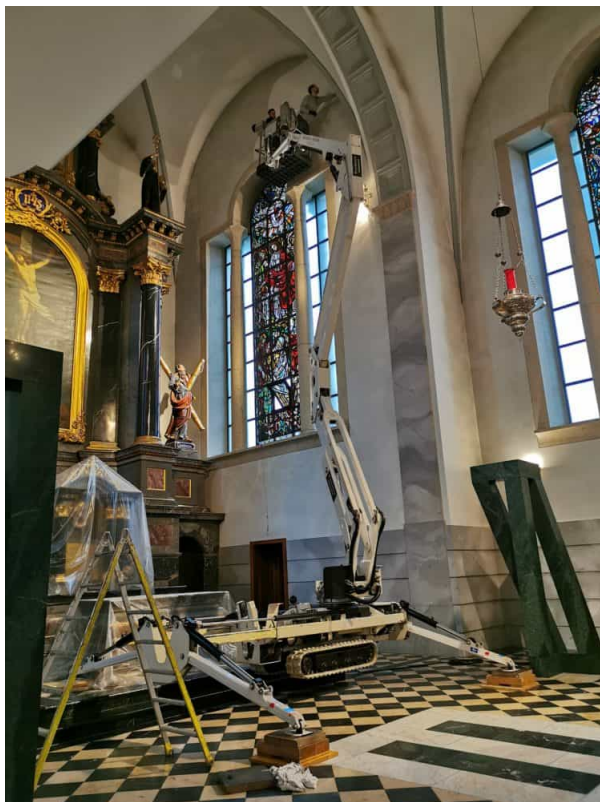
Trockenfreilegung im Chorraum. Wird mit Spez. Latexgummis, trockenfreigelegt über alle Wände und Gewölbe Flächen.
Stuckatura Antonini AG, Bettstrasse 1, 6372 Ennetmoos, 041 611 00 77, mail@stuckatura-antonini.ch

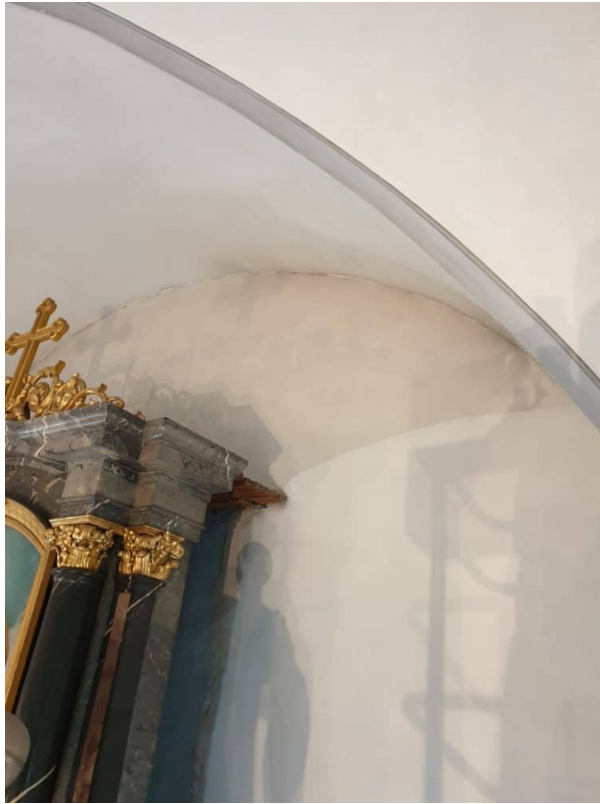
Oben verschmutzt / unten trockenfreigelegt.

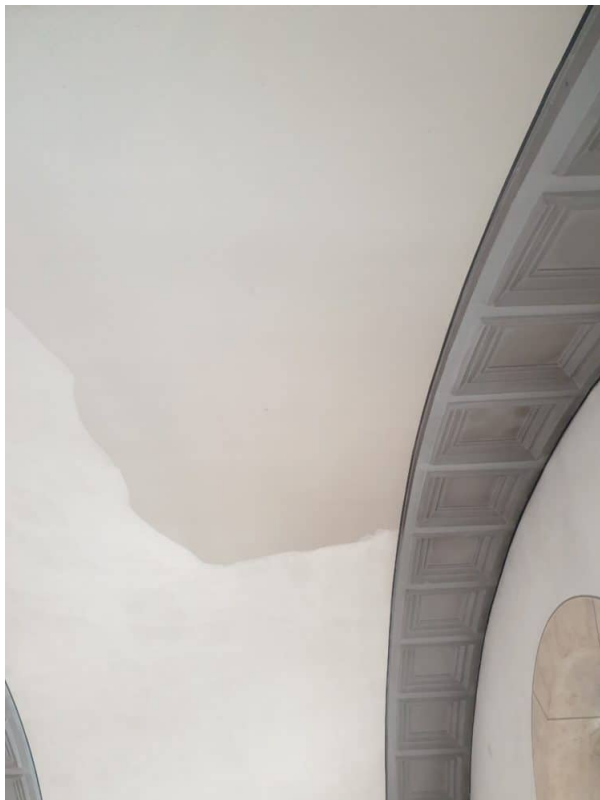
Trockenfreilegung am Gewölbe und grauen Gurten.

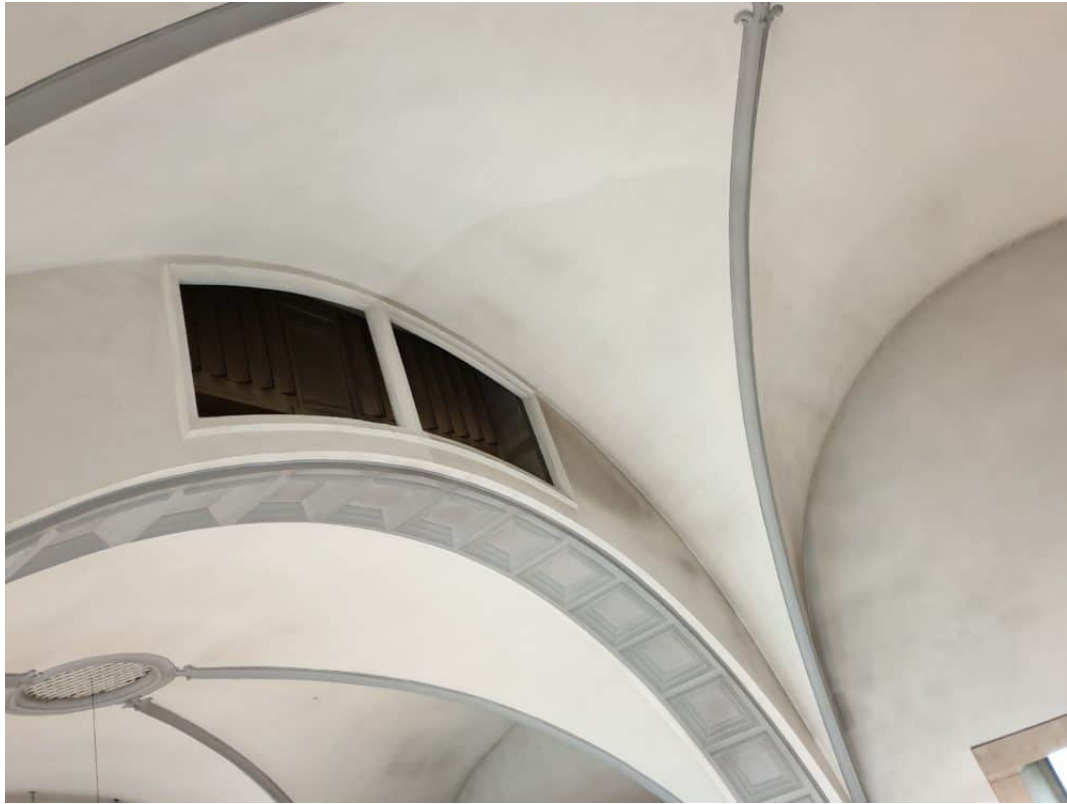
Trockenfreilegung im Chorraum Stichkappen.

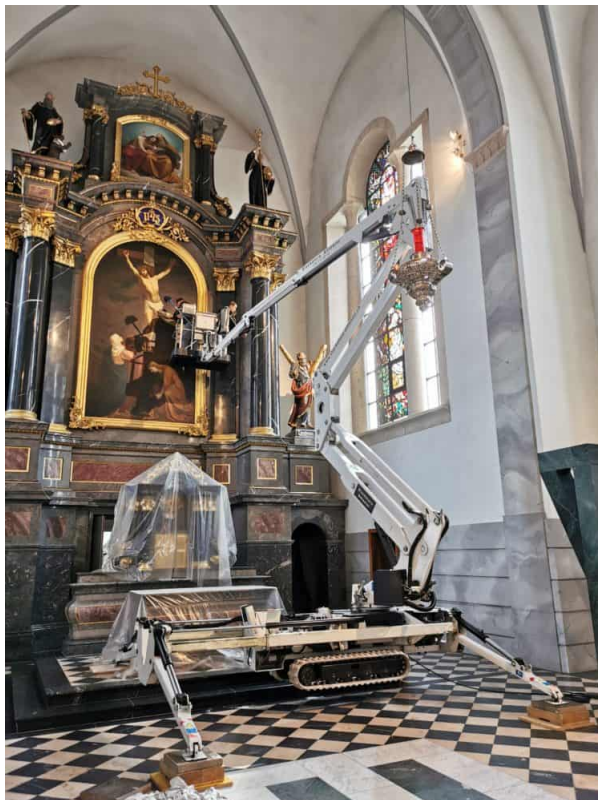
Vorsichtiges absaugen und reinigen des Hochaltars.

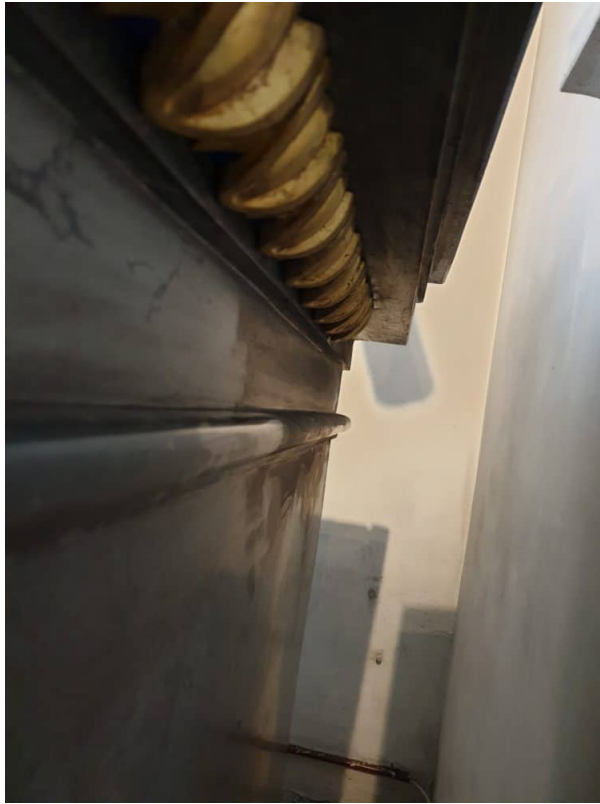
Unterschied der Verschmutzung des Hochaltares.

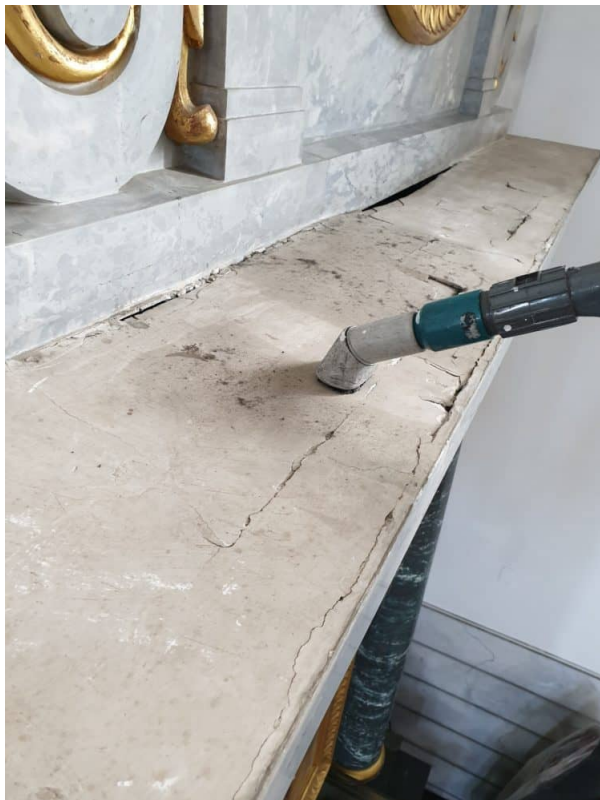
Absaugen aller Flächen des Hochaltares.

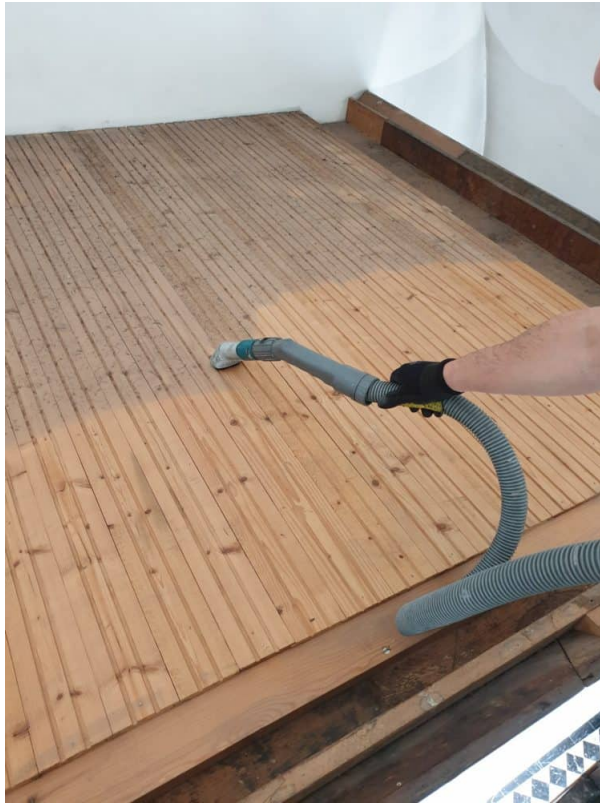
Absaugen auf der Orgel im Chorraum.

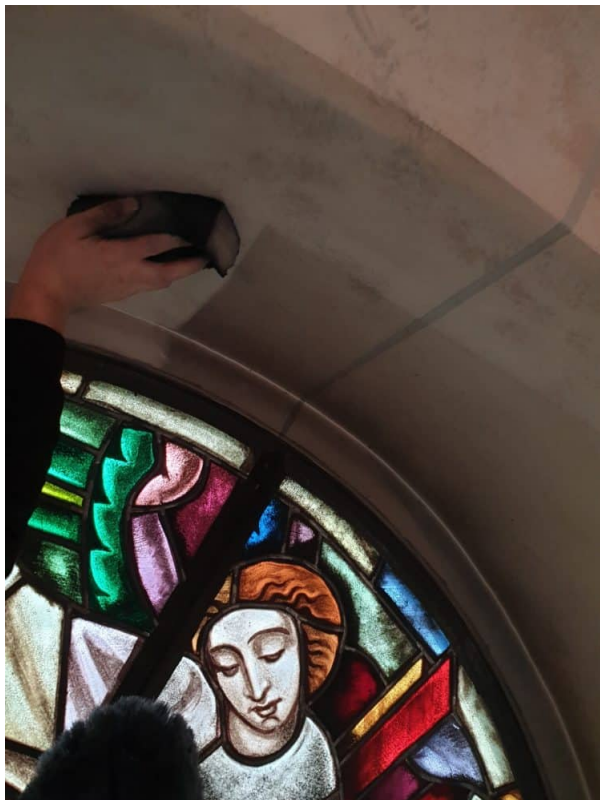
Trockenfreilegung aller Fenster Leibungen.

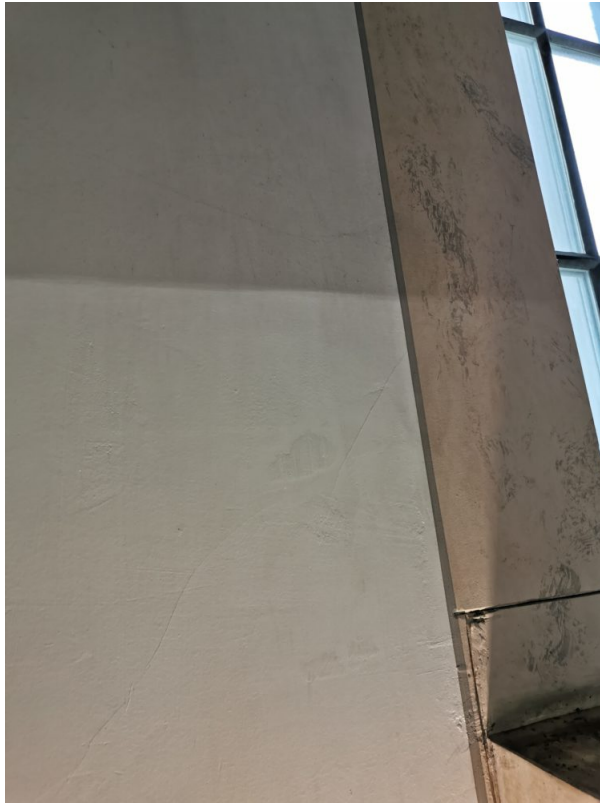
Oben Verschmutzt / unten trockenfreigelegt.

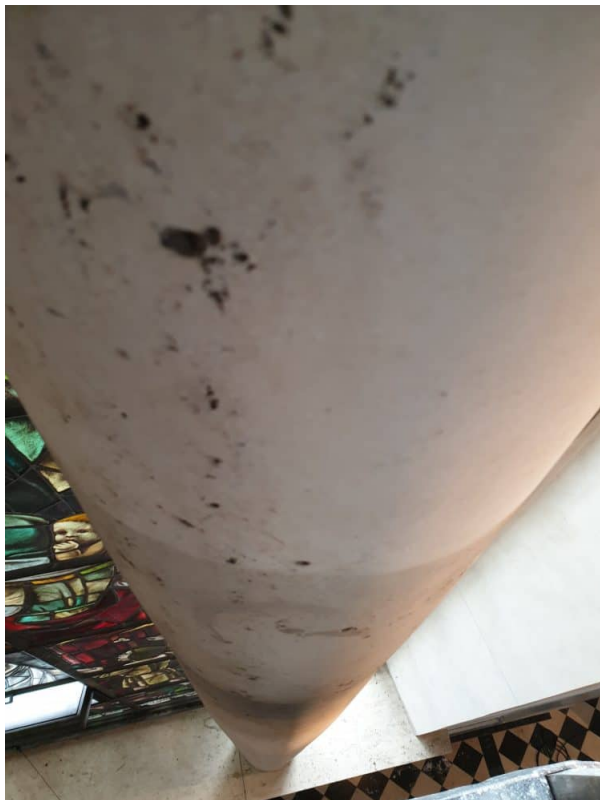
Trockenfreilegung der Säulen bei den Fenster. Oben gereinigt / unten verschmutzt.

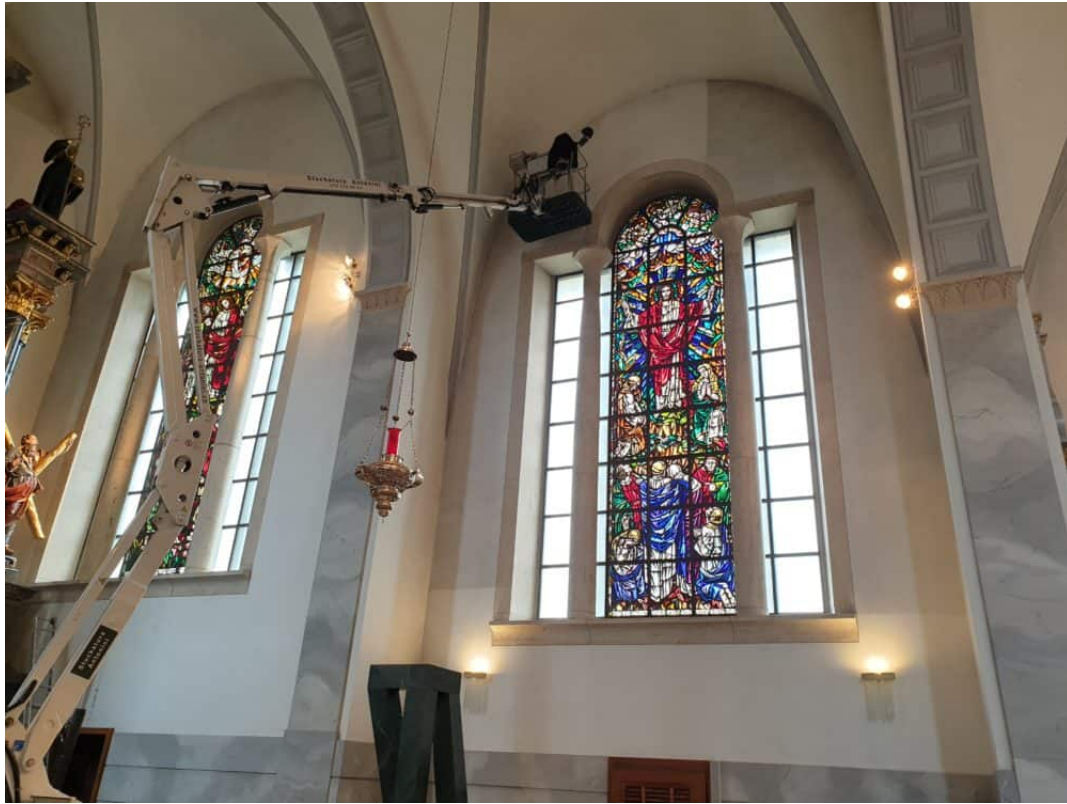
Trockenfreilegungs arbeiten mit der Spez. Hebebühne Cs 190 an den Wänden.

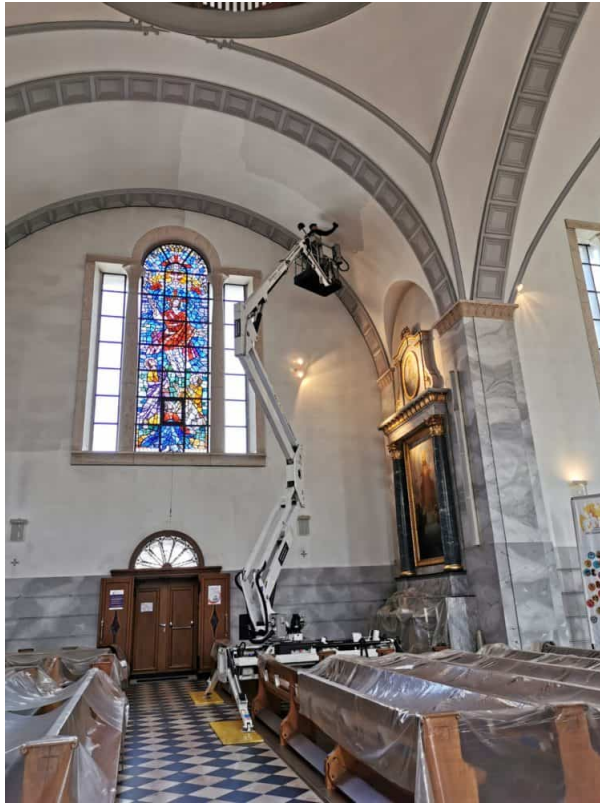
Trockenfreilegung in den Seitenschiffen (Seiteneingänge).

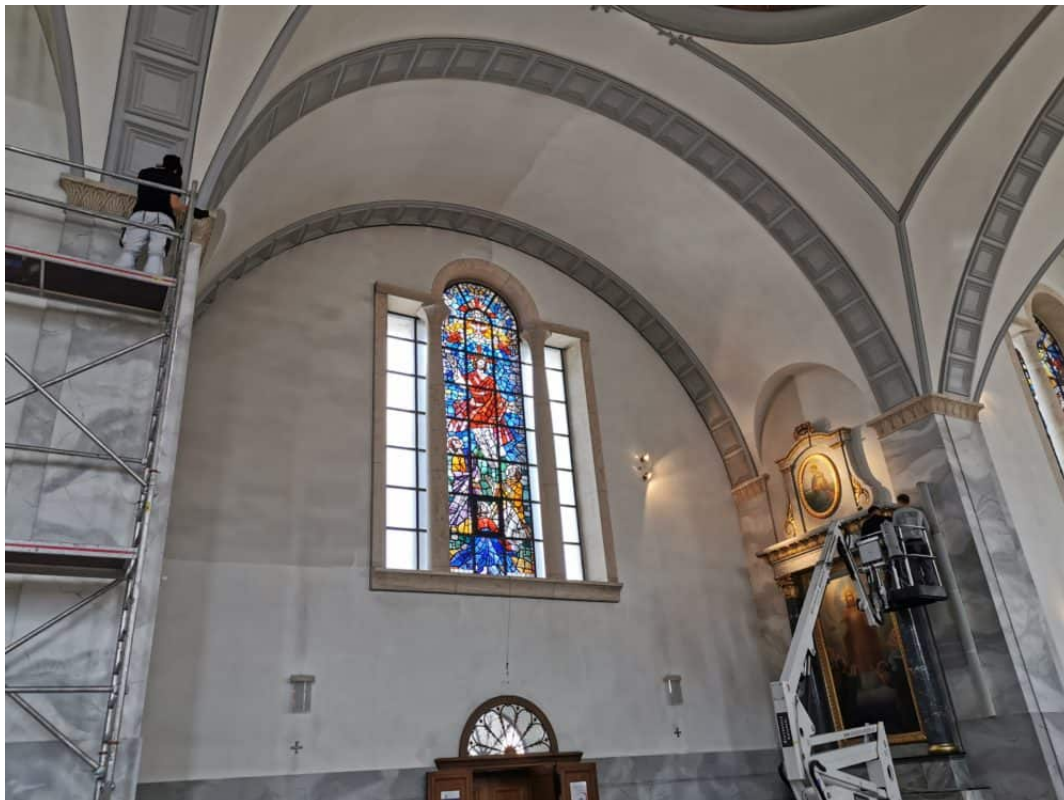
links Verschmutzt / rechts gereinigt.

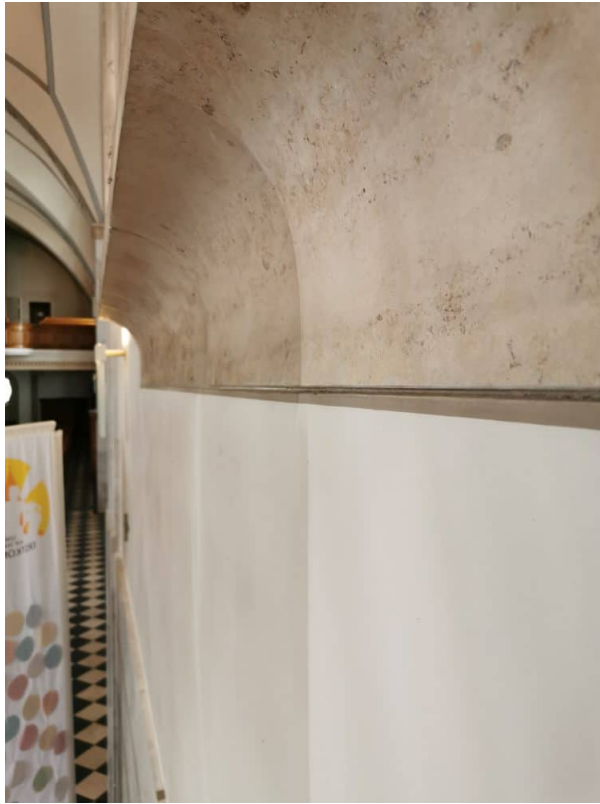
links verschmutzt / rechts gereinigt Unterhalb der Fenster im Schiff.

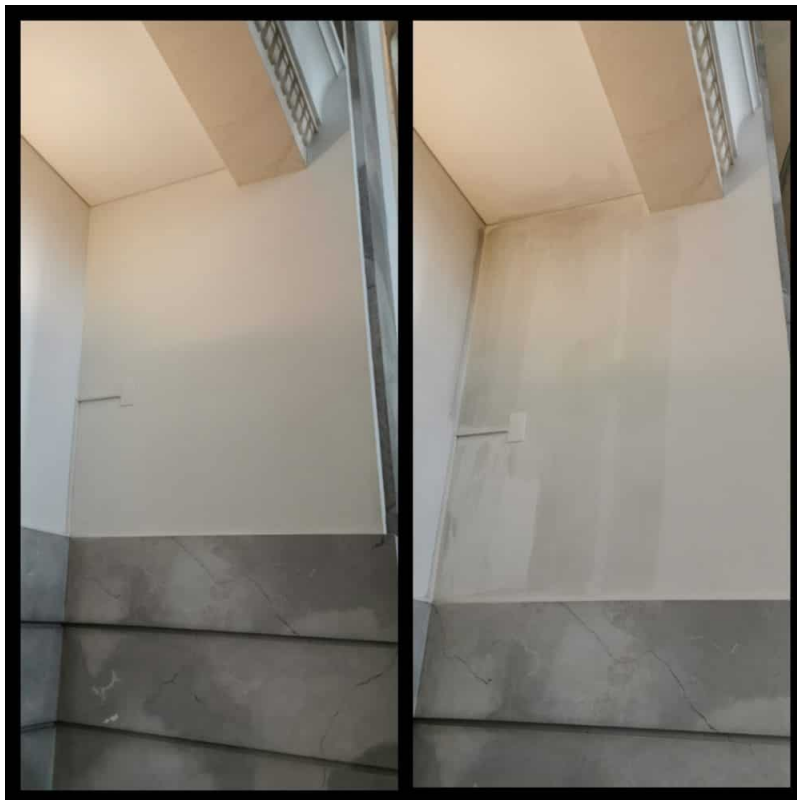
Links fertig / rechts verschmutzt Flecken und Schadstellen werden örtlich mit Mineral Farbe ausretuschiert.

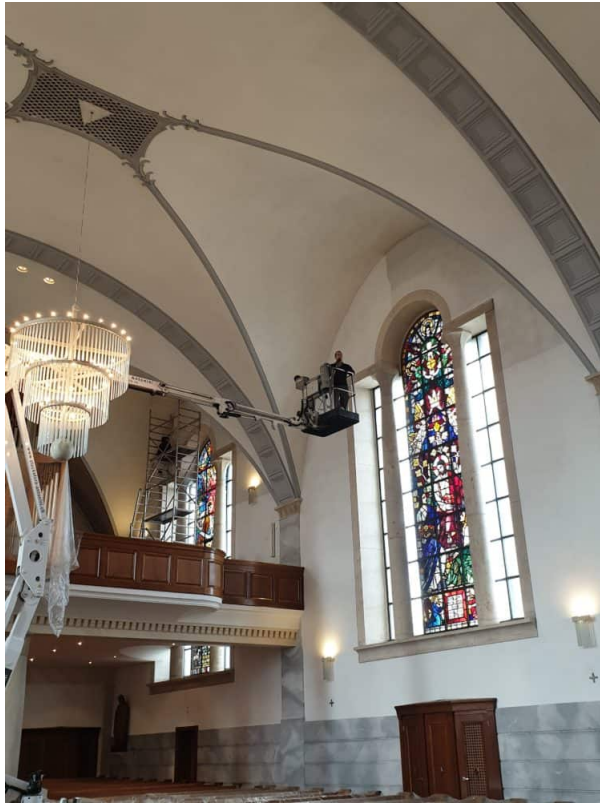
Trockenfreilegung im Schiff.

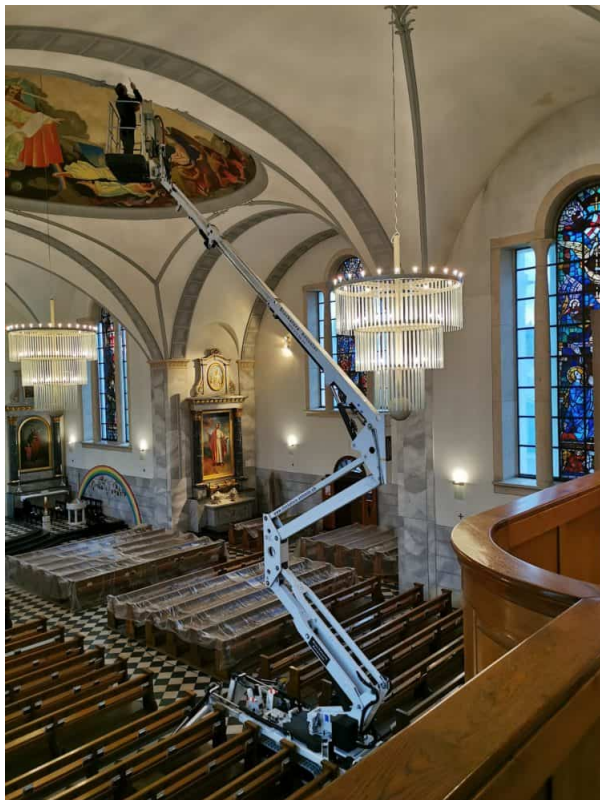
Vorsichtiges trockenfreilegen an Deckenbild am Gewölbe.

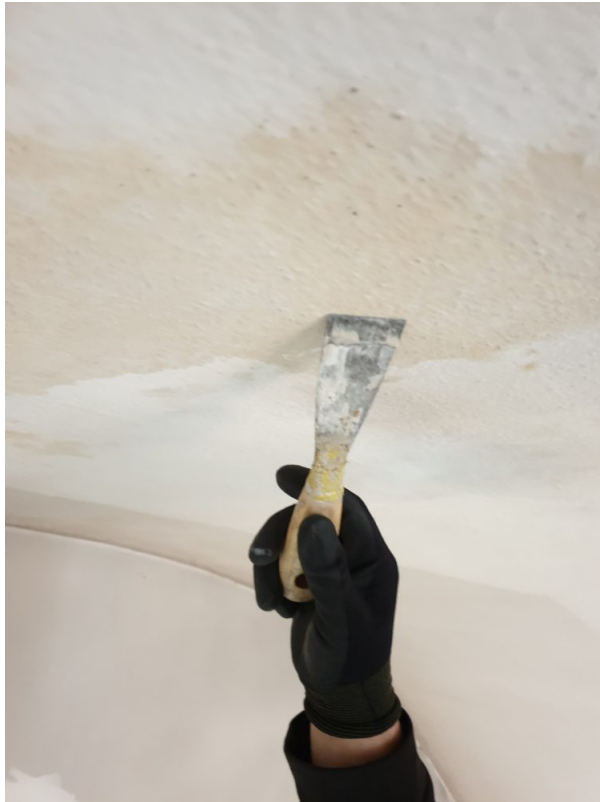
Faule und Lose Putzstellen werden abgestossen und mit artgerechtem Material zu geputzt, und örtlich mit Keim Mineral Farbe ausretuschiert.

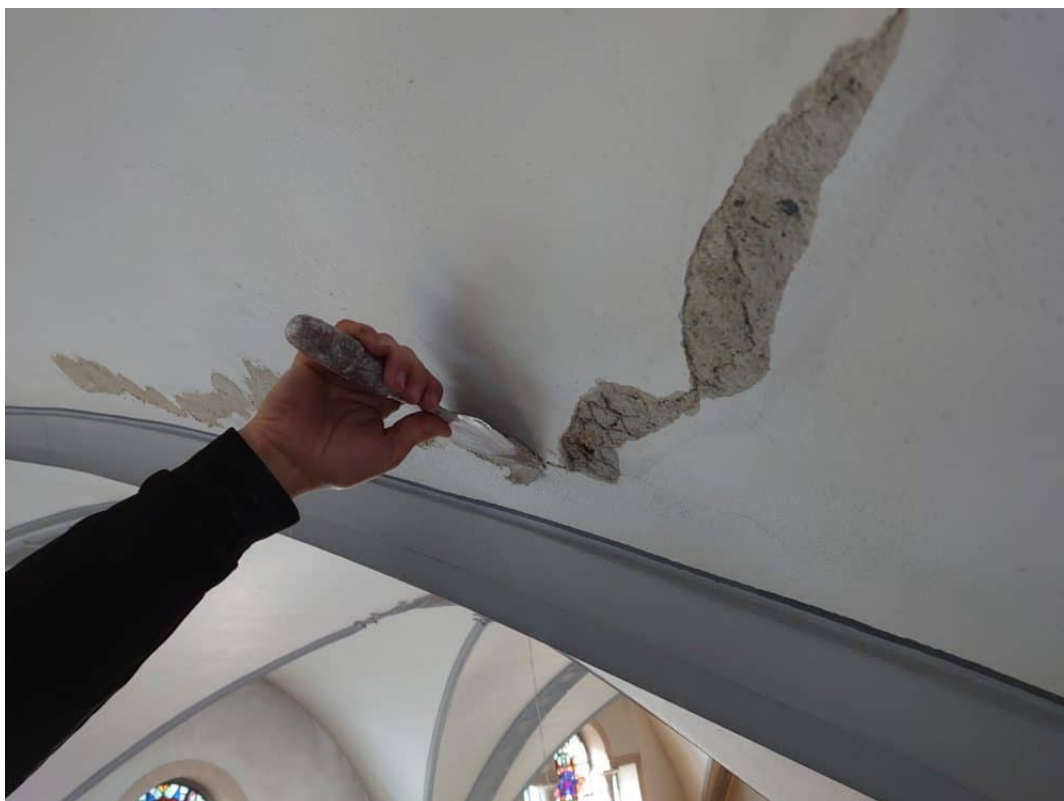
Flickstellen im Schiff am Gewölbe. Abgestossene Putz stellen werden mit artgerechtem Material zugeputzt.

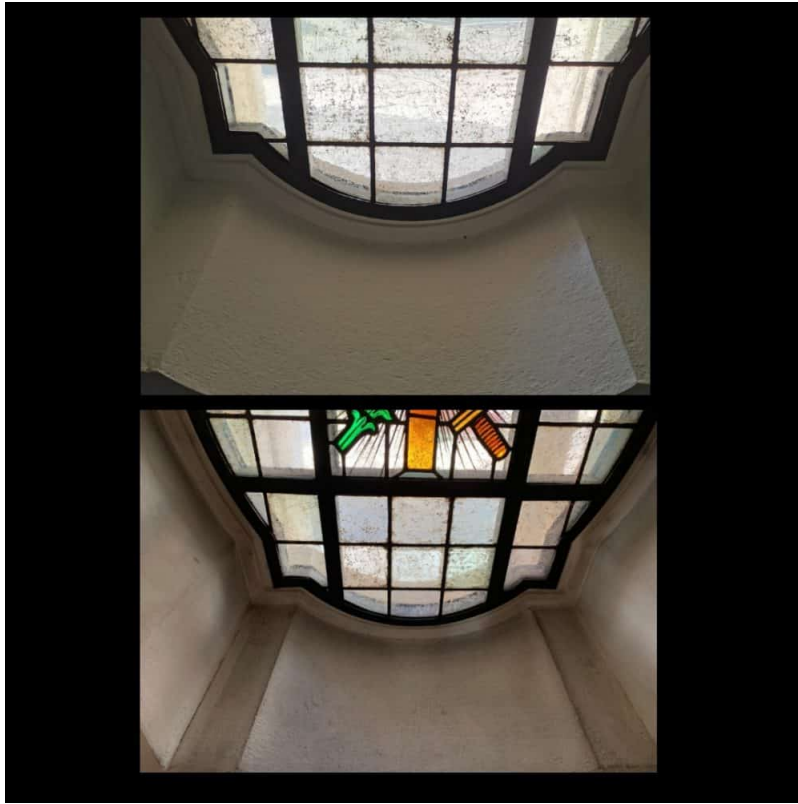
Fenster Leibungen unter der Empore.

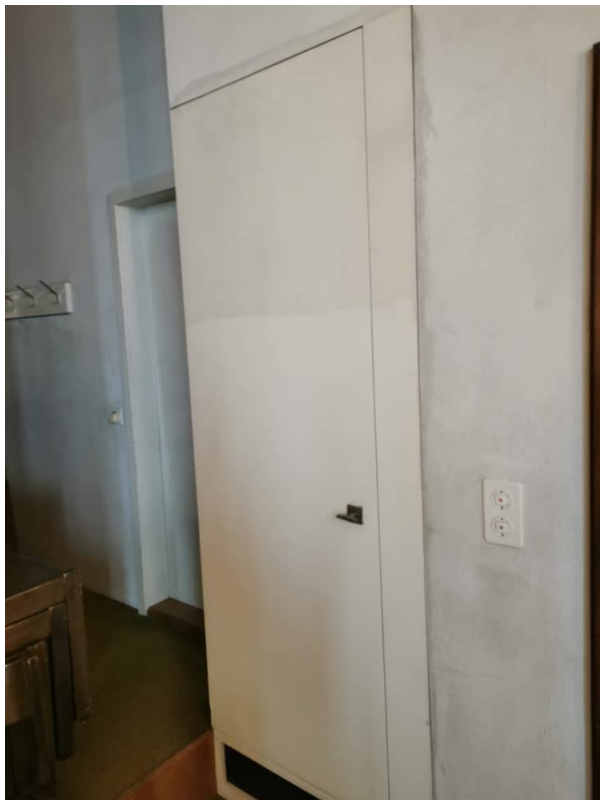
Halb gereinigte Tür auf der Empore.

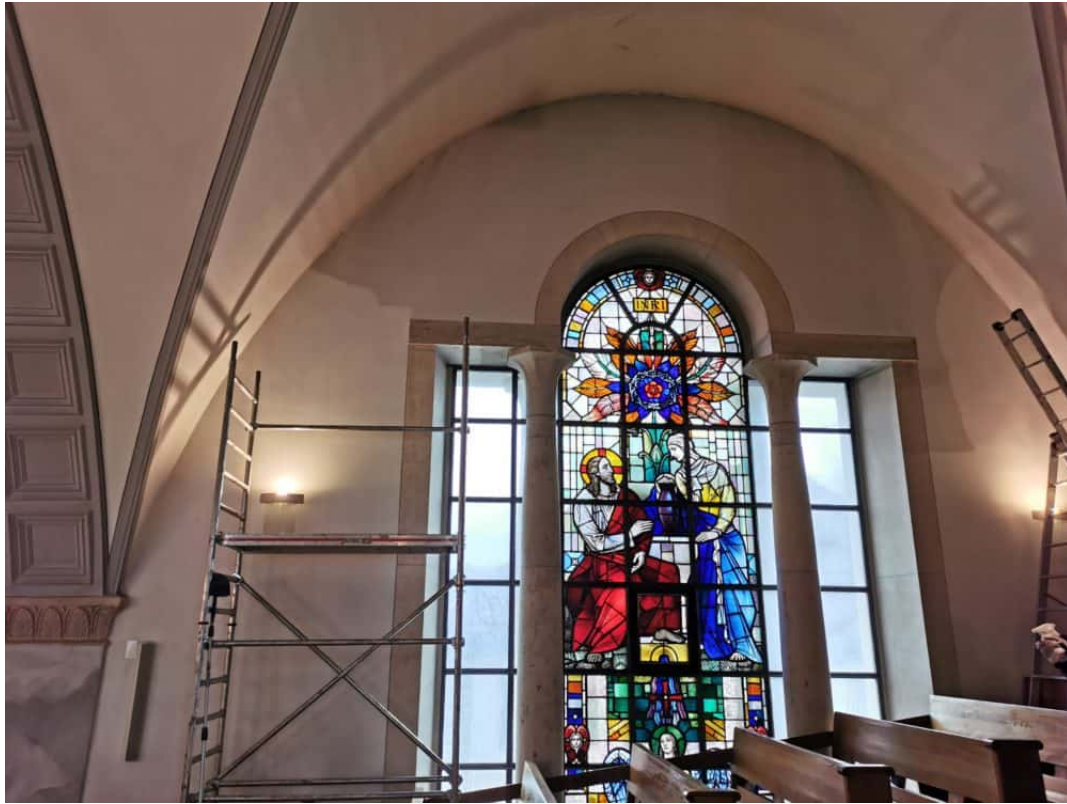
Trockenreinigung der Seiten Wände auf der Empore.

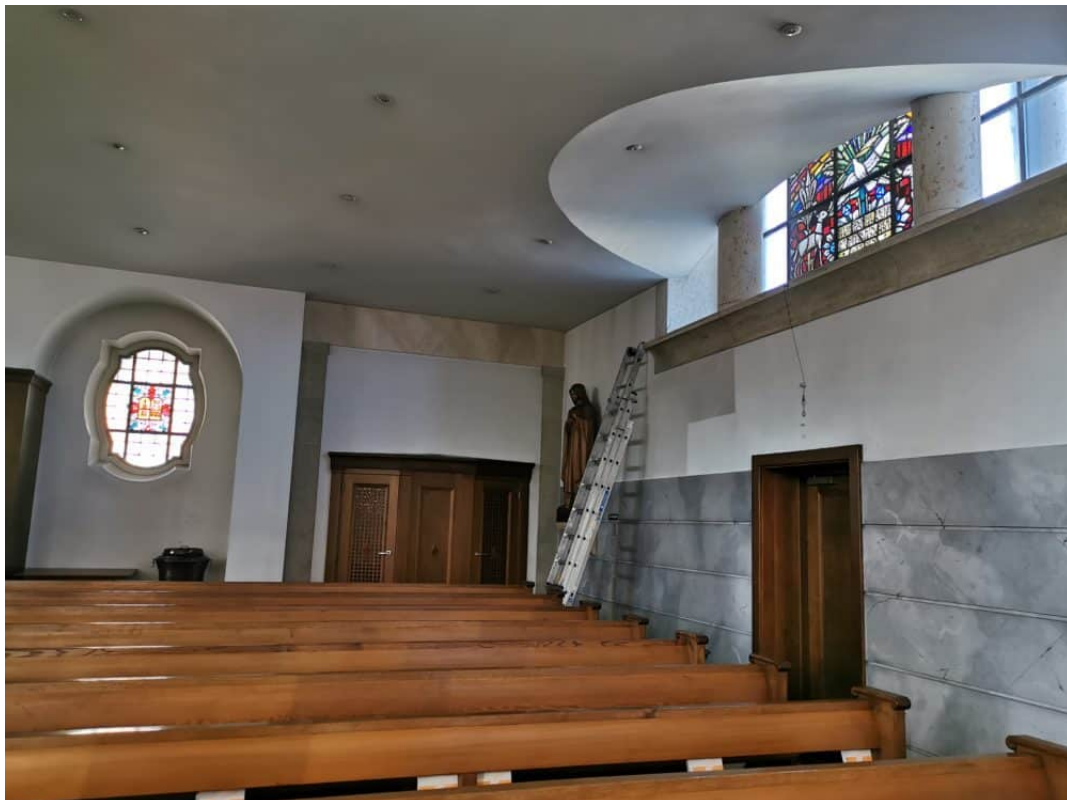
Trockenfreilegung unter der Empore Wände und Untersicht.

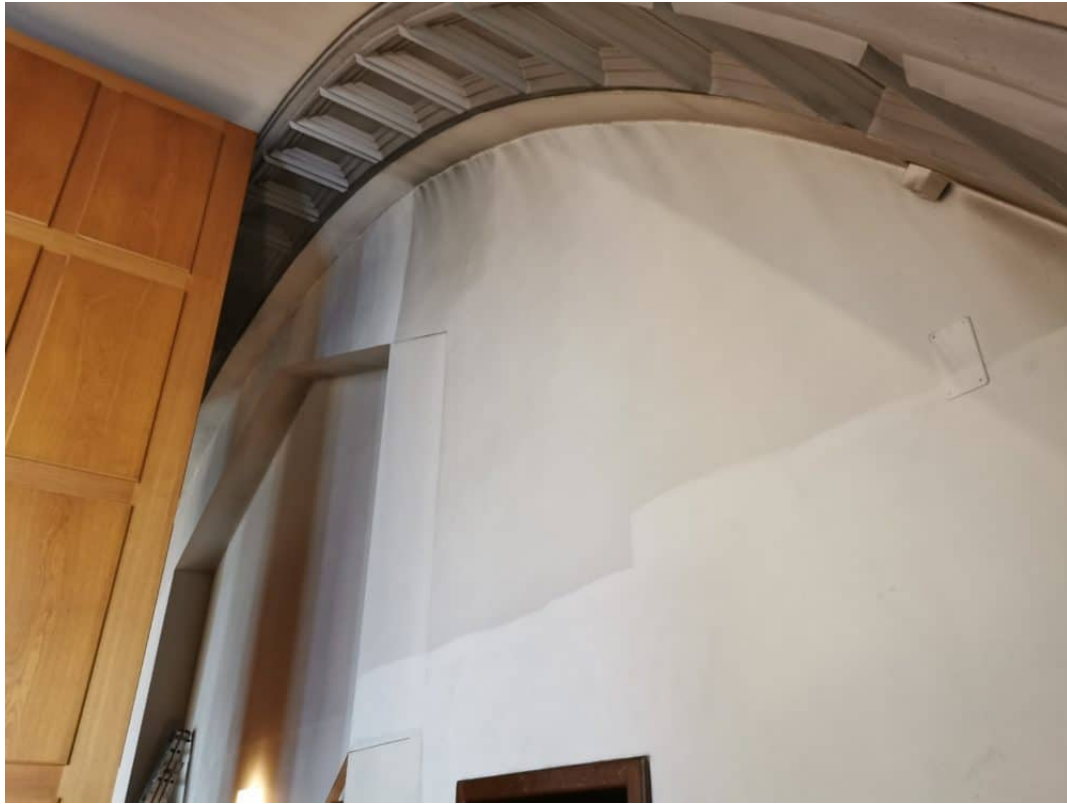
Trockenfreilegung der Rückwand auf der Empore.
