Stuckatura
Antonini

Dokumentation

Kirche St. Stephan Leuk-Stadt

Kirchenreinigung
Restaurierungsarbeiten
2019

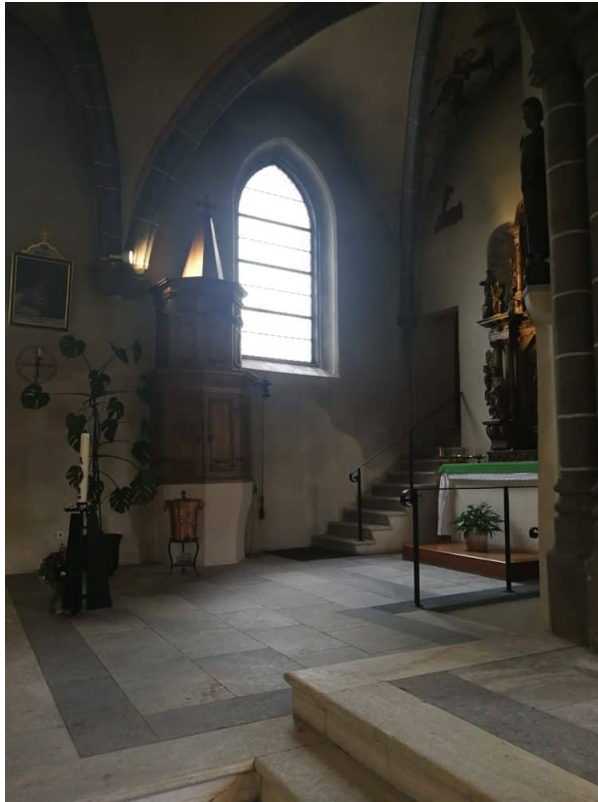
Die Kirche St. Stephan in Leuk-Stadt ist sehr stark mit einer Patina-Schicht überzogen. Die letzte Restaurierung liegt 37 Jahre zurück.

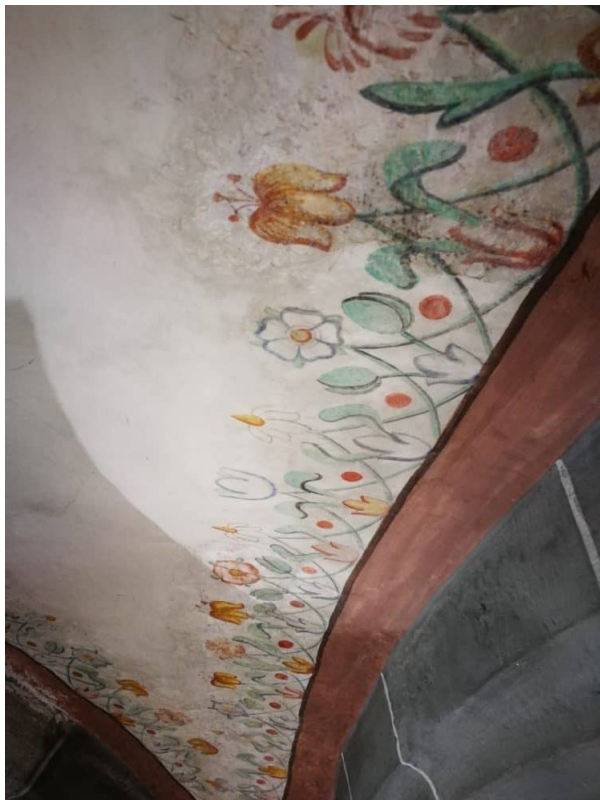
Trockenfreilegungsarbeiten am Gewölbe im Seitenschiff. Die Malereien sind gut gefestigt.

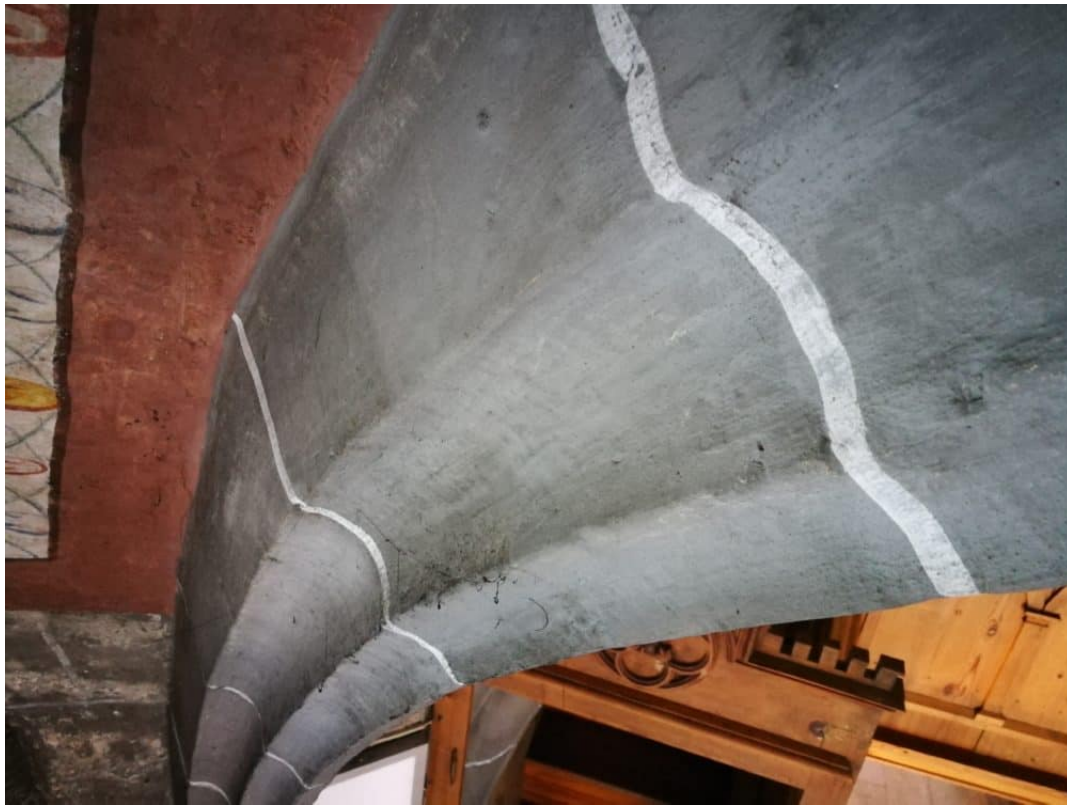
Verschmutzung an den grau bemalten Steingurten.

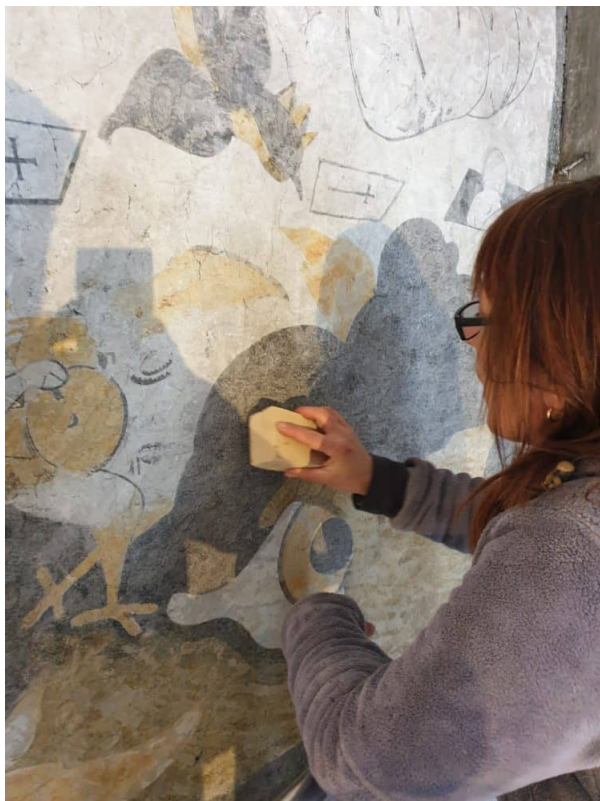
Die Trockenfreilegung der Wandbilder wurden durch die Restauratorin Karolin Wirthner fachmännisch kontrolliert und freigegeben für die Trockfreilegung mit den Latexgummis.

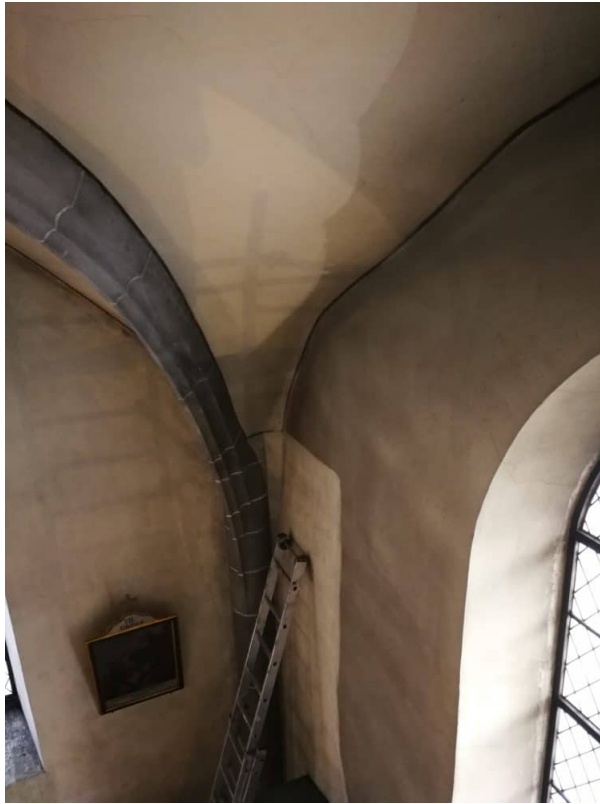
Stark verschmutzte Seitenschiffe.

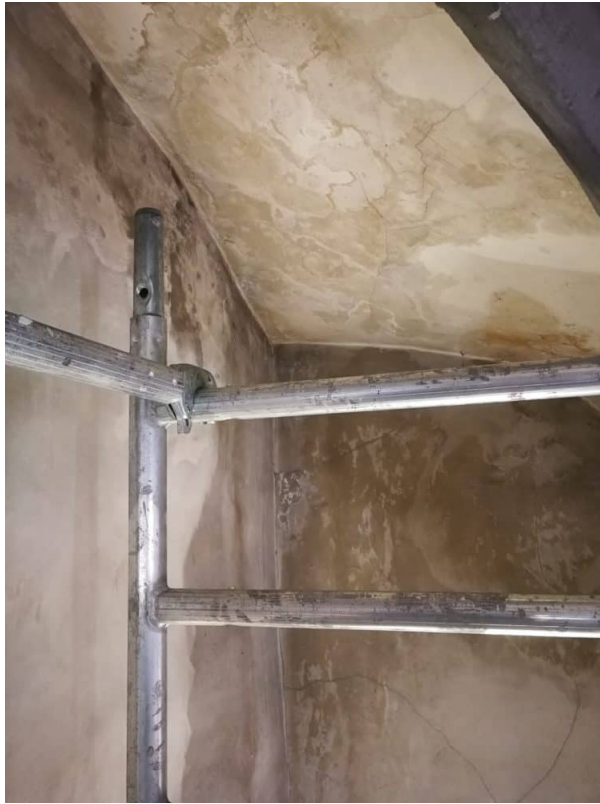
Wasserschaden im rechten Seitenschiff, vorne beim Eingang zum Turm rechts, oben an der Aussenwand und Gewölbe.

Wie mit der Denkmalpflege (Klaus Troger) und Restauratorin (Karoline Wirthner) besprochen, wird die Zinterschicht und die Faulstelle abgestossen und abgeschliffen. Anschliessend mit artgerechtem Material wieder angeglichen an bestehende Oberfläche und mit Kalkkasein örtlich ausretuschiert.

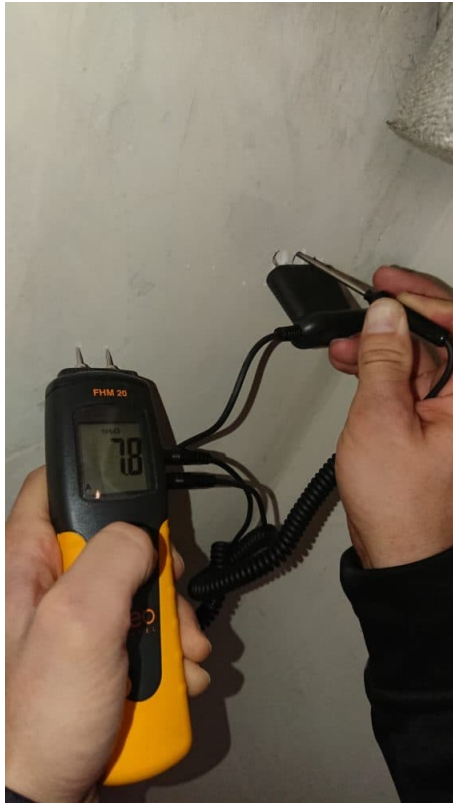
Die Feuchtigkeit der Wände sind gut. Raumtemperatur bei 16 Grad, Luftfeuchtigkeit 60% und Feuchtigkeit der Wände 7,8 H₂O.

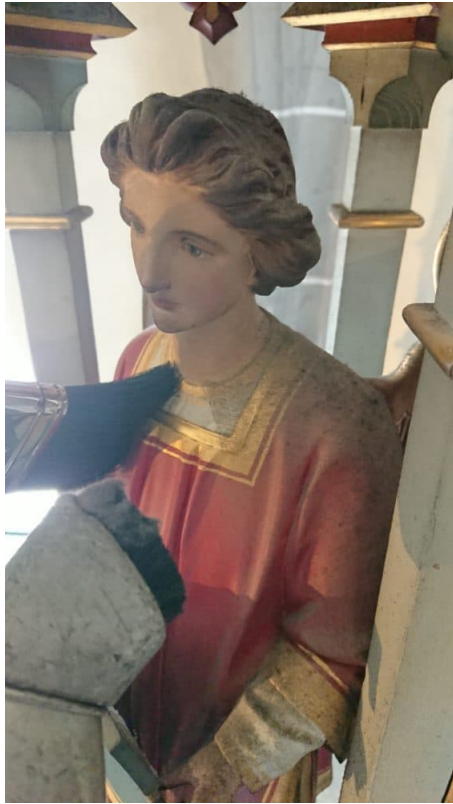
Der Hochaltar ist stark verschmutzt, aber in einem gutem Zustand. Feines Absaugen des Hauptaltares mit Dachshaarpinsel und feinem Staubsauger.

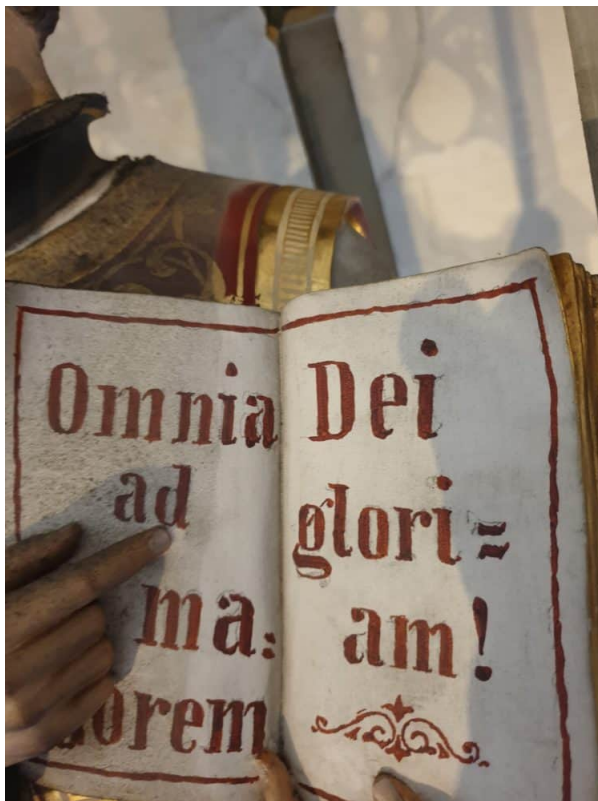
Unterschied der Verschmutzung: links verschmutzt / rechts gereinigt.

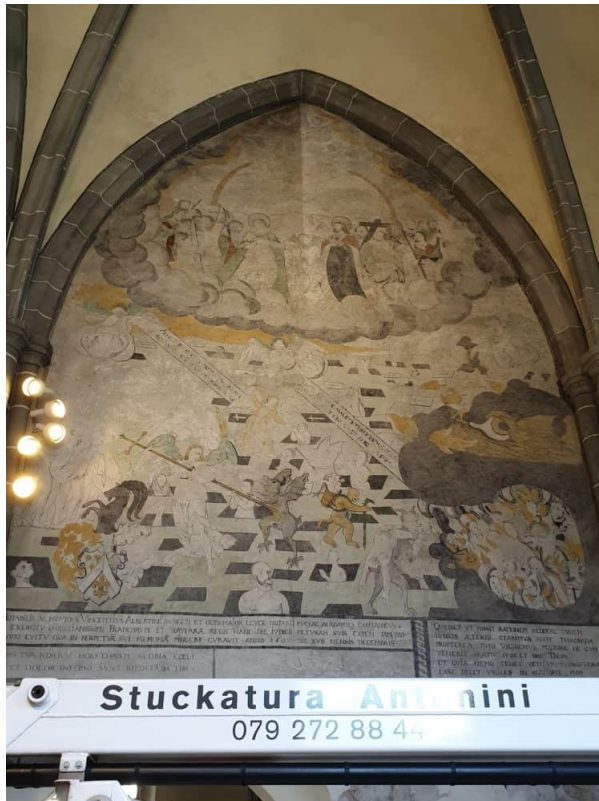
Wandbild im Chorhaus: rechts verschmutzt / links trocken gereinigt.

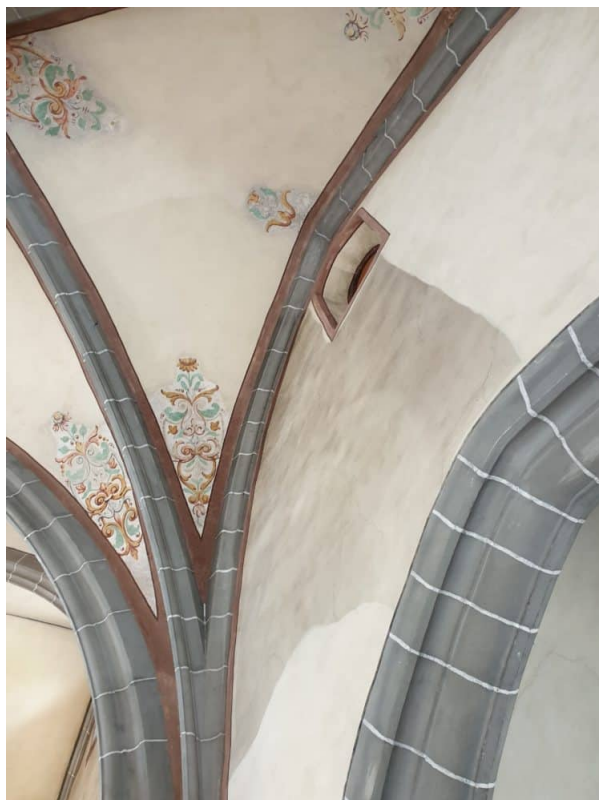
Verschmutzung im Schiff: mit kleineren Retuschen unter den Fenstern.

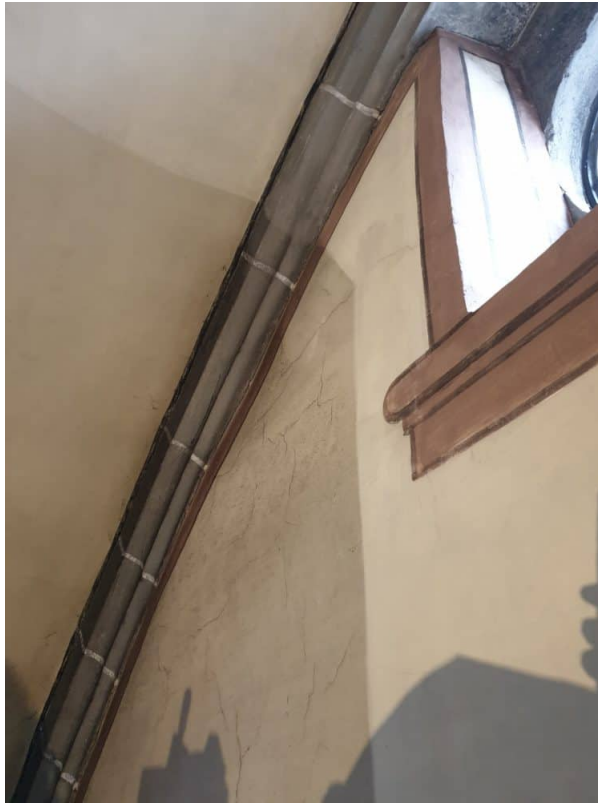
Links Verschmutzung / rechts gereinigt.

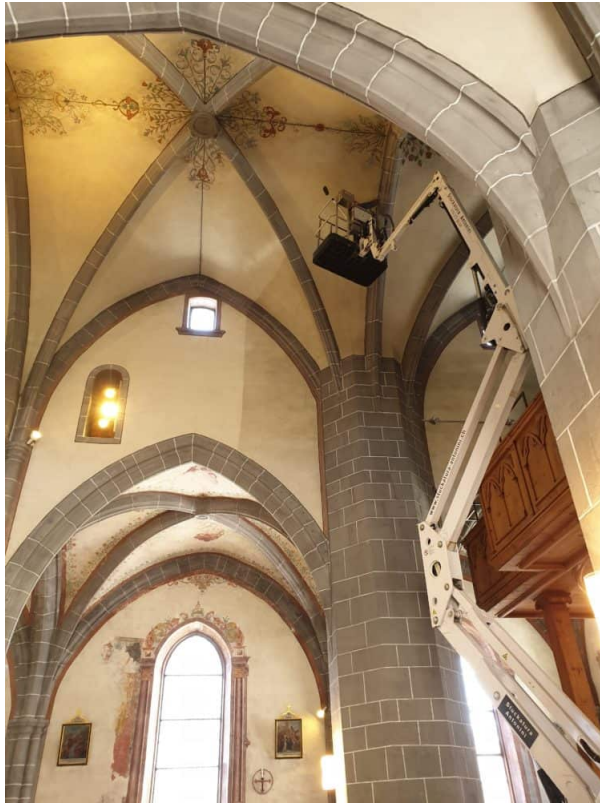
Das Gewölbe ist in einem guten Zustand.

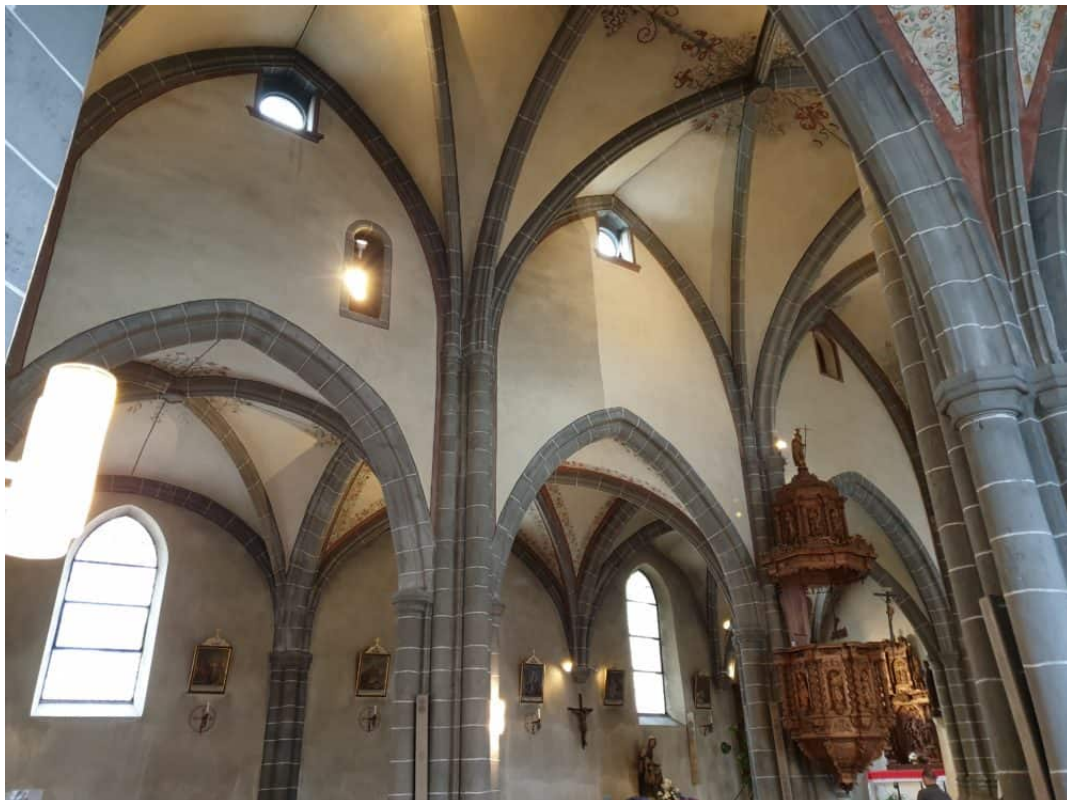
Links verschmutzt / rechts trocken gereinigt.
