**Stuckatura
Antonini**

Pfarrkirche Neuenkirch St. Ulrich

Trockenreinigung der Raumschale
2017

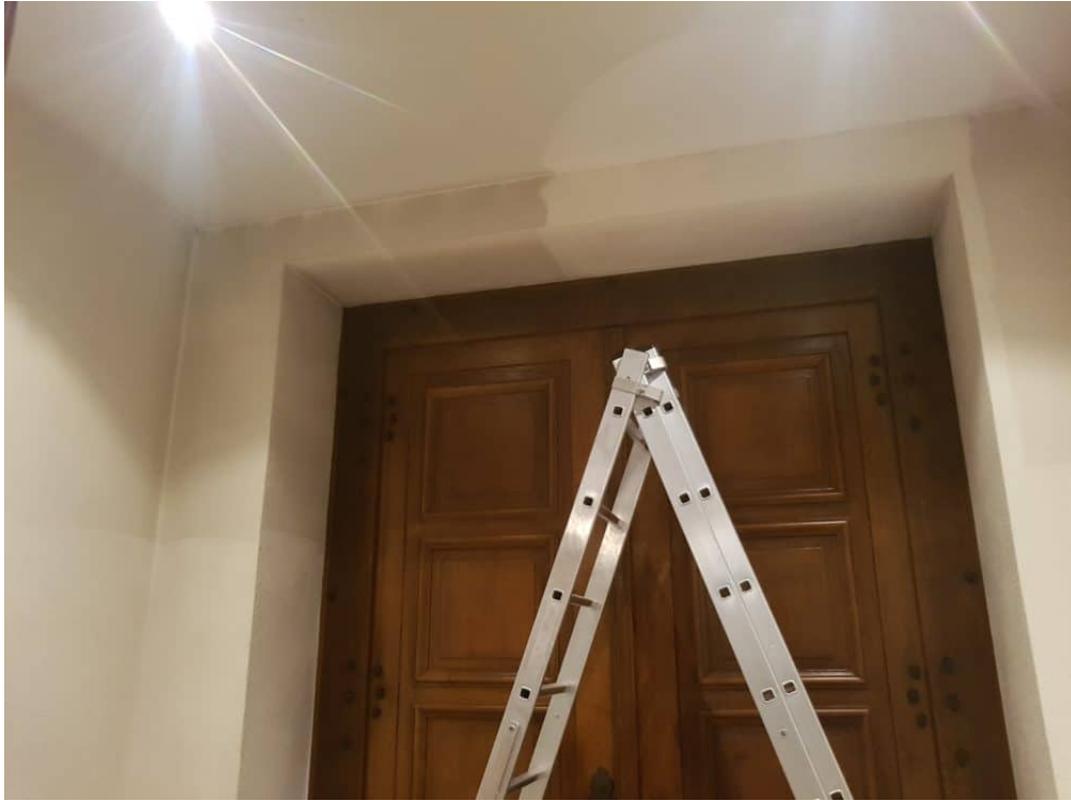
Trockenreinigung im Eingangsbereich

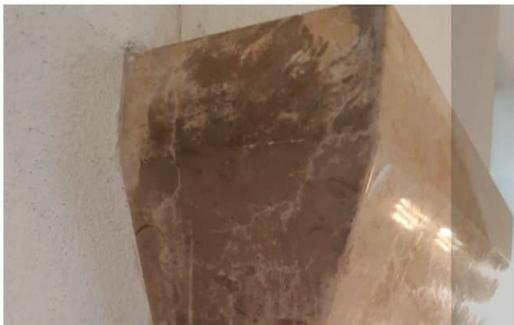
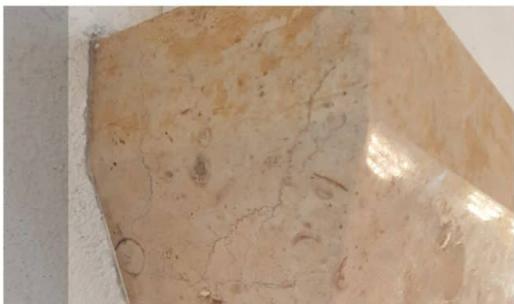
vorher / nachher

Marmorschlussteine gerreinigt

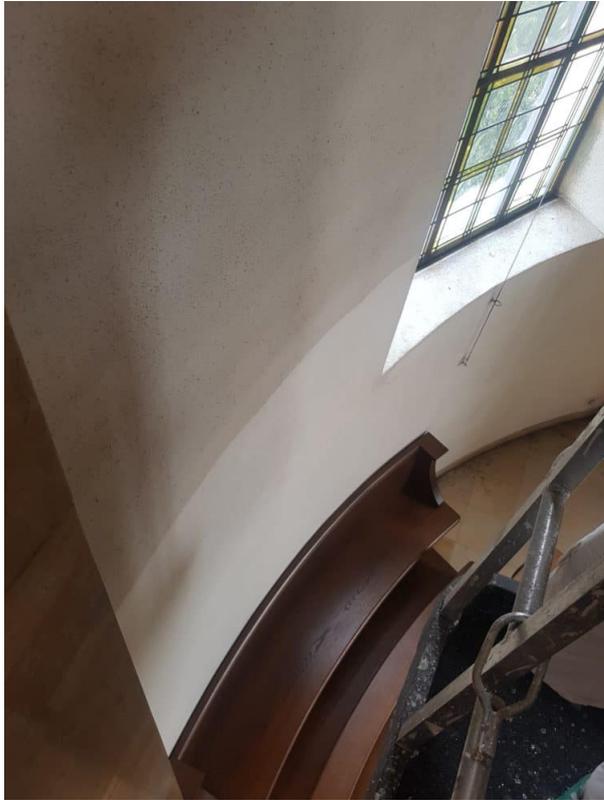
Ansicht im Chorraum.

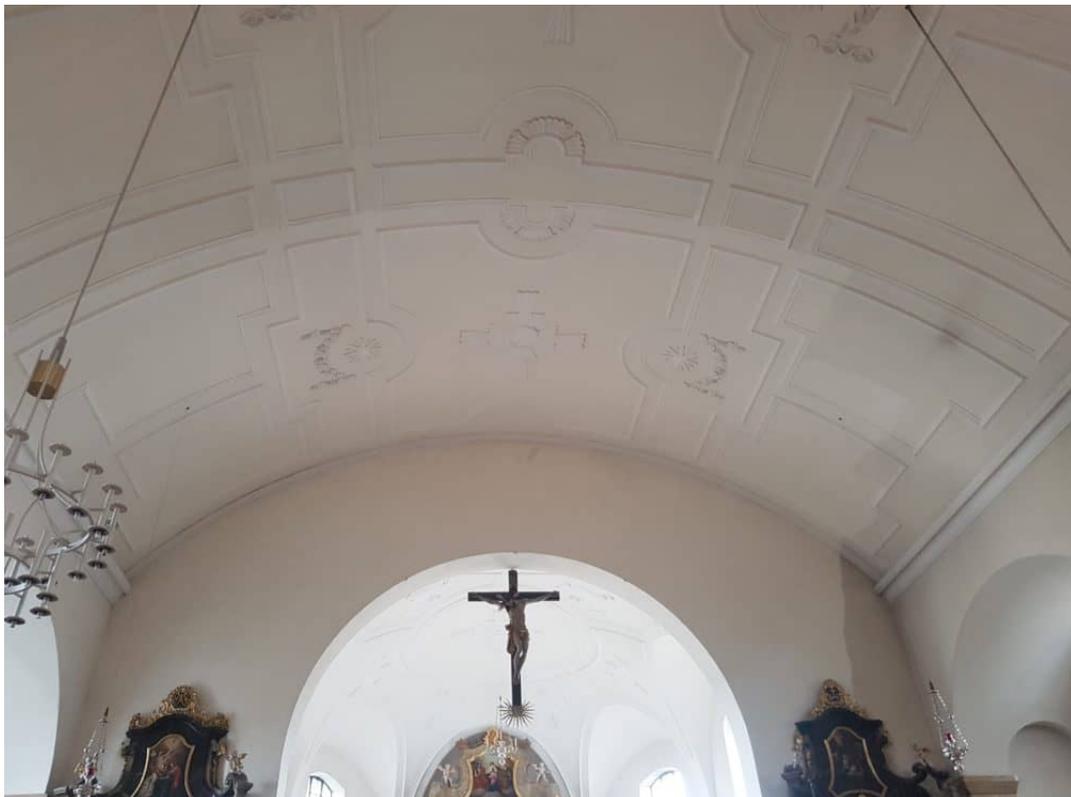
Ansicht vom Schiff/ Langhaus. Rechts ist die Verschmutzung ersichtlich.

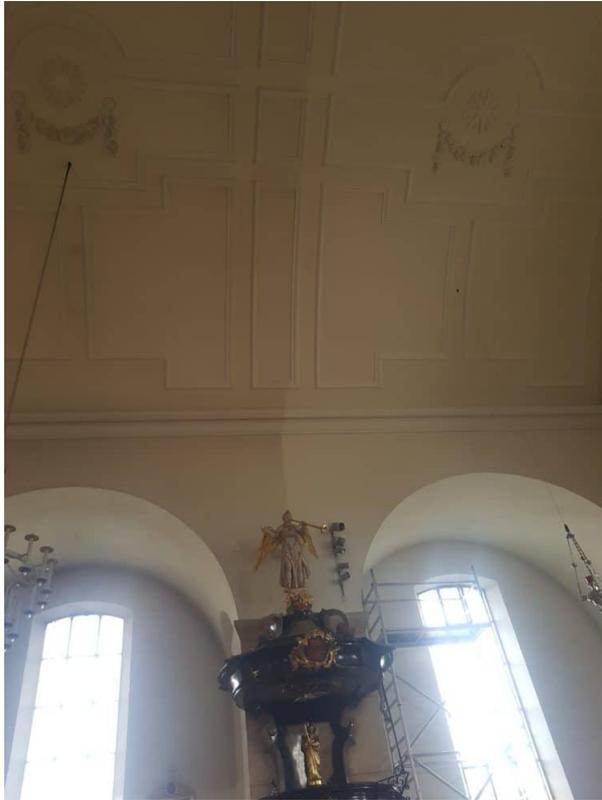
Ansicht seitlich im Schiff und Seitenschiff

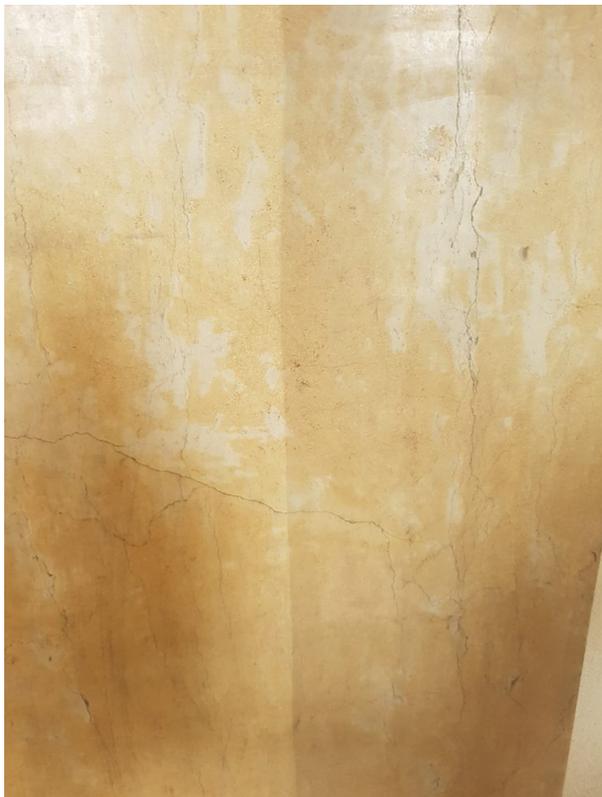
Ansicht Säulenschaft, auf der rechten Seite die Verschmutzung ersichtlich.

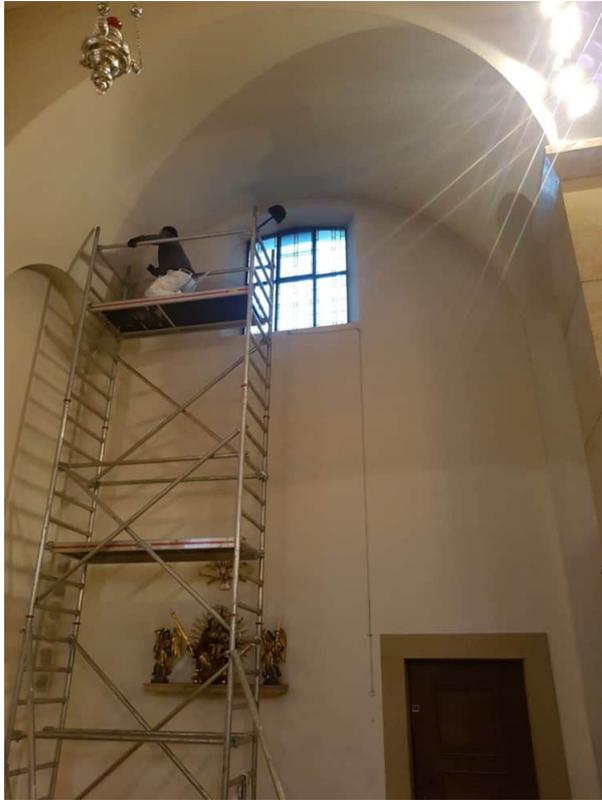
Trockenfreilegung in den Jochen im Seitenschiff.

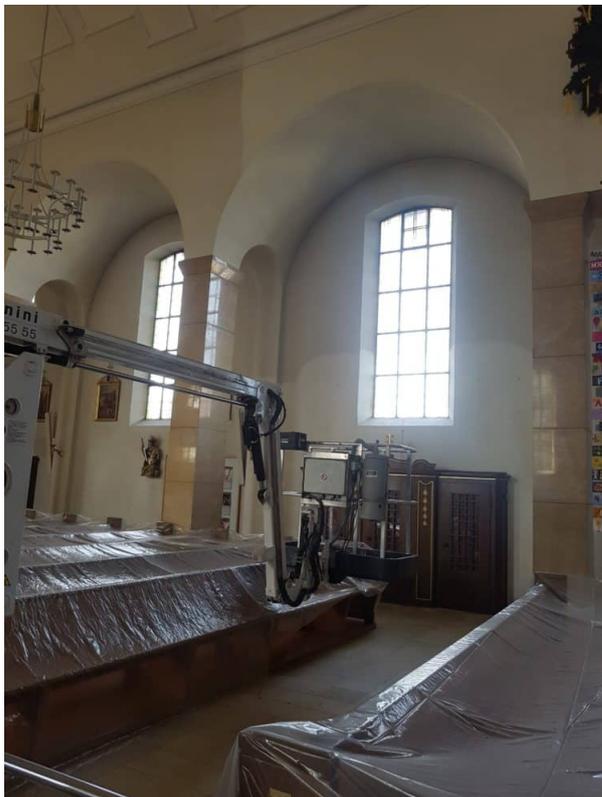
Ansicht vom Liftarm Schiff ins Seitenschiff. Die Verschmutzung ist oben der inneren Seitenschiffwand ersichtlich.

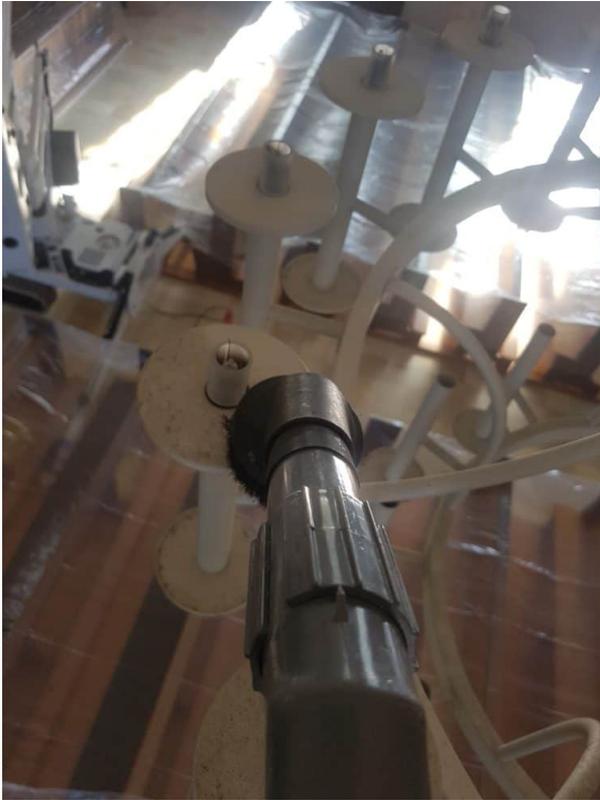
Ansicht der Reinigung mit Feinstaubsauger an einem Leuchter.

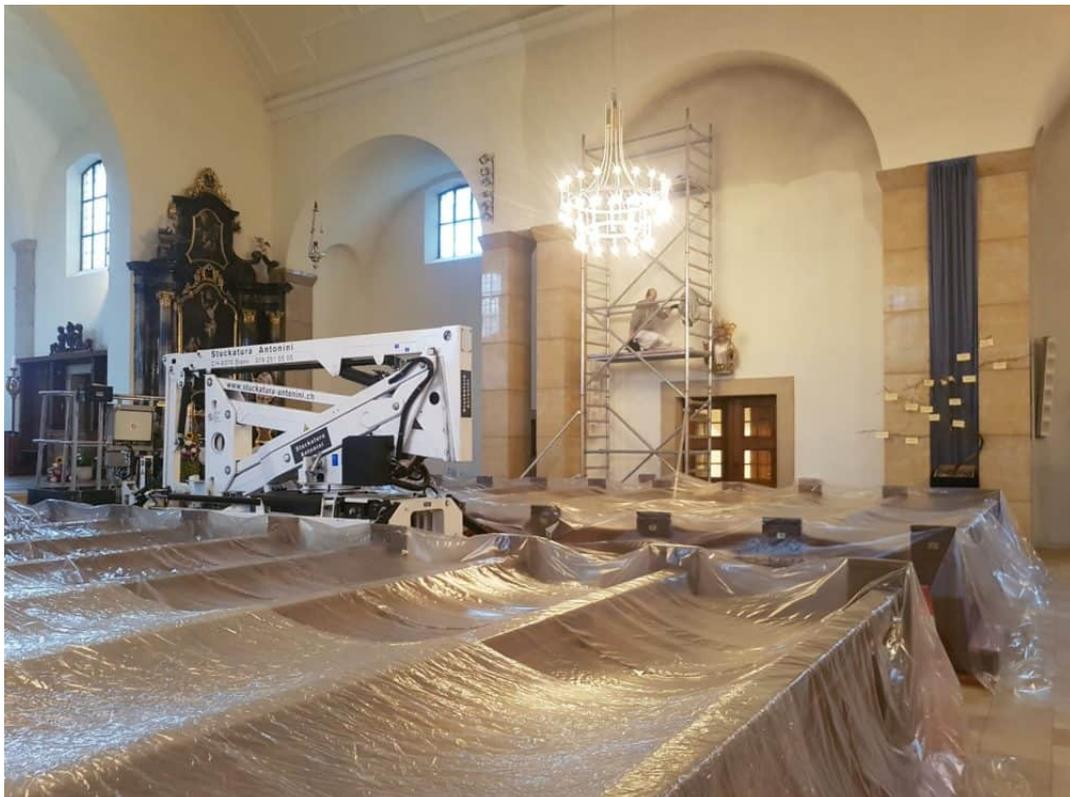
Ansicht ins gerreinigte Schiff, Lift, Bänke eingepackt mit spez. Feinplastik.
