Dokumentation

Pfarrkirche Peter und Paul Stans

Unterhaltsarbeiten 2017, Trockenreinigung, kleinere Flickarbeiten+Retuschen
2017

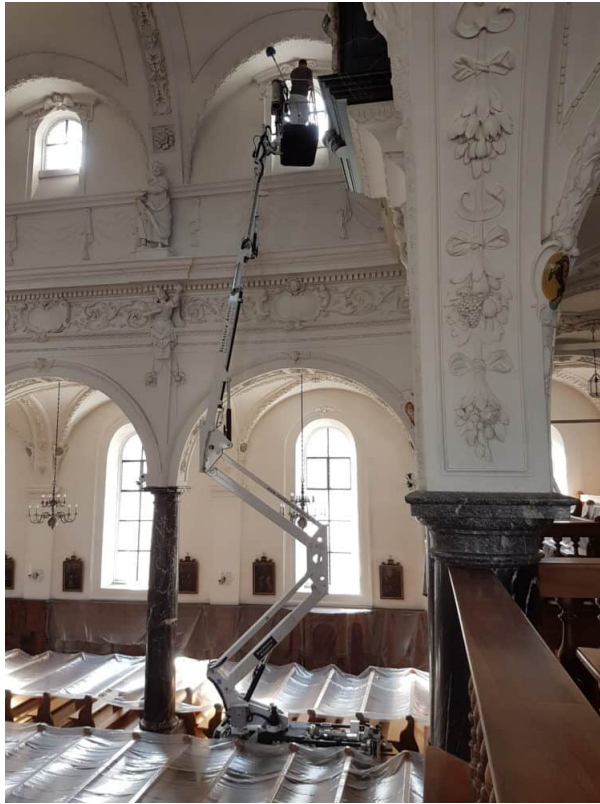
Ansicht Lift im Seitengang, Start Trockenfreilegung und Kontrolle Stuck.

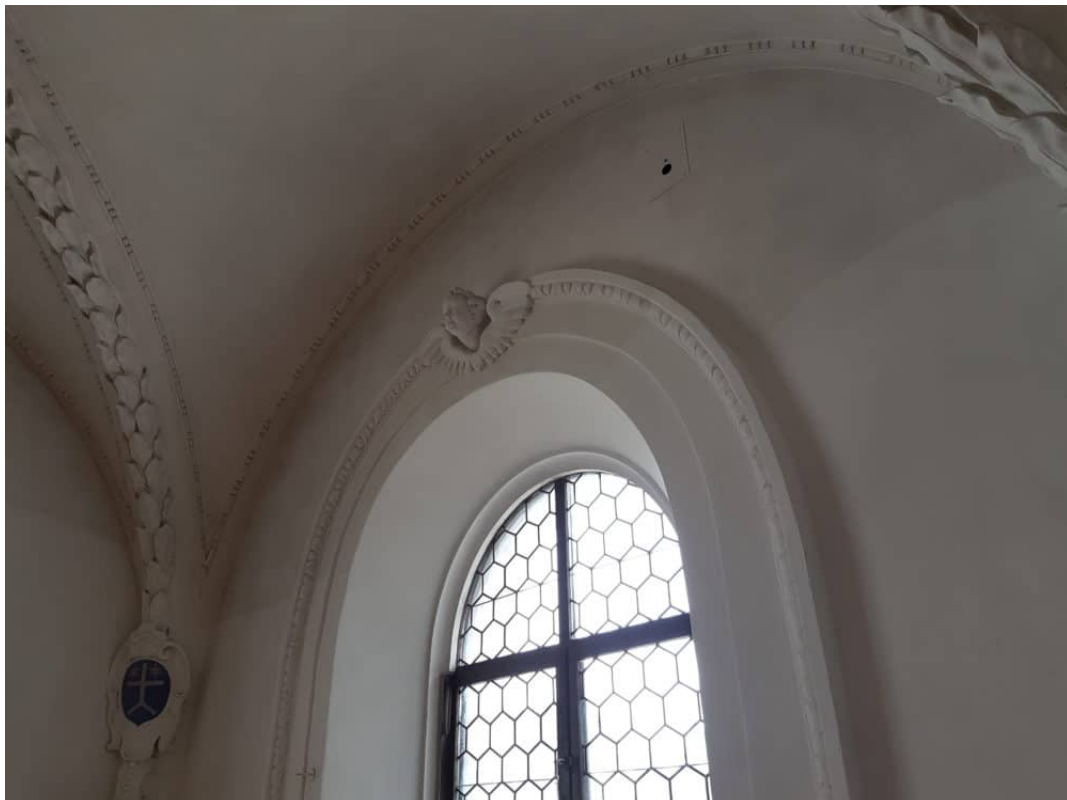
Ansicht Joche. Die Verschmutzungen sind über die ganze Raumschale bestrichen.

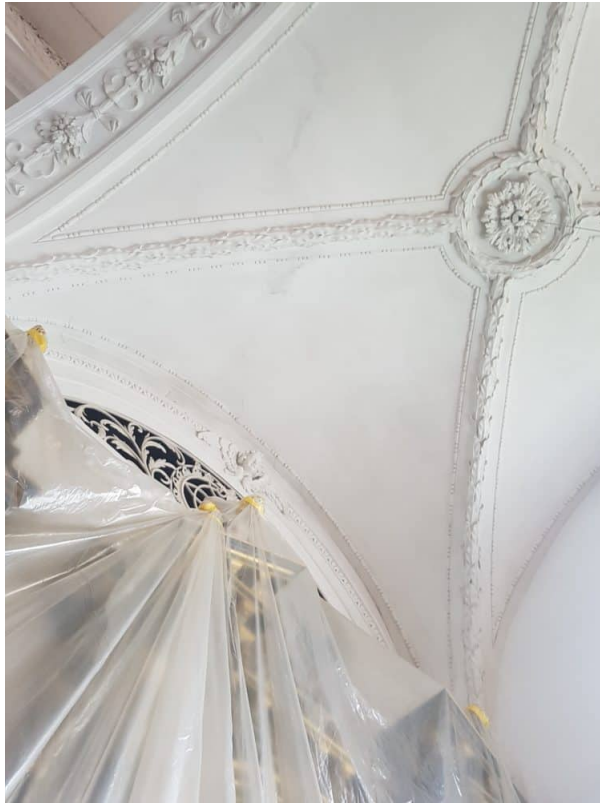
Ansicht der gereinigten Gewölbekappen in den Seitenschiffen.

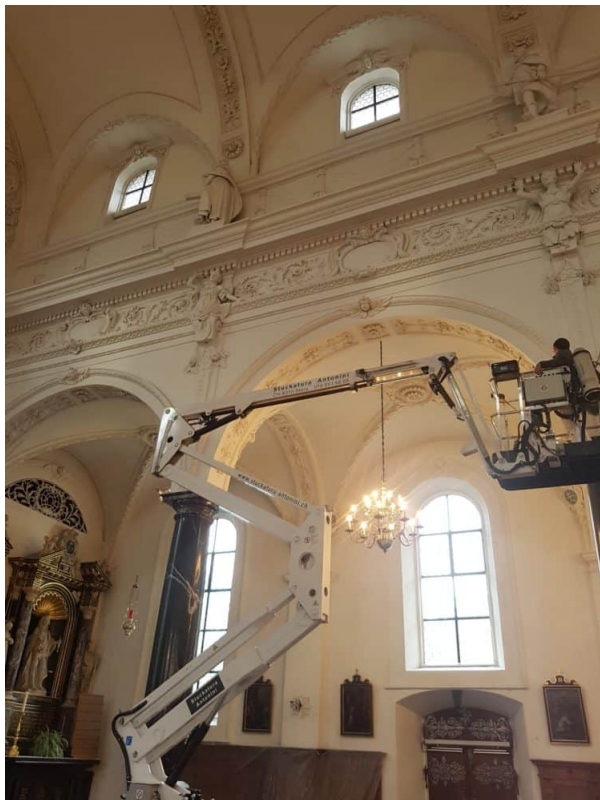
Bearbeitung der Oberflächen, Stuck im Schiff.

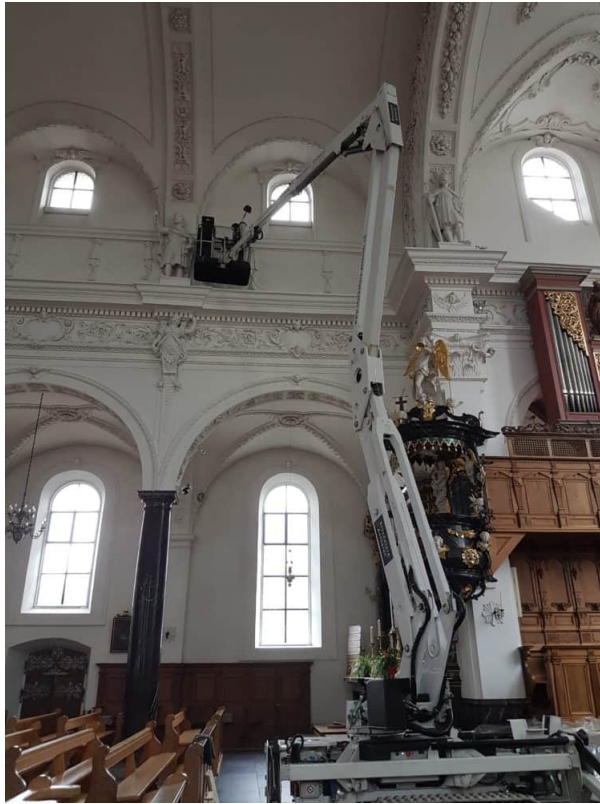
Kontrolle auch beim Kämpfergesims, Figuren, mit Feinstaubsauger auf allen Kanten und Gesimsen absaugen.

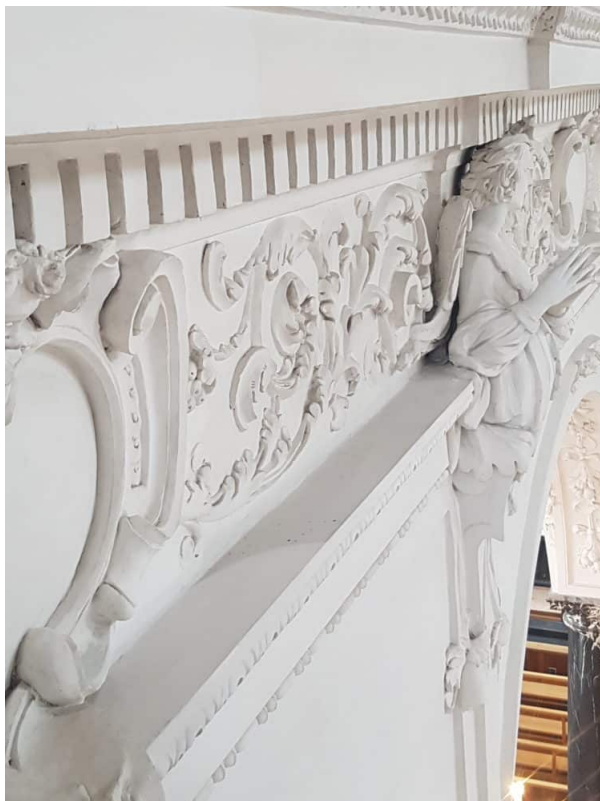
Gereinigter Zahnkranz und Blumenranken. Alles wurde mit Feinstaubsauger vorsichtig abgesaugt.

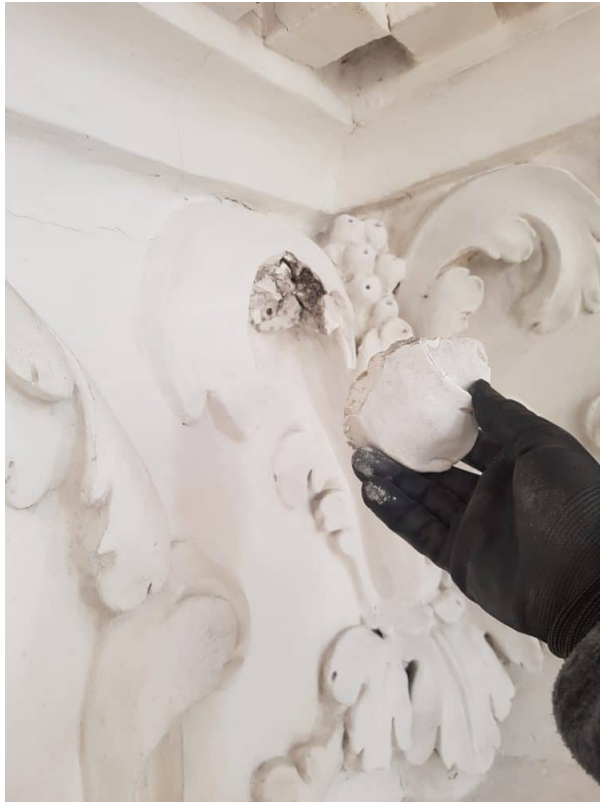
Lose Stuckteile wurden angeklebt und befestigt. Kontrolle aller Stuckteile.

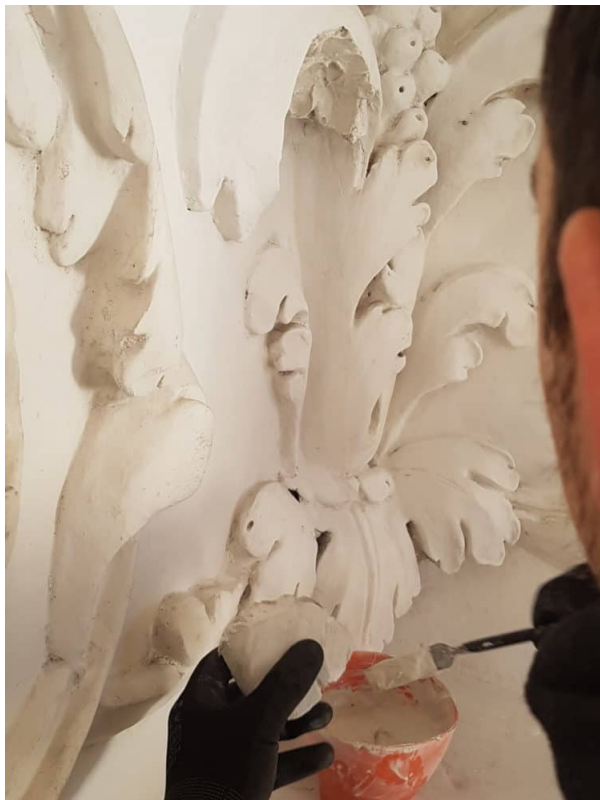
Zuputzen und Retuschen mit artgerechtem Material bei den Blumenranken.

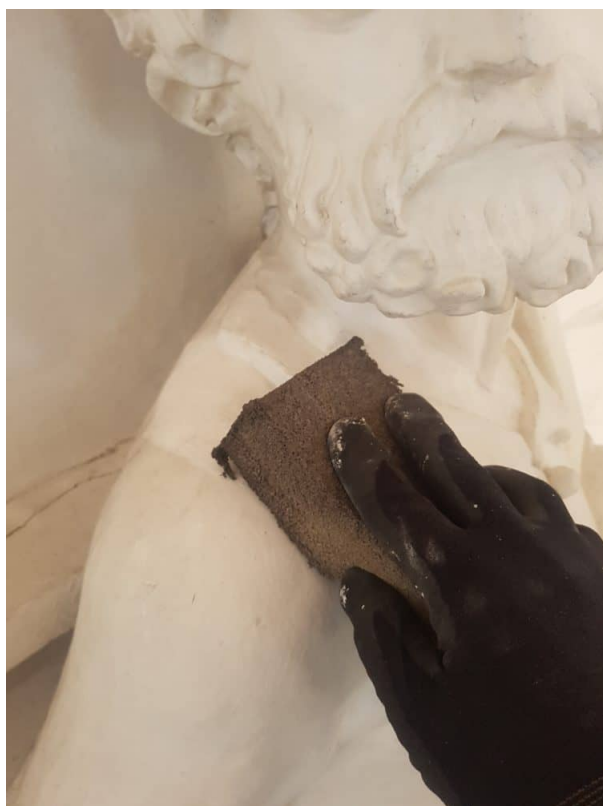
Trockenreinigung bei den Figuren auf dem Kämpfergesims.

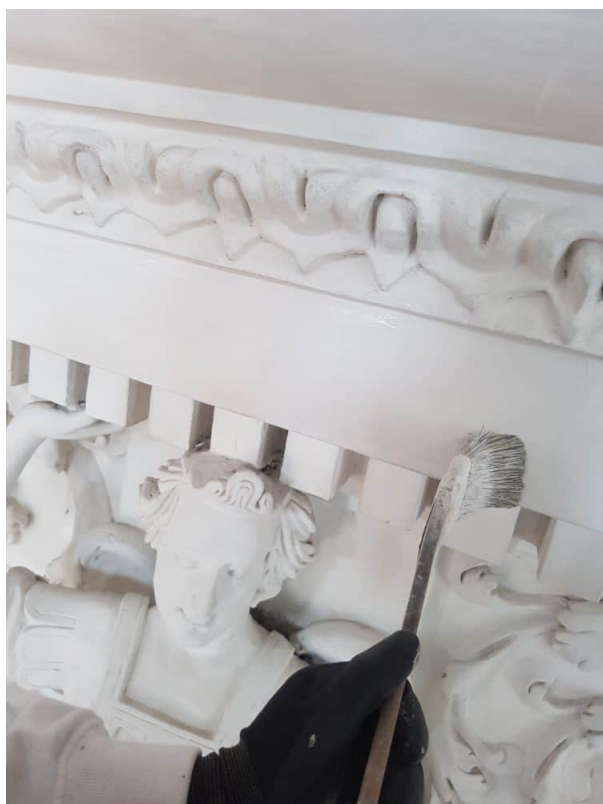
kleinere Retuschen beim Kämpfergesims.

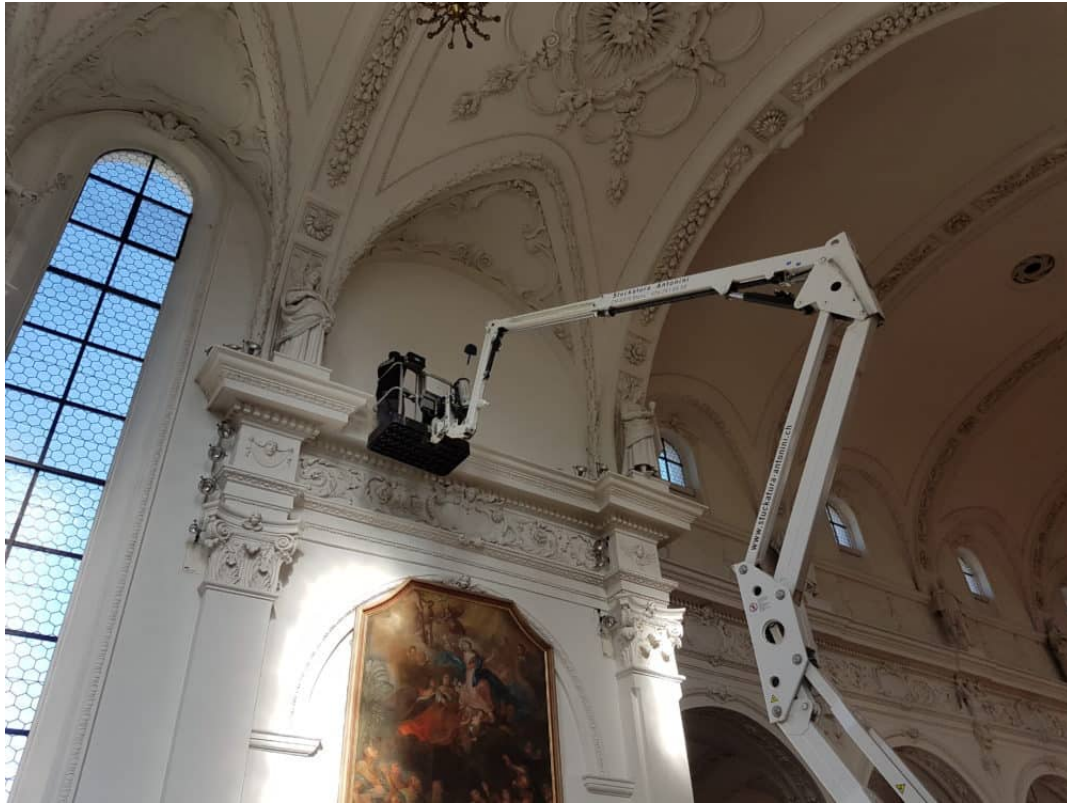
Trockenreinigung in den Joche Chorraum.

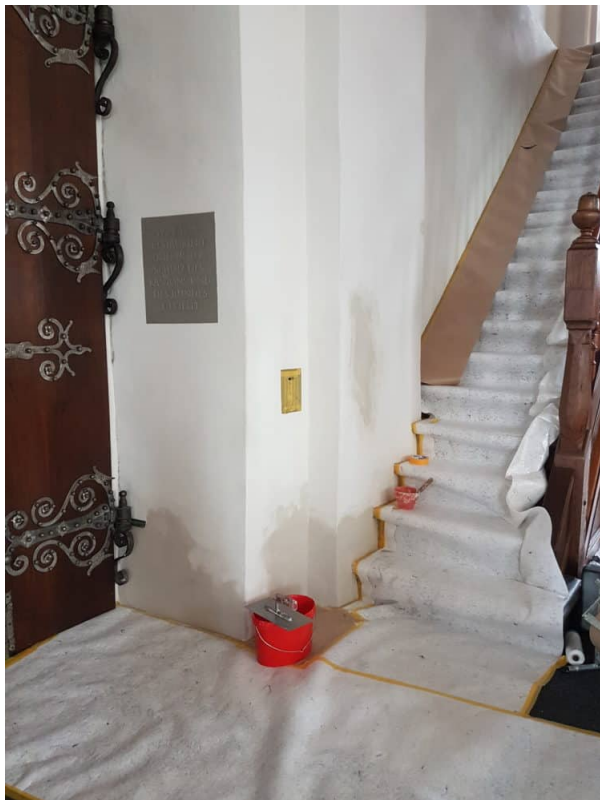
Flickarbeiten, Retuschen im Eingangsbereich, Hauptportal.

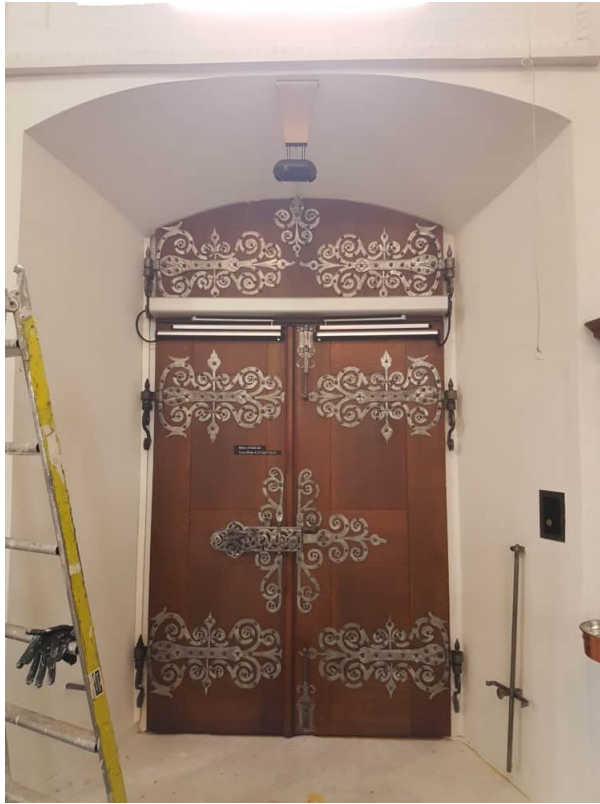
Leibungen und Sturtz beim Eingang neu lasiert.

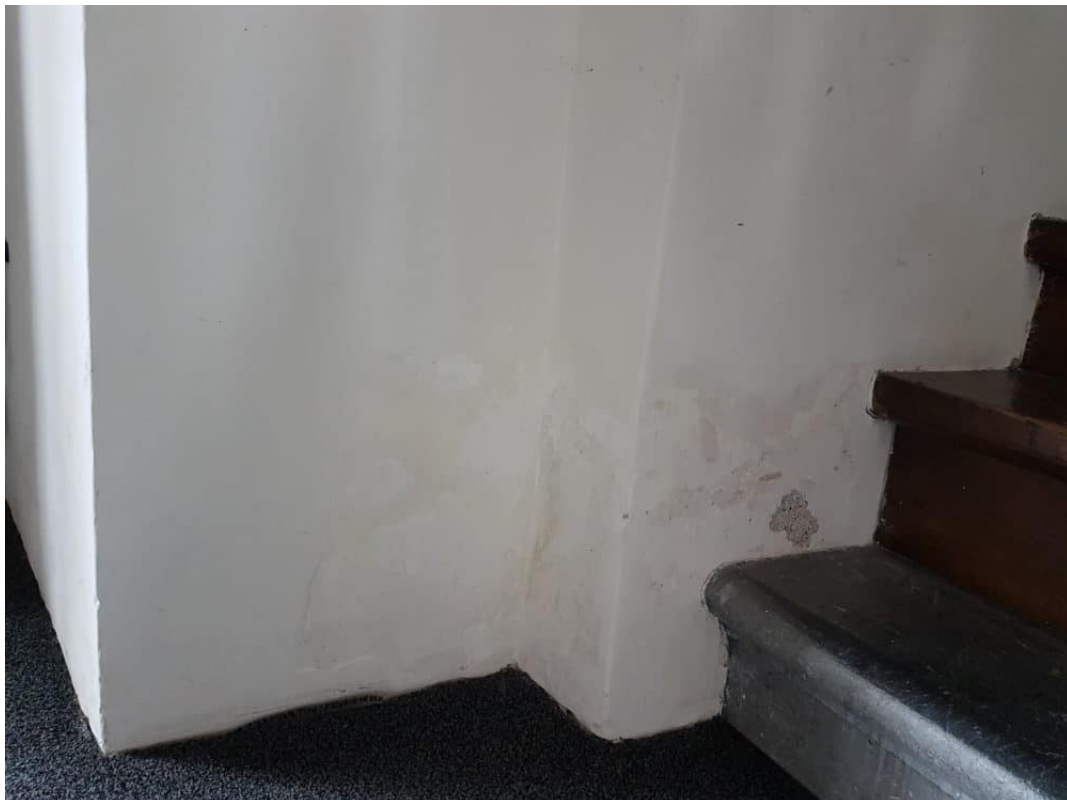
Starke Ausblühungen im Sockelbereich.

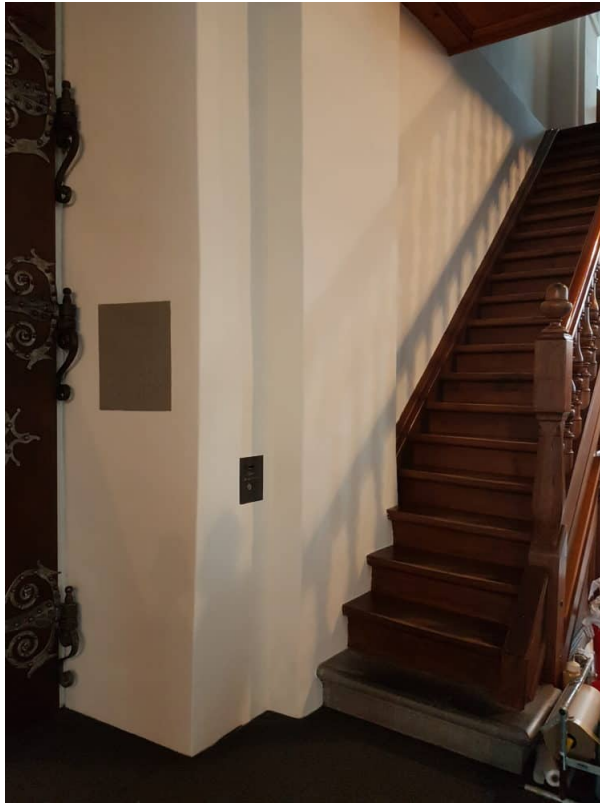
Eingangsbereich, Treppenaufgang neu bearbeitet.

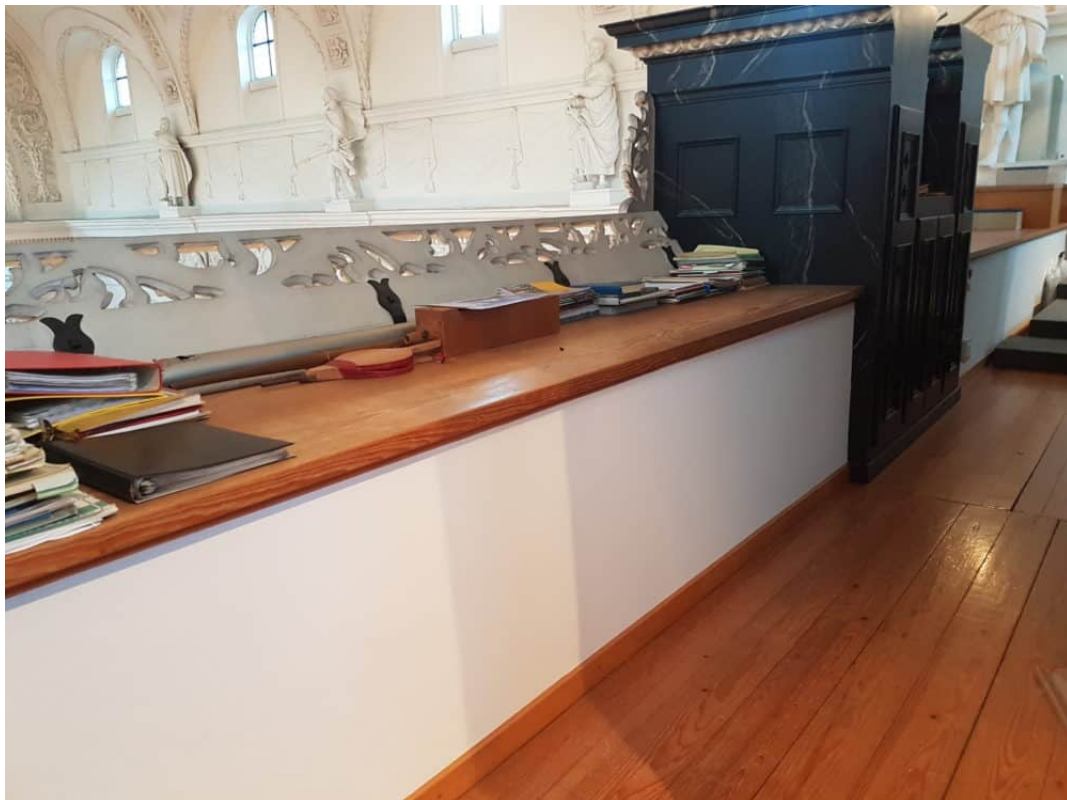
Reinigung Brüstung auf der Orgelepore.
