Stuckatura
Antonini

Dokumentation

Kapelle St. Maria Wiesenberg

Kirchenreinigung
Restaurierungsarbeiten
2020

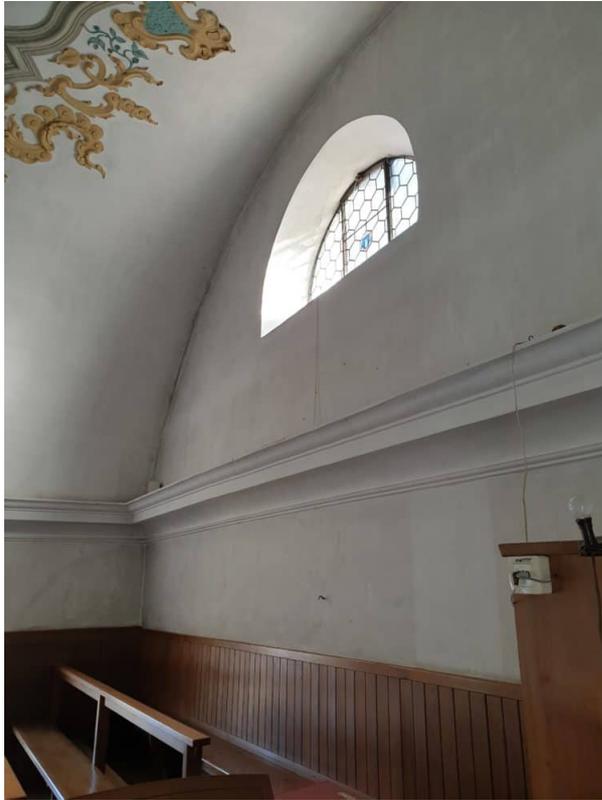
Ansicht Orgel Empore Gewölbe, Kämpfergesims : Verschmutzung (Patina)

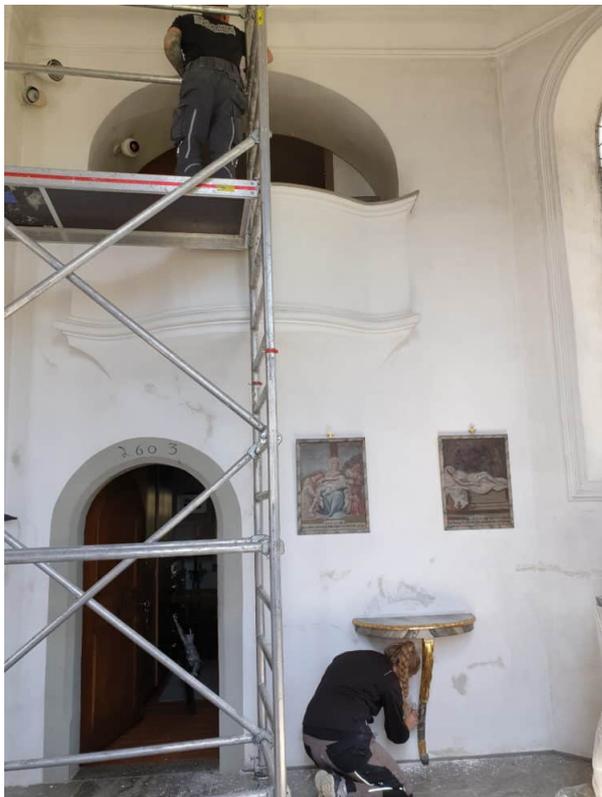
Ansicht Chorhaus: Abstoßen der Faulen und Losen Stellen, Riss Sanierung. Anschließend mit angereichertem Material an bestehende Oberflächen anpassen und zuputzen.

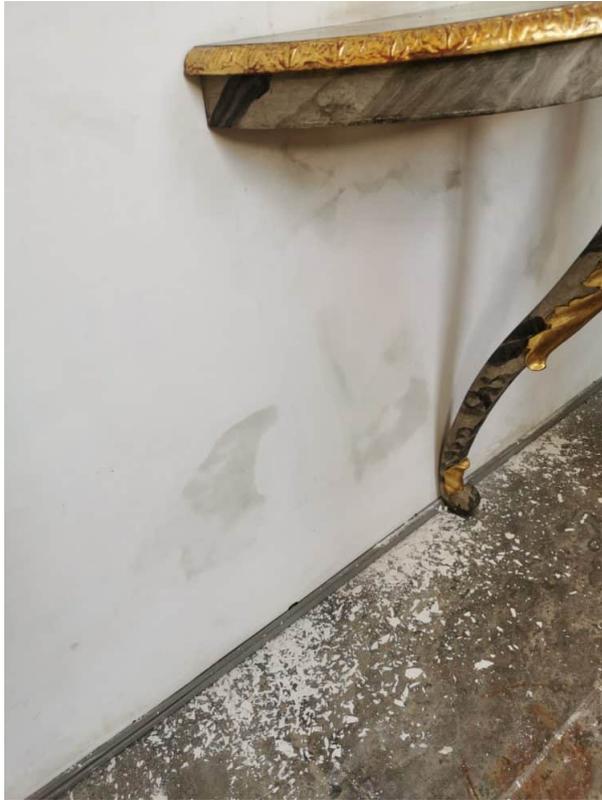
Ansicht Chorhaus: Schadstellen im Sockel-bereich abstossen.

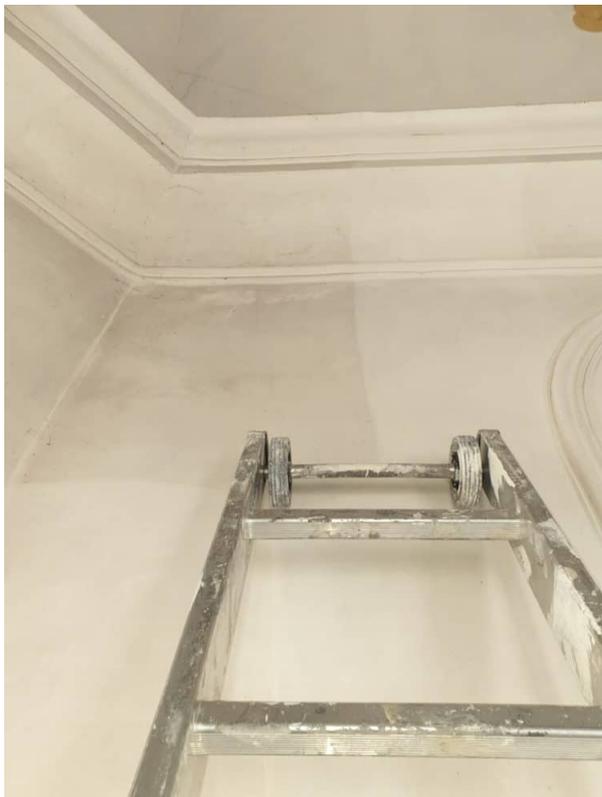
Ansicht: Trocken freilegen der Verschmutzung (Patina) mit Elastomere Latex Gummis Manuel.

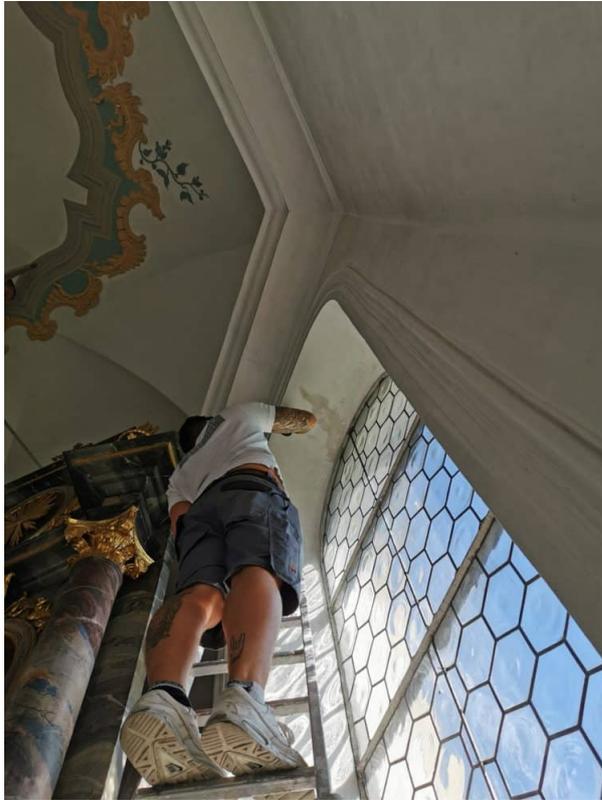
Ansicht Fenster im Chorhaus rechts: die Fenster werden mit Alkalisierem Wasser Gereinigt und Kontrolliert auf Schadstellen und Dichtungen. Riss Sanierung an den Fensterleibungen.

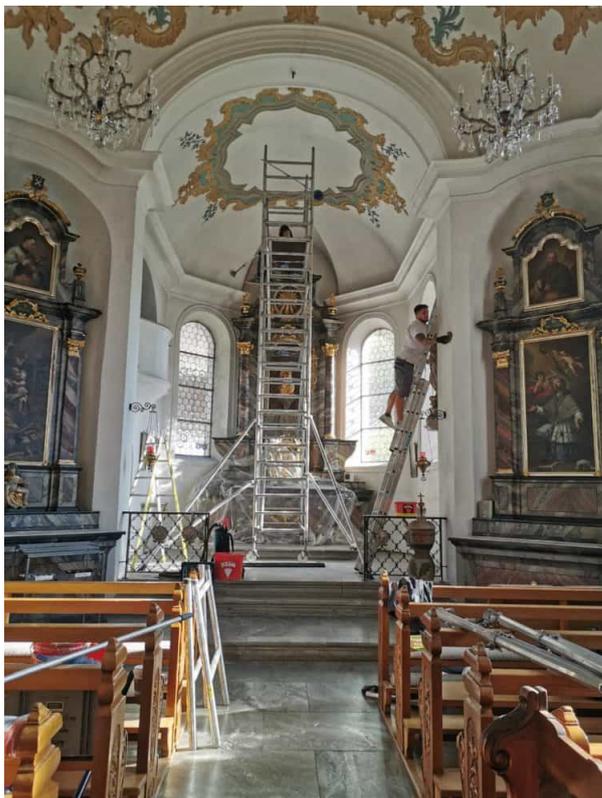
Ansicht Chorhaus: Die Gesamte Raumschale wird Trocken gereinigt und anschließend Kontrolliert.

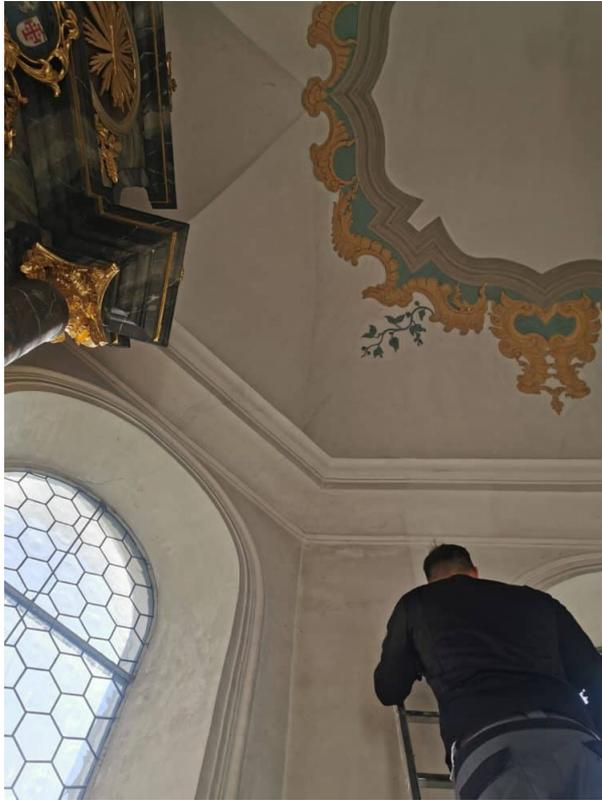
Trocken freilegen der Verschmutzung (Patina)

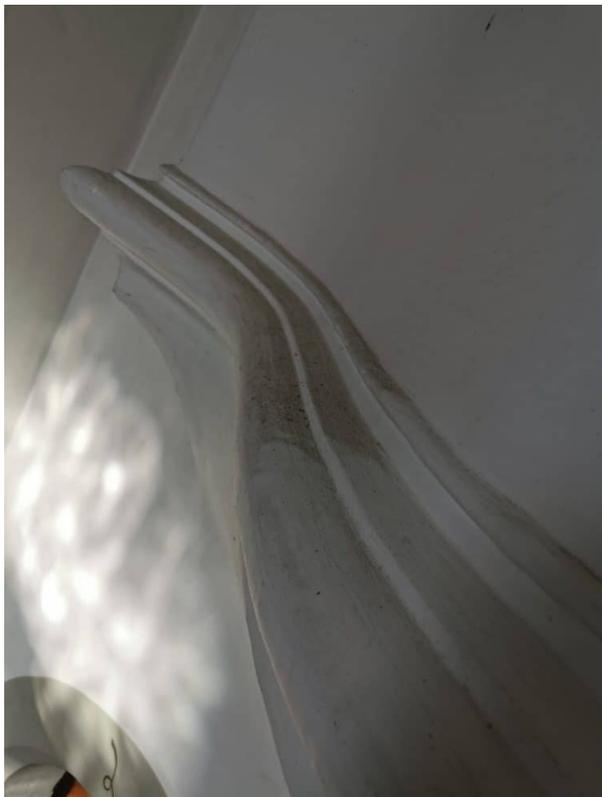
Verschmutzung auf den Stuckaturen.

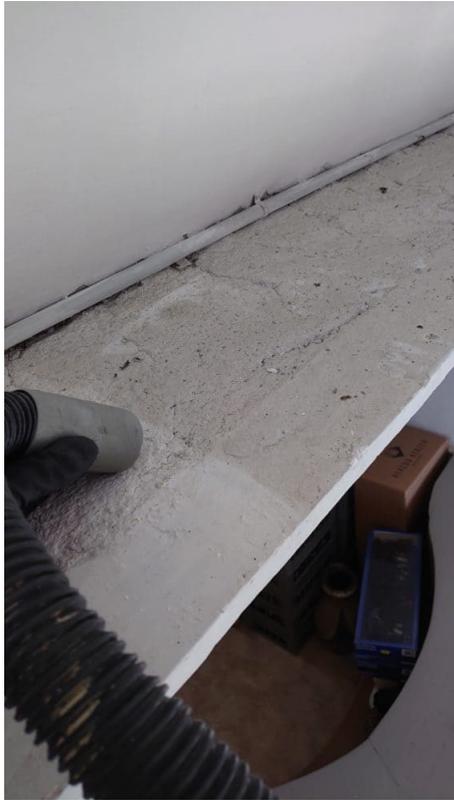
Verschmutzung auf dem Kämpfergesims.

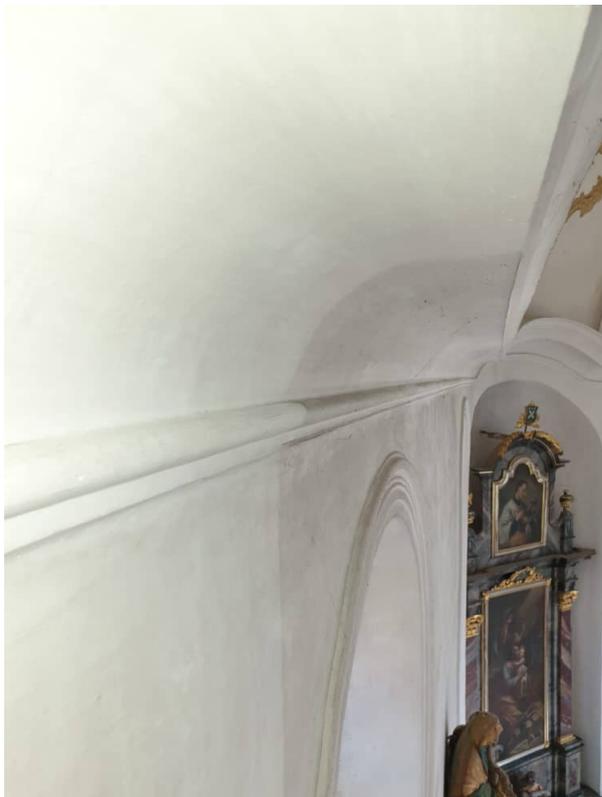
Ansicht: Unterschied der Verschmutzung

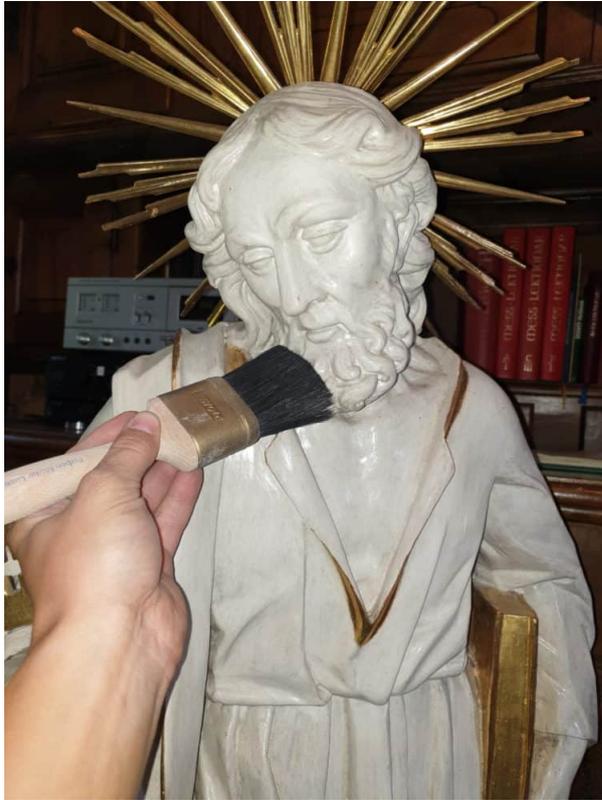
Vorsichtiges Reinigen mit Dachshaarpinsel und Feinstaubsauger des heilige Petrus mit dem Nidwaldner Schlüssel.

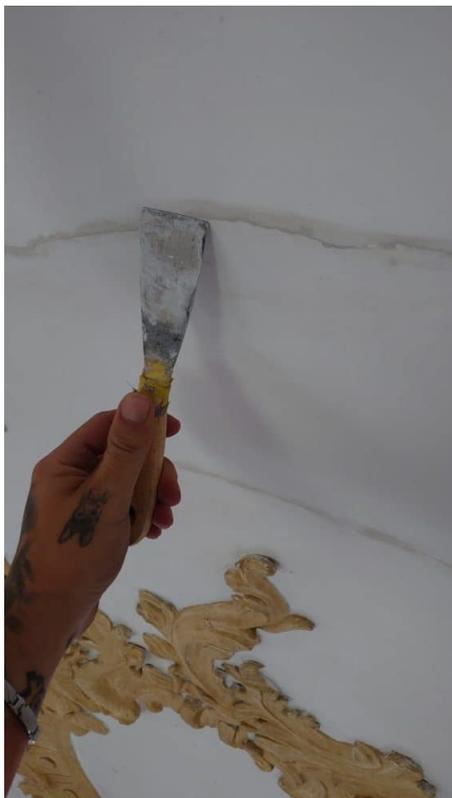
Riss Sanierung am Gewölbe mit artgerechtem Material. Kontrolle der Befestigung des Rokokostucks.

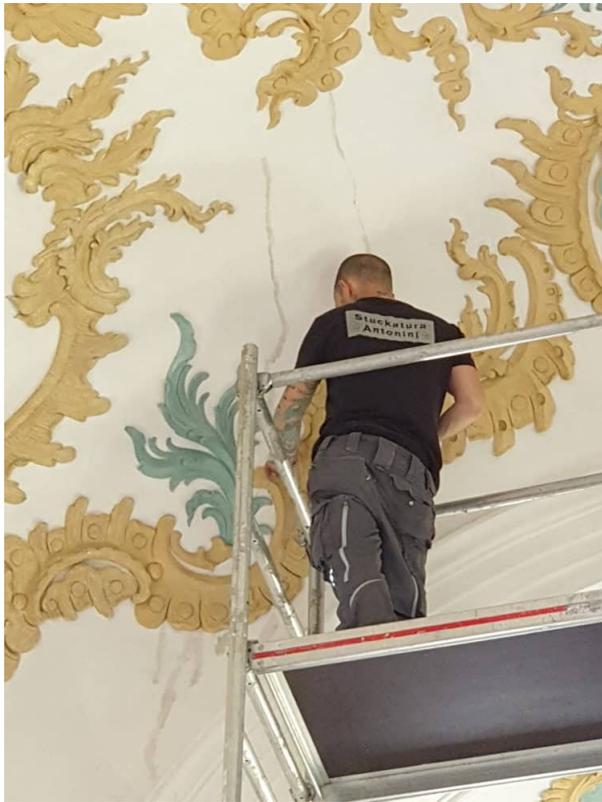
Ansicht Schiff Gewölbe: Riss Sanierung Kontrolle des Rokokostucks.

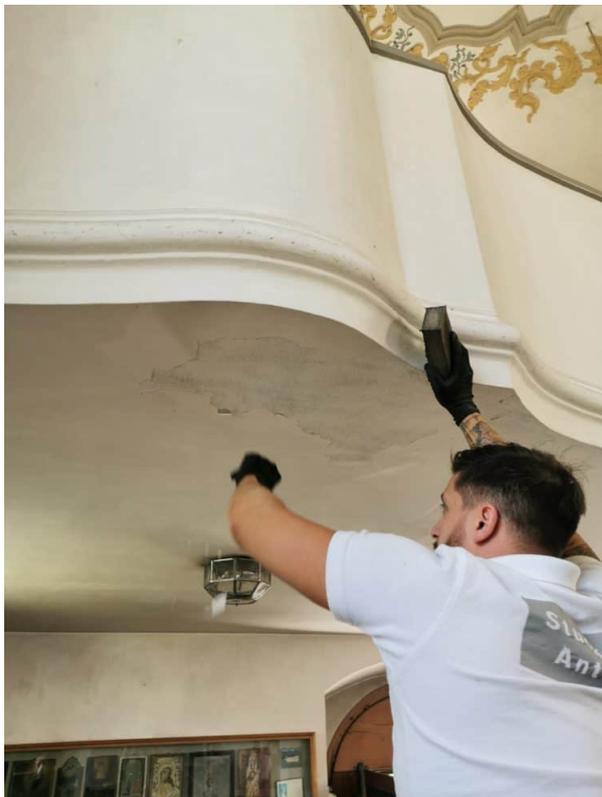
Ansicht Emporen Untersicht: Abstoßen der losen Stellen.

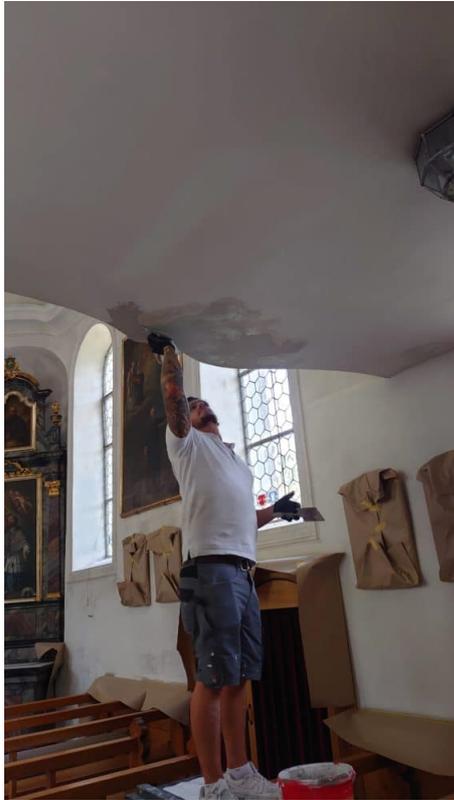
Ansicht Emporen Untersicht: Abglättung mit Kalk, Sand, Celuloce und Gips, an bestehende Oberflächen anpassen.

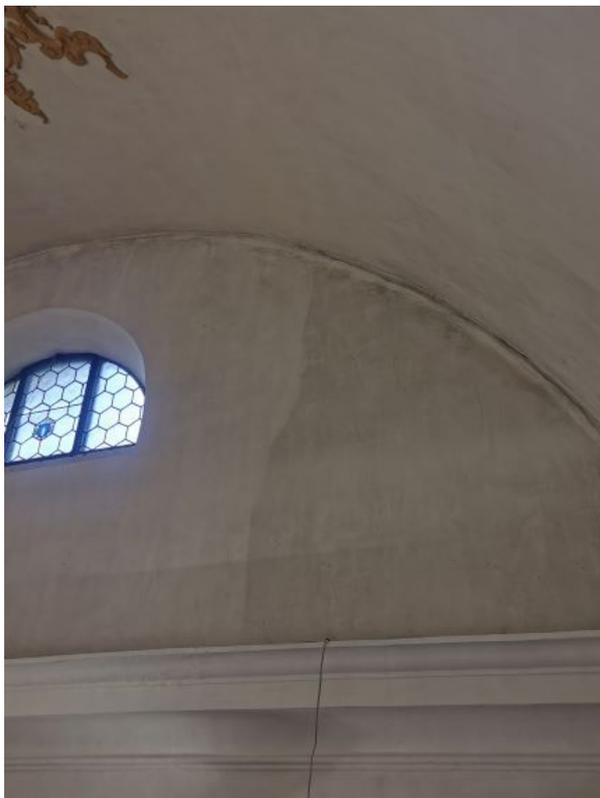
Ansicht Rückwand Orgel Empore: links gereinigt / rechts verschmutzt

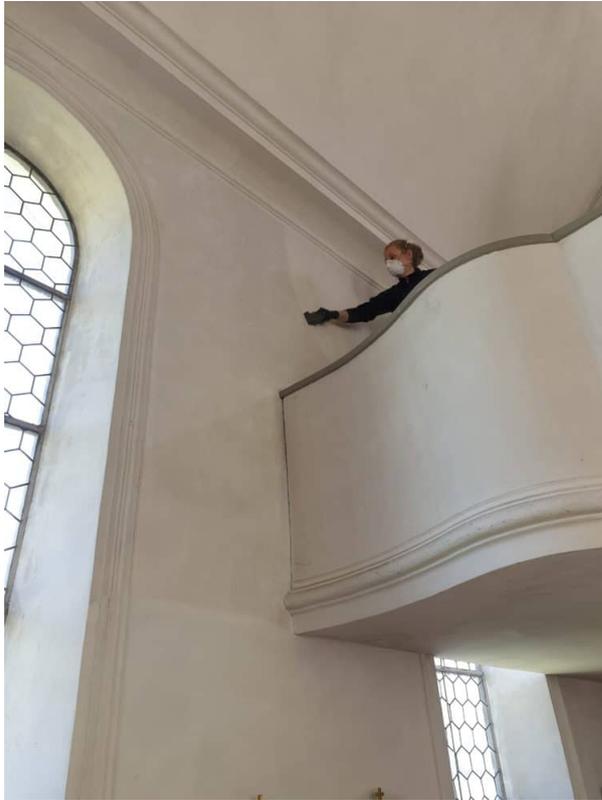
Ansicht Orgel Empore: Trocken freilegen der Verschmutzung.

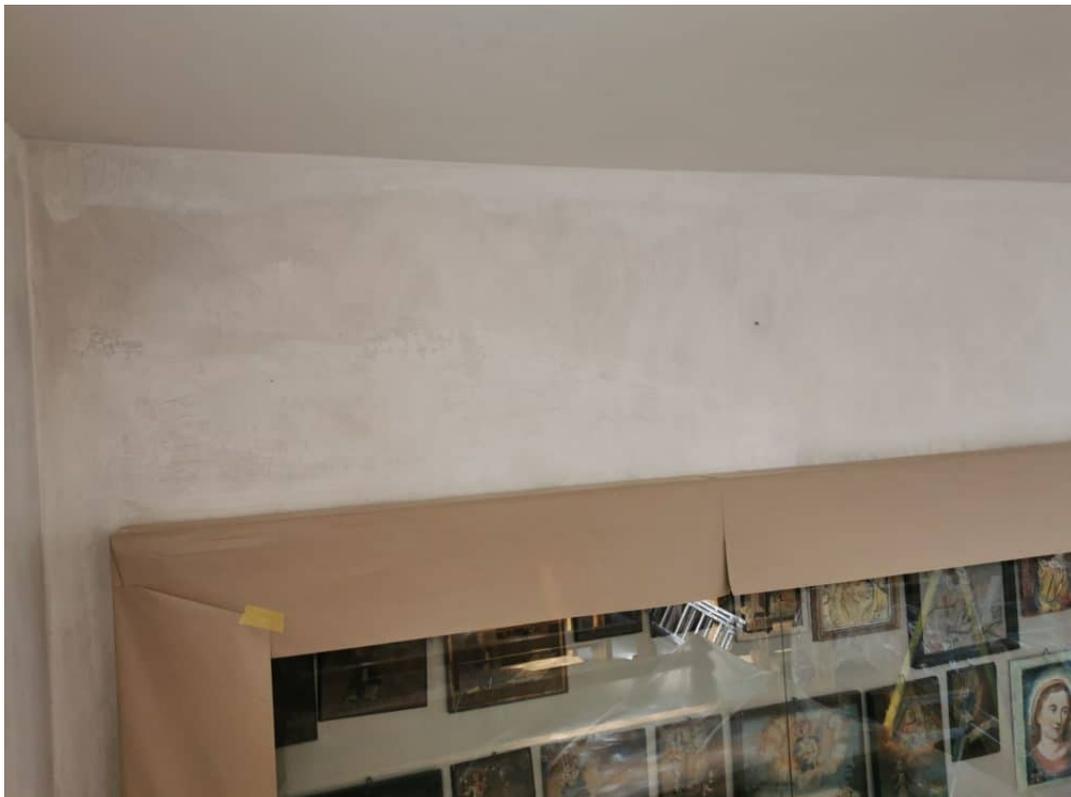
Stark verschmutzte Stellen werden mit Keim Athenit Lucente dünn örtlich mit Rosshaar Bürsten im Kreuzschlag Lasiert.

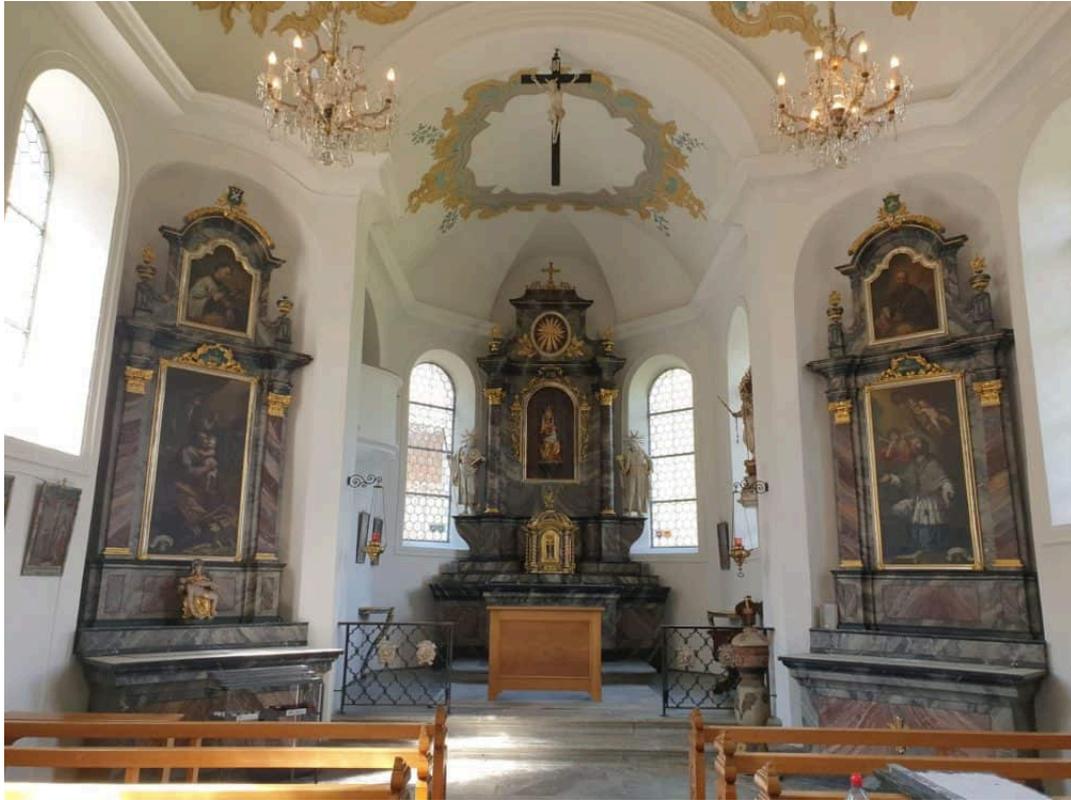
Gereinigte Kapelle St. Maria Wiesenberg

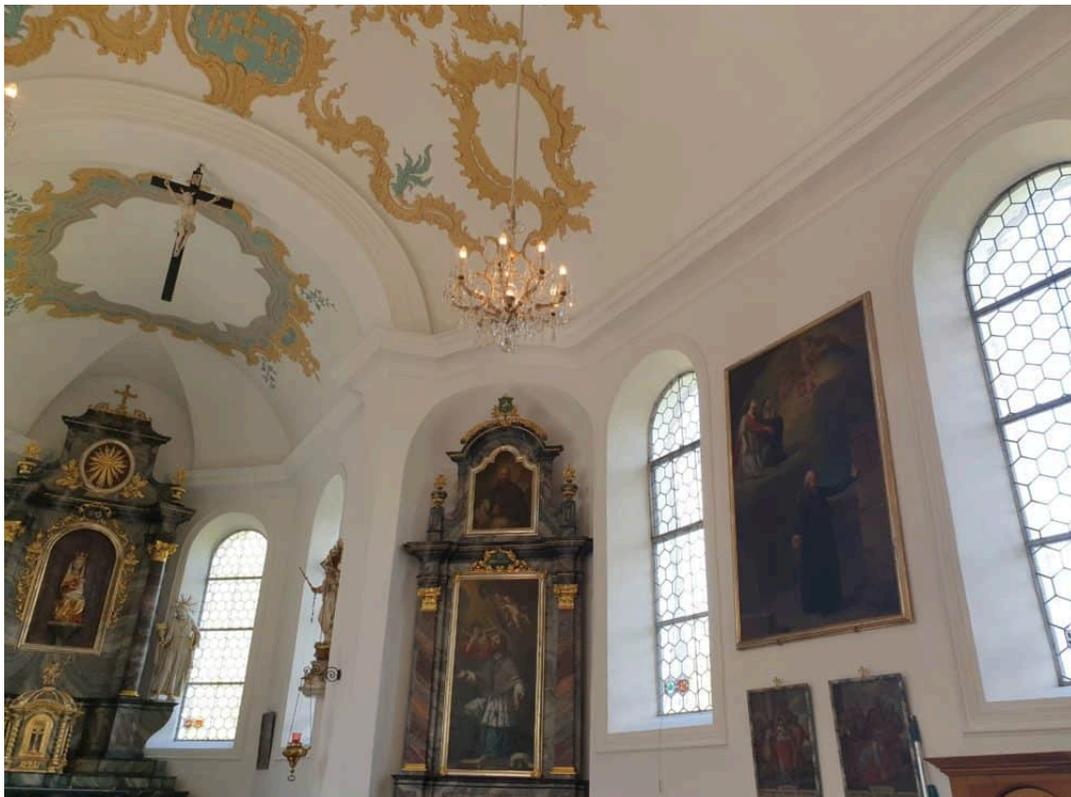
Gereinigte Kapelle St. Maria Wiesenberg

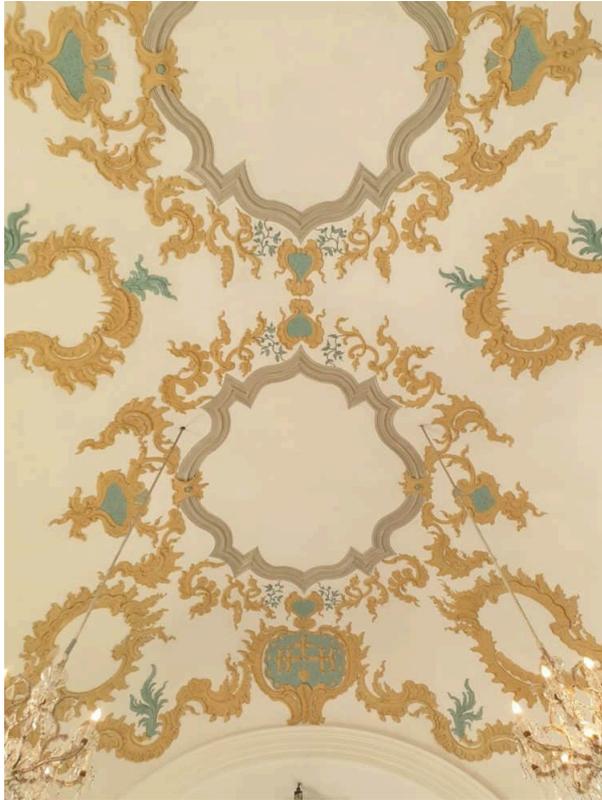
Gereinigte und Kontrollierte Stuckaturen am Gewölbe.

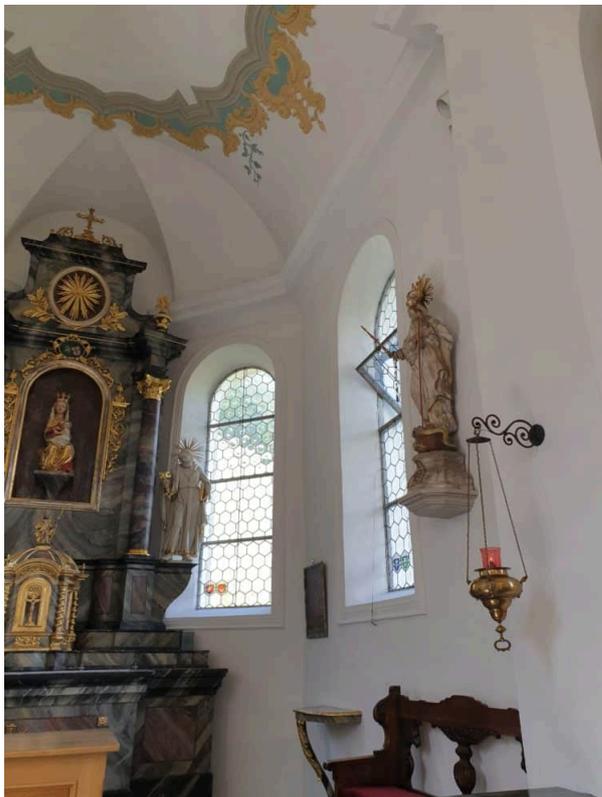
Gereinigte Kapelle St. Maria Wiesenberg
