# Kapelle Unterheiligkreuz Altdorf Uri

Kirchenreinigung  
Restaurierungsarbeiten  
2019

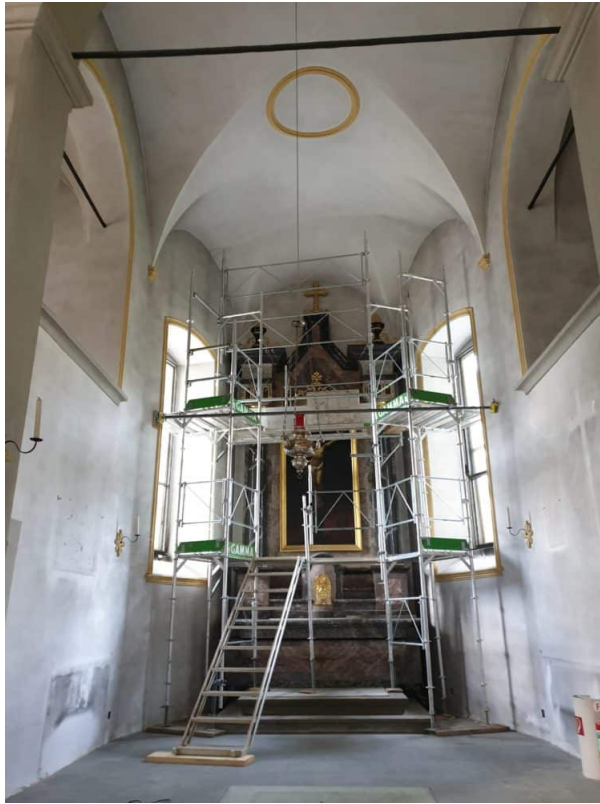
Die Kapelle Unterheiligkreuz ist mit einer starken Patina Schicht überzogen.

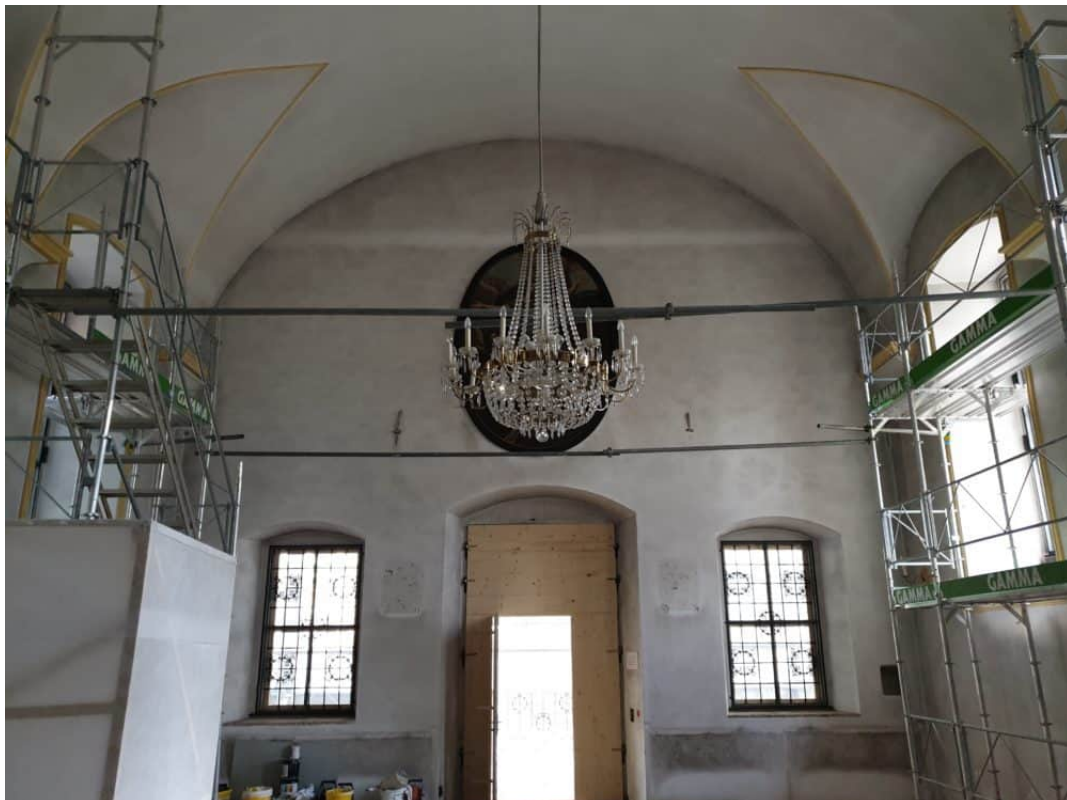
Ansicht der verschmutzten Rückwand der Kapelle

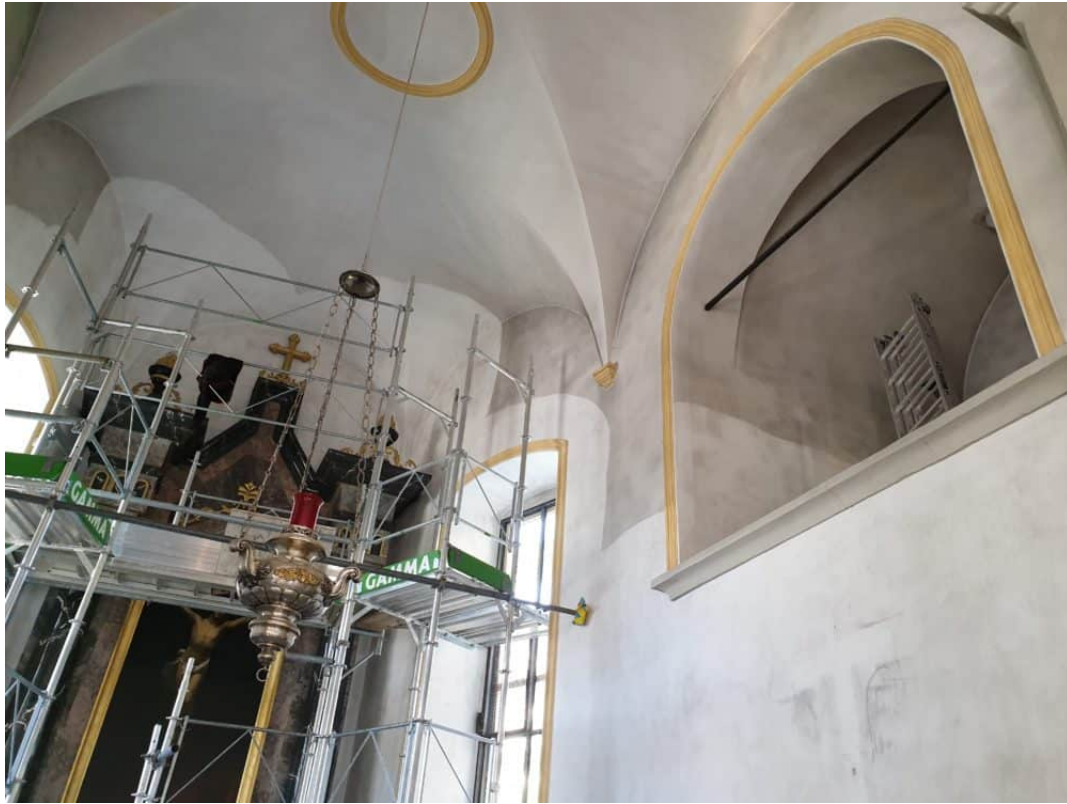
Trockenreinigung im Chorraum.

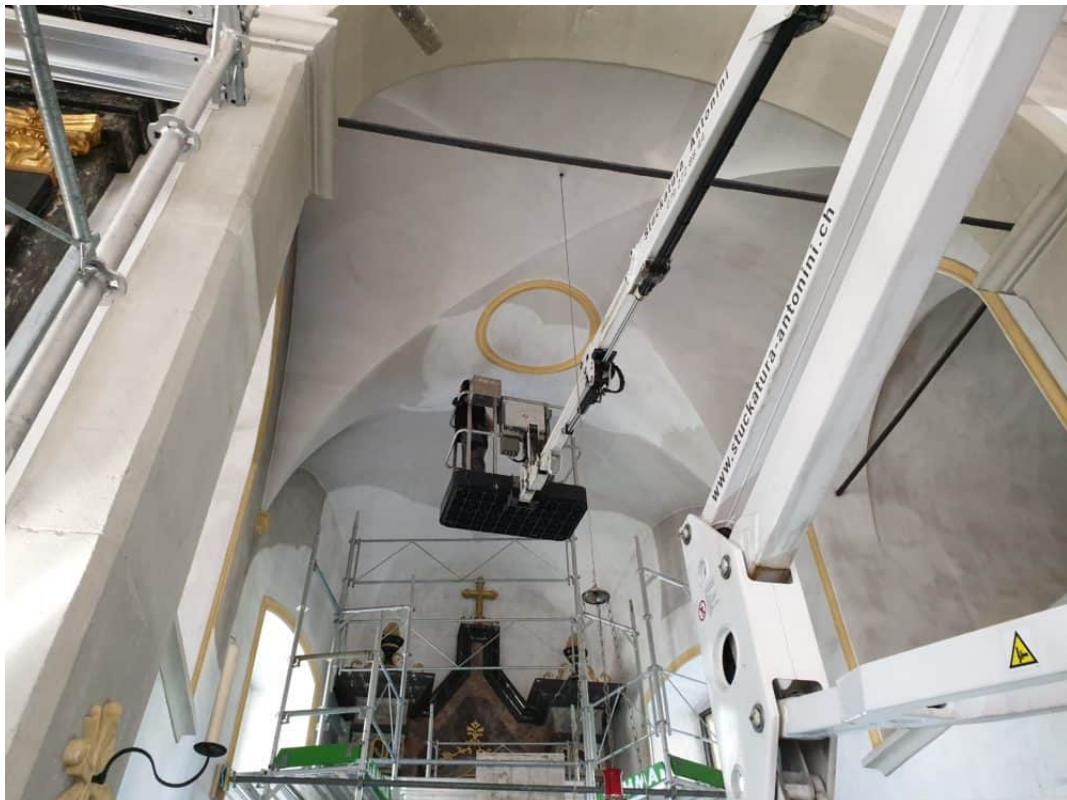
Die gesamte Kapelle wird zuerst Trockengereinigt und anschliessend 1 mal mit Keim Quarzil Lasiert.

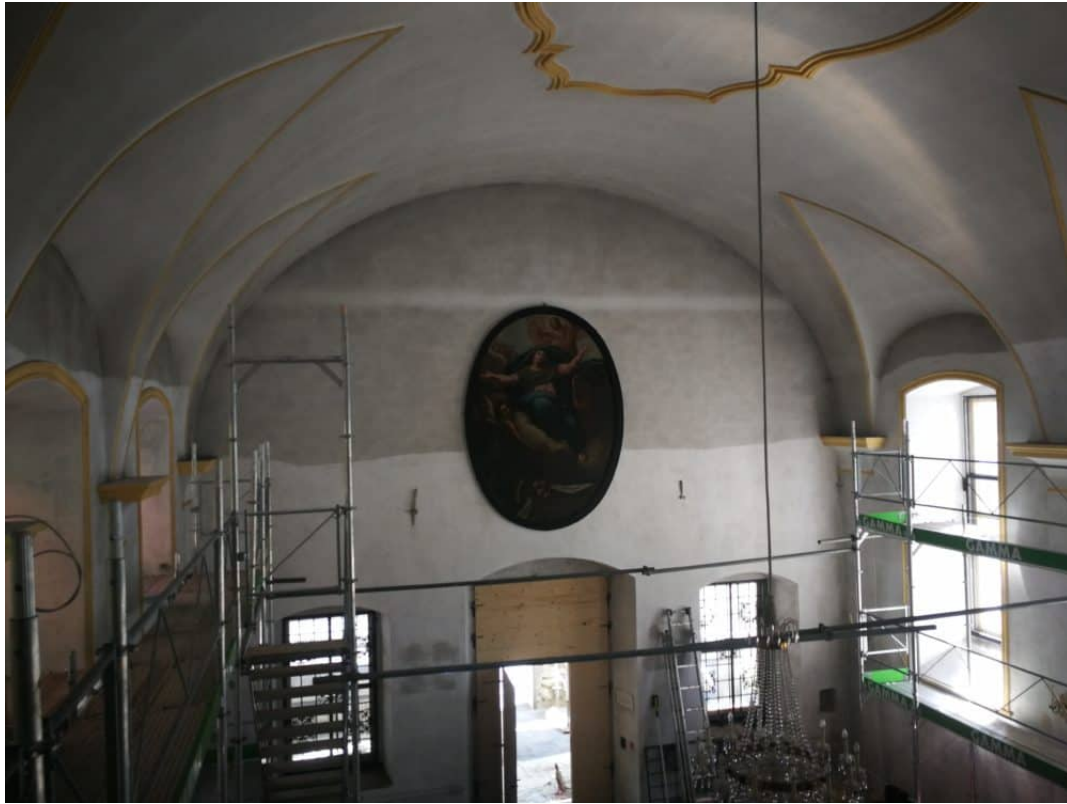
Rückwand der Kapelle ist zur Hälfte Trockengereinigt

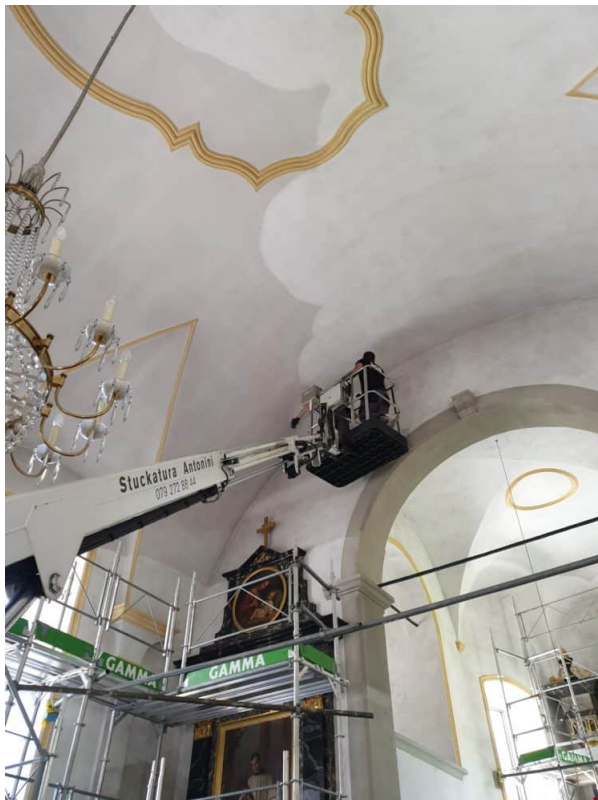
Trockenreinigung mit der spez. Hebebühne am Gewölbe und Chorbogen.

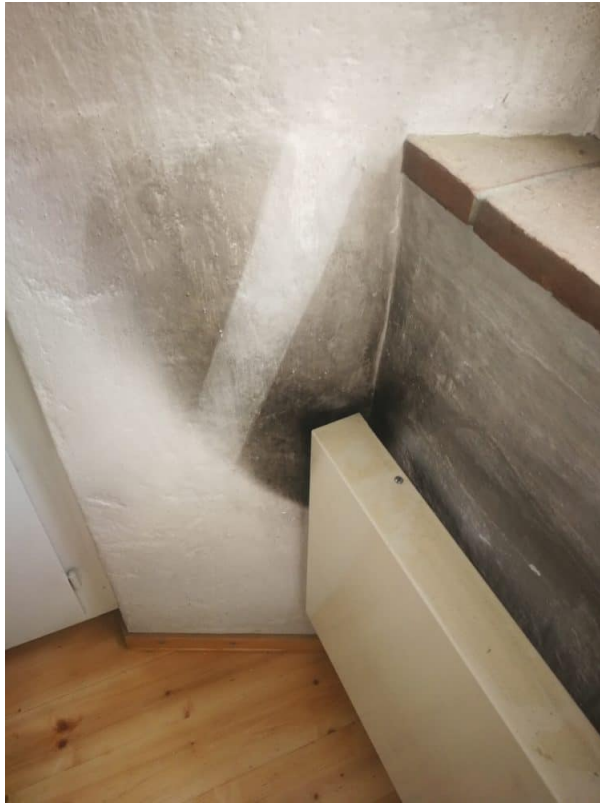
Starke Verschmutzung bei der Heizung.

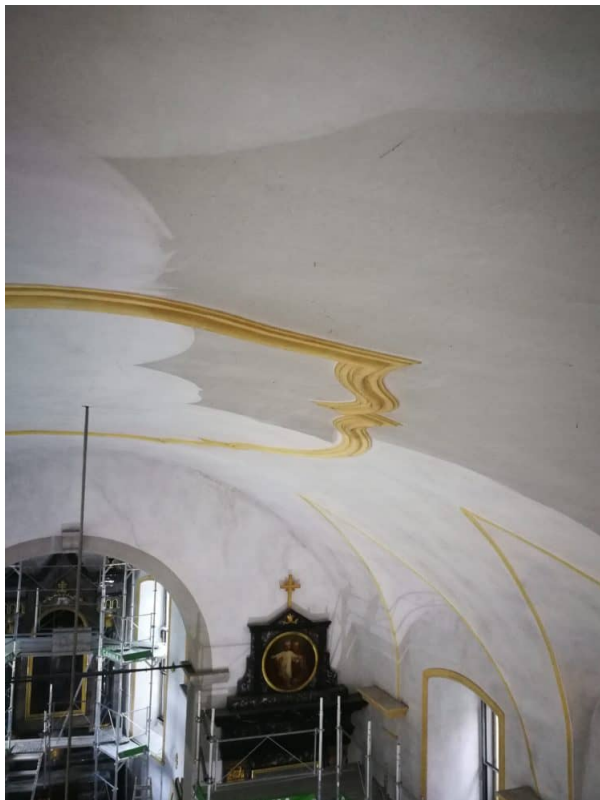
Trockenfreilegung am Gewölbe.

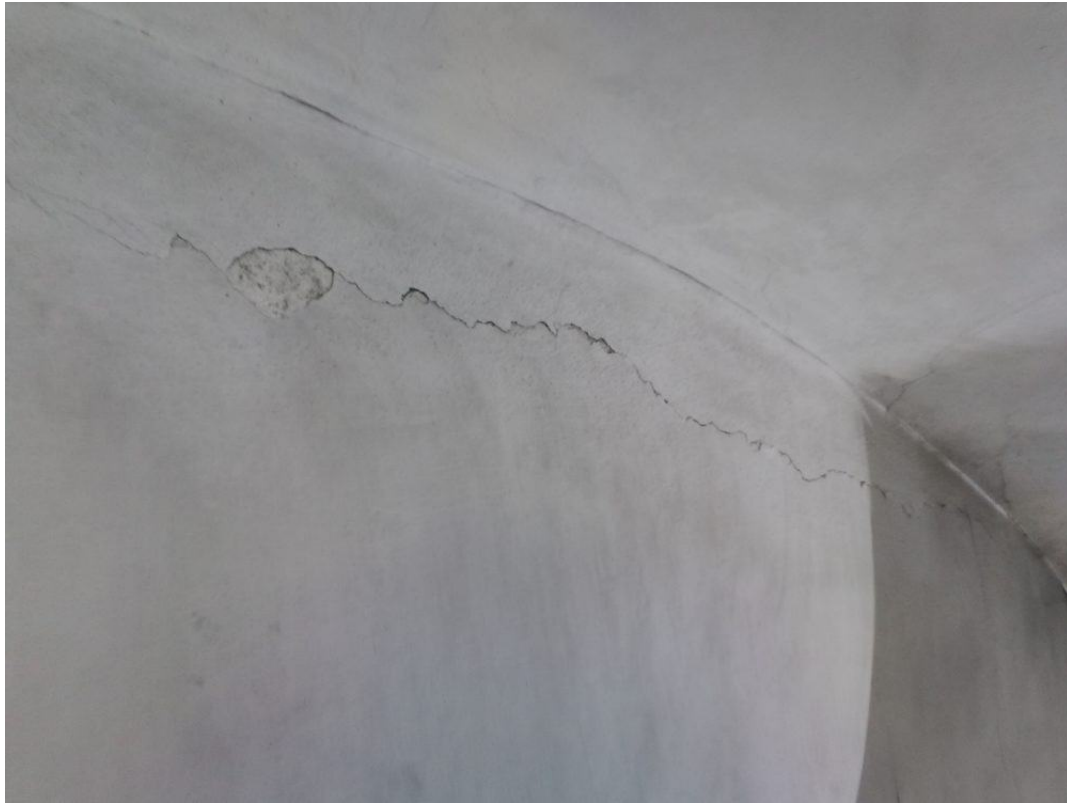
Risse und Flickstellen werden mit Artgerechtem Material geflickt.

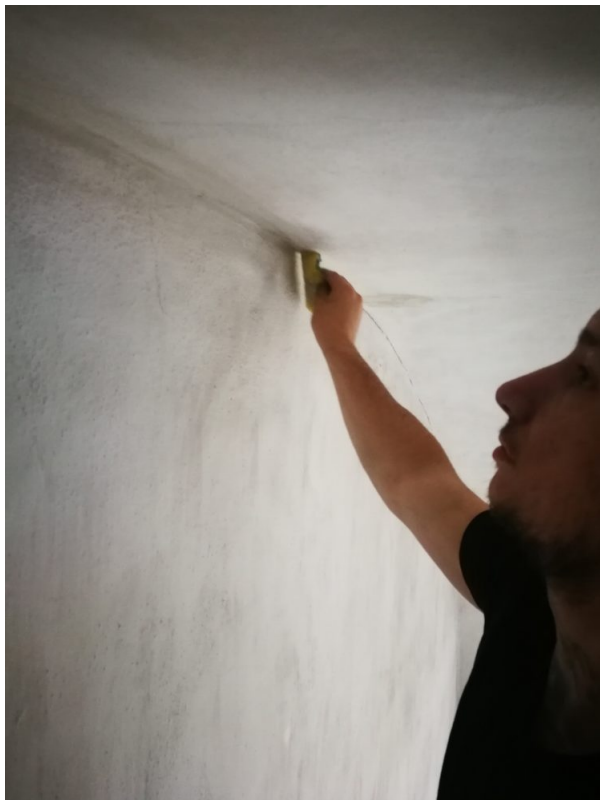
Zuputzen der Risse mit Artgerechtem Material.

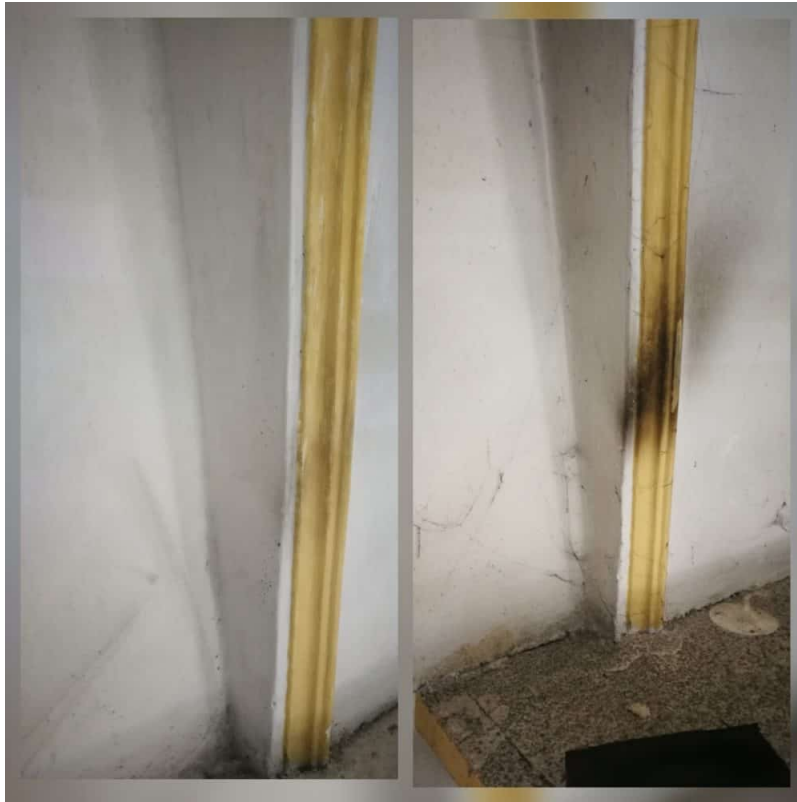
Verschmutzte Stuckaturen durch die Hitze der Lampen auf den Gesimsen im Gewölbe.

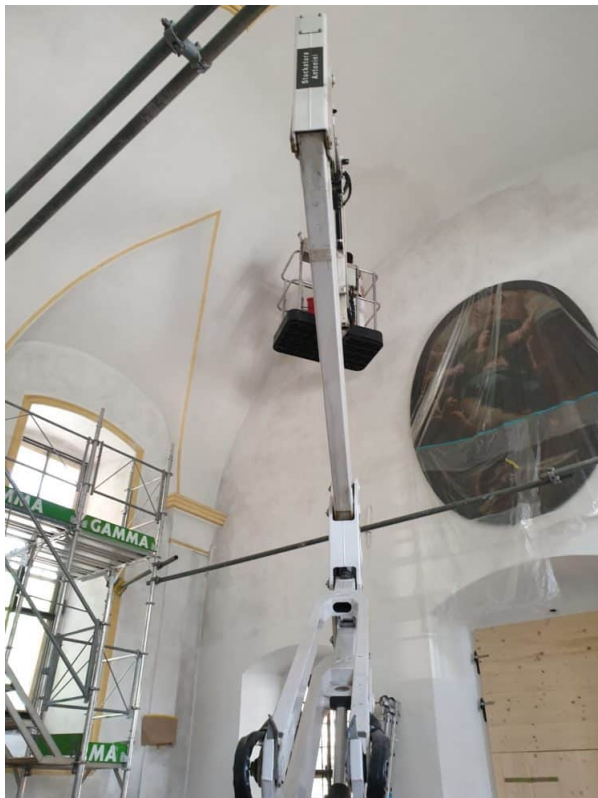
die Gesamte Kapelle wird mit Keim Quarzil 1 mal Lasieret.

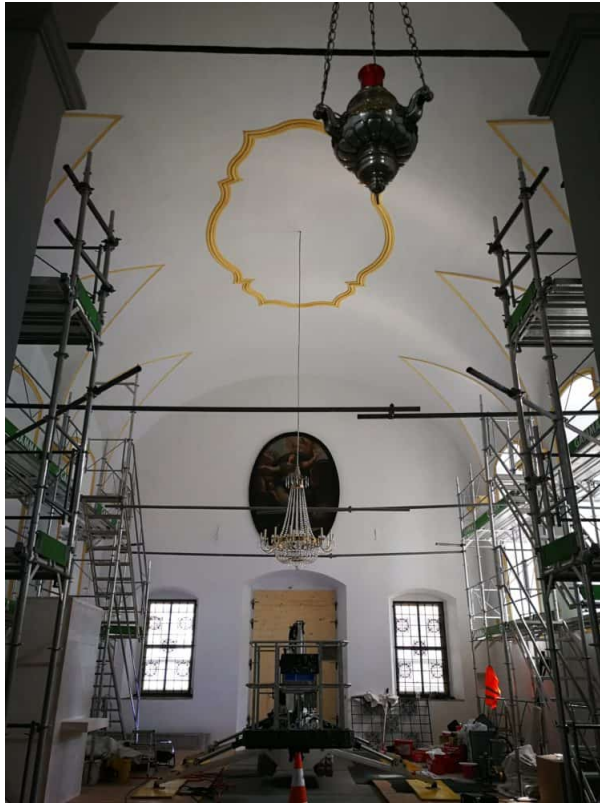
Lasiertes Schiff.

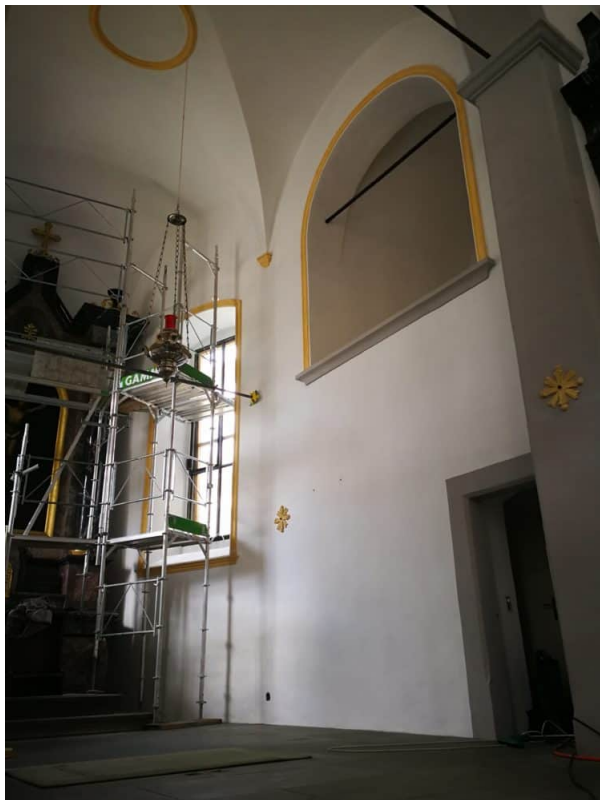
Lasiertes Chorrhaus.
