Stuckatura
Antonini

Dokumentation

Kirche Küssnacht am Rigi Peter und Paul

Flick und
Retuscharbeiten
2019

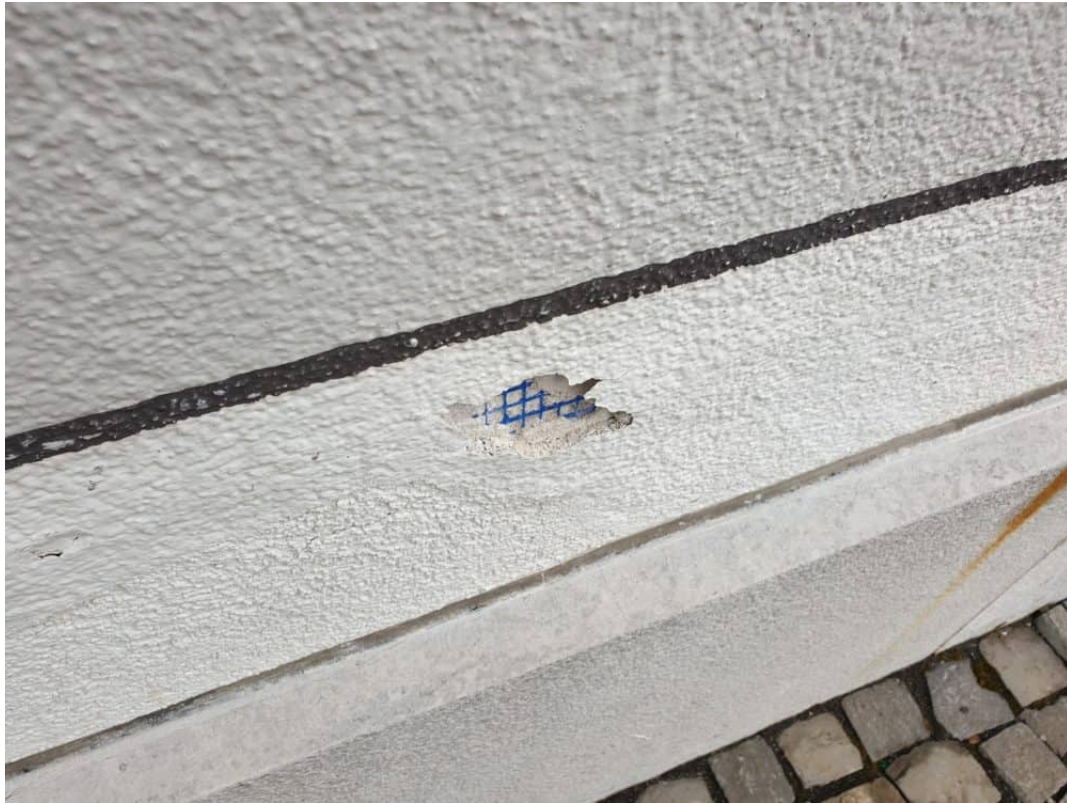
Abstossen der losen Putzteile, an der Aussenfassade beim Haupteingang.

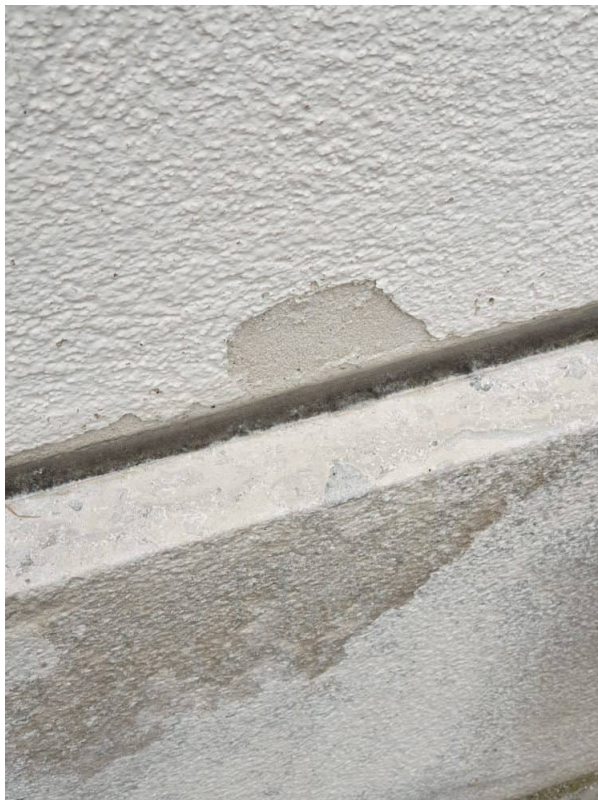
Schadstellen

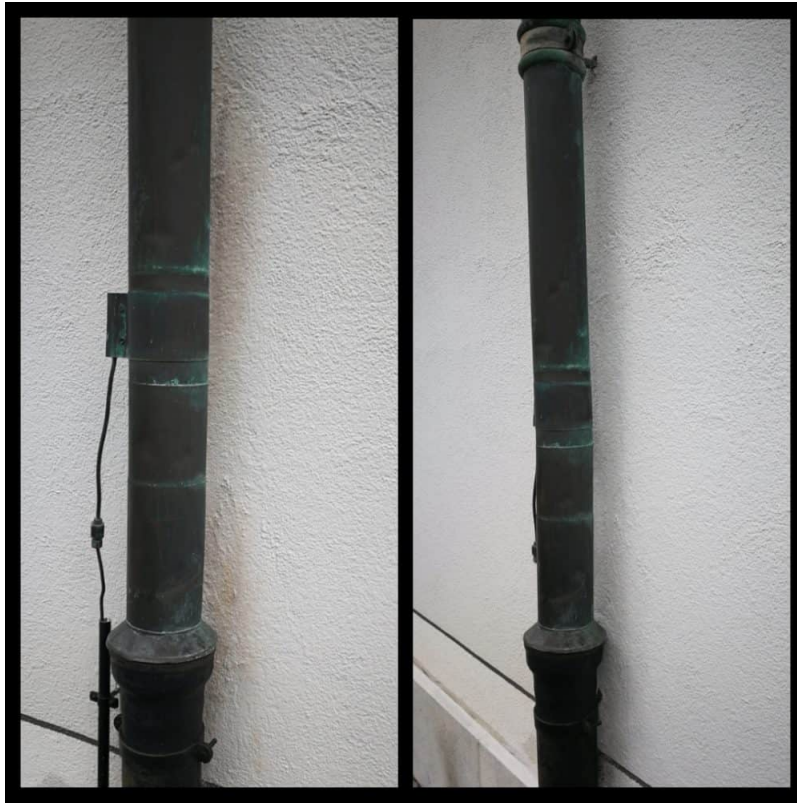
Vorher / Nachher
