Stuckatura
Antonini

Dokumentation

Kirche St. Anton Zürich

Kirchenreinigung
Restaurierungsarbeiten
2020

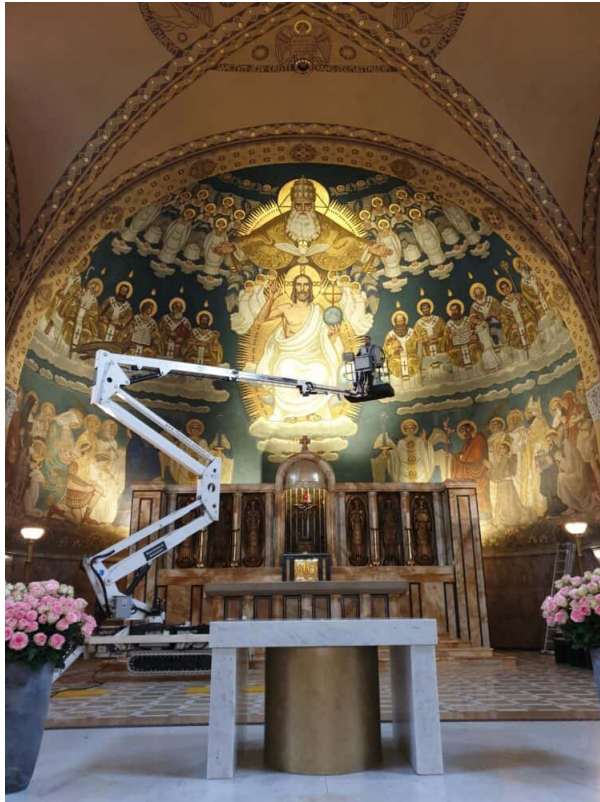
Trockenfreilegung der Raumschale in der Kirche St. Anton Zürich. Seit der letzten Renovierung vor über 20 Jahren hat sich über die gesamte Raumschale eine Verschmutzung (Patina Schicht) gebildet.

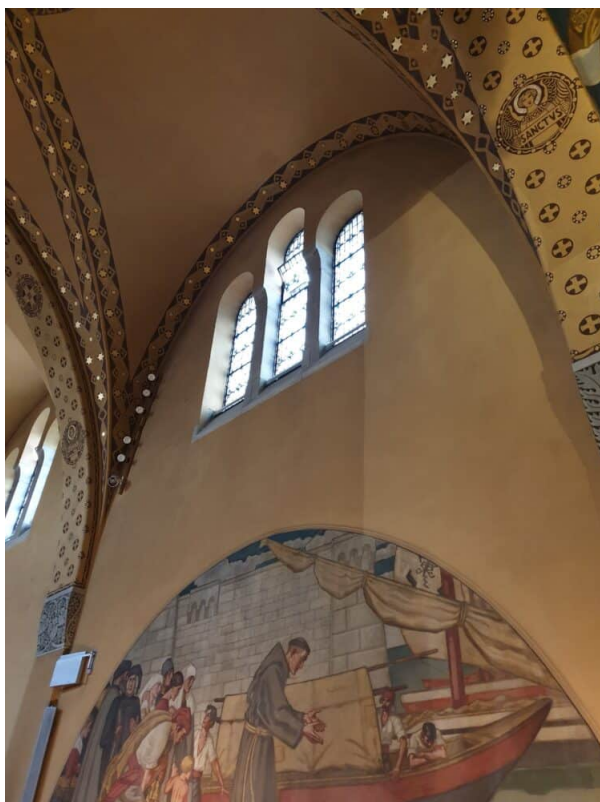
Trockenreinigung aller Gewölbe und Wand Flächen mit Walmaster Gummi. Entfernen der Verschmutzung.
Stuckatura Antonini AG, Bettstrasse 1, 6372 Ennetmoos, 041 611 00 77, mail@stuckatura-antonini.ch

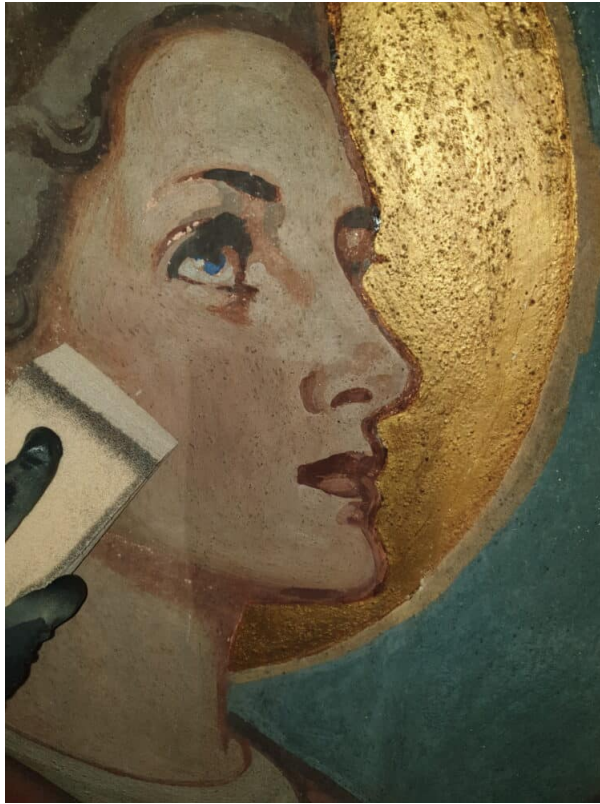
Vorsichtiges Trockenreinigen Chor Freske von Fritz Kunz vom Jahr 1921. Entfernen der Verschmutzung.

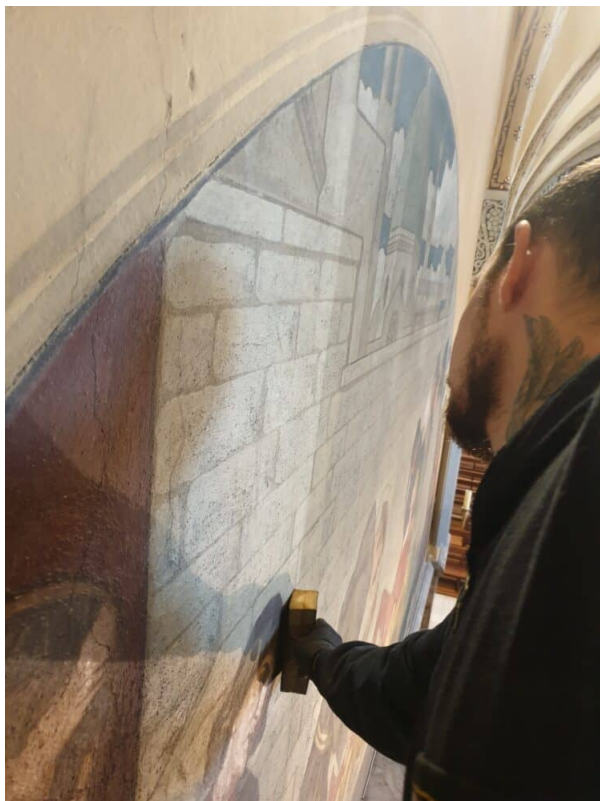
Ansicht Vorsichtiges Trockenreinigung der Fresken.

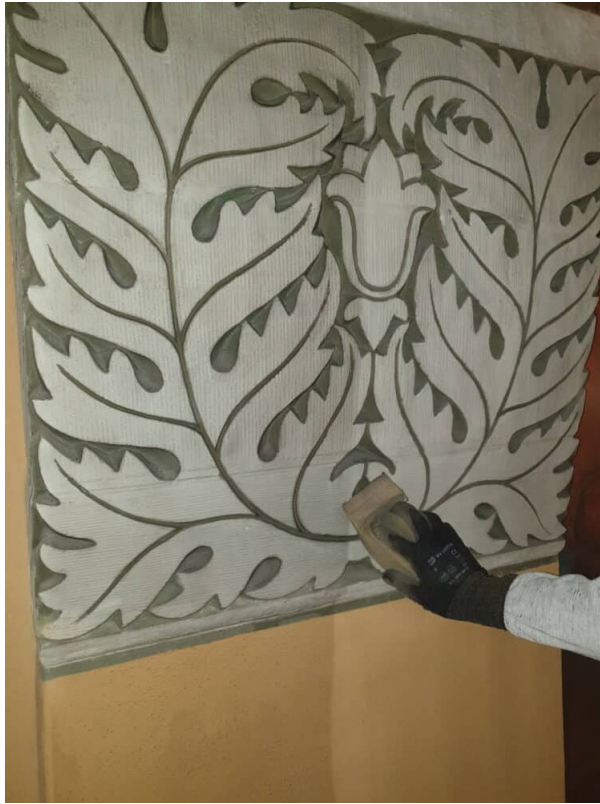
Trockenreinigung der Schlusssteine.

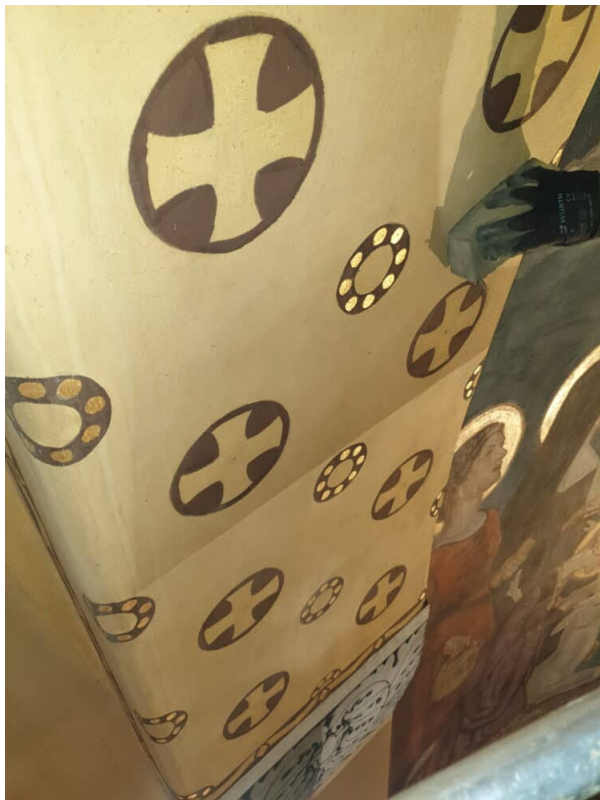
Trockenreinigung der Gurten im Chorhaus.

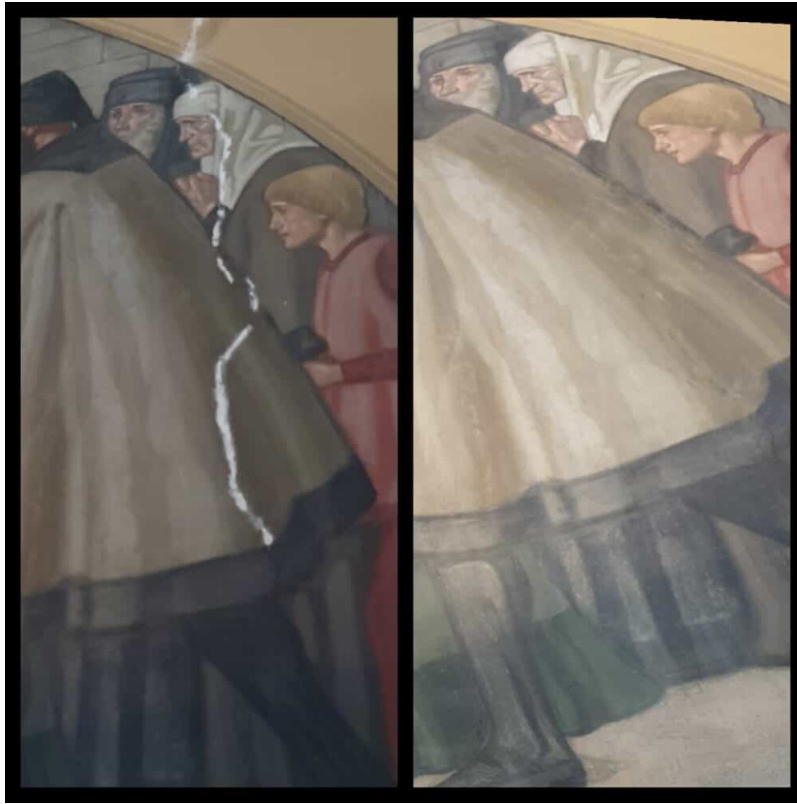
Retuschen an den Fresken mit artgerechtem Material. Ansicht: Vor und Nachher

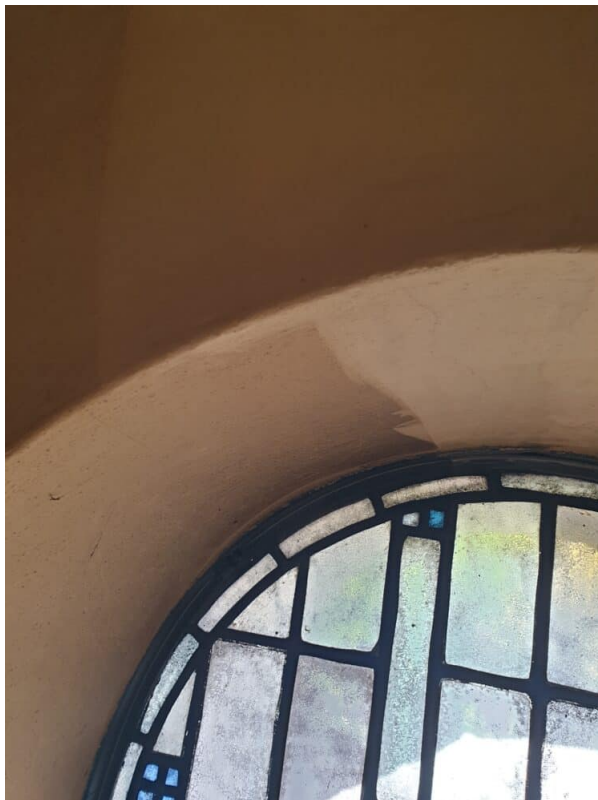
Trockenreinigung Fenster Leibungen. Anschliessend Reinigen der Fenster Kontrolle Dichtungen.

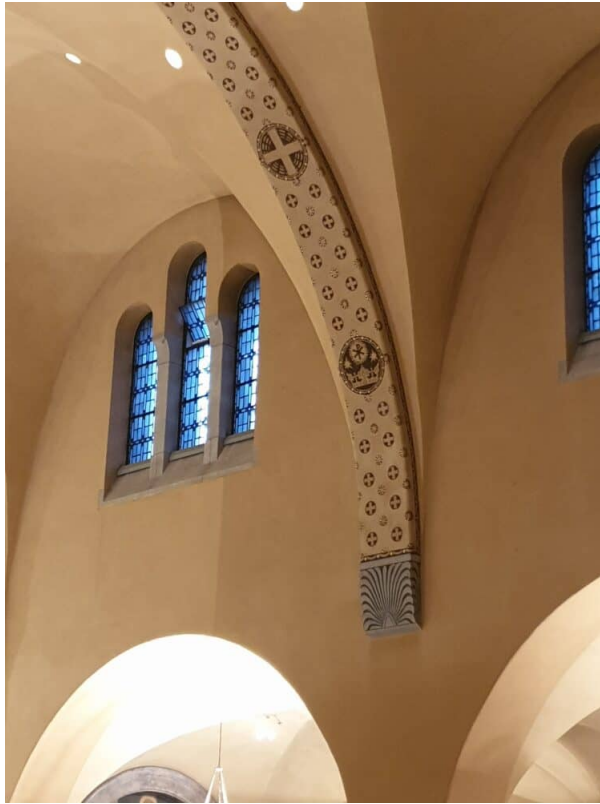
Trockenreinigung Gewölbe und Wand Flächen im Schiff / Langhaus. links gereinigt / rechts verschmutzt

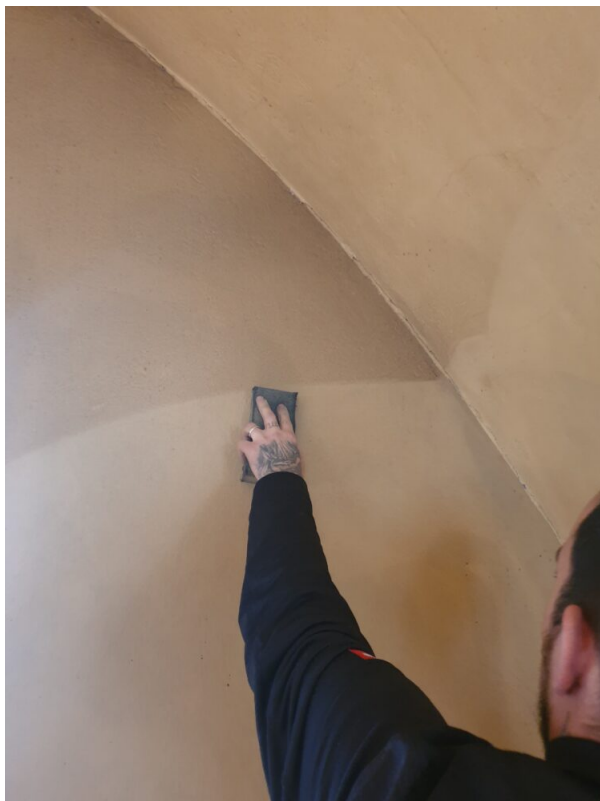
Ansicht Trockenfreilegung der Verschmutzung (Patina) Manuel mit Walmaster Latex Gummi über alle Flächen.

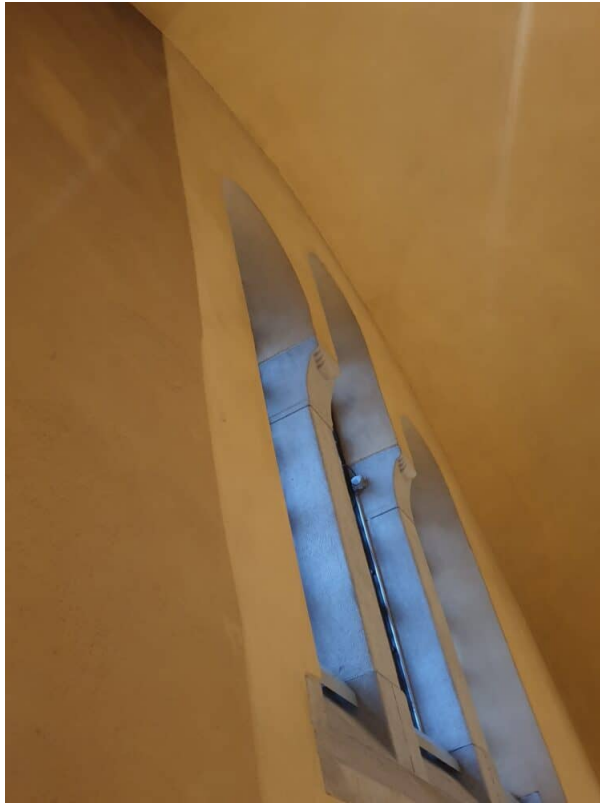
Ansicht der Verschmutzung: links verschmutzt / recht gereinigt

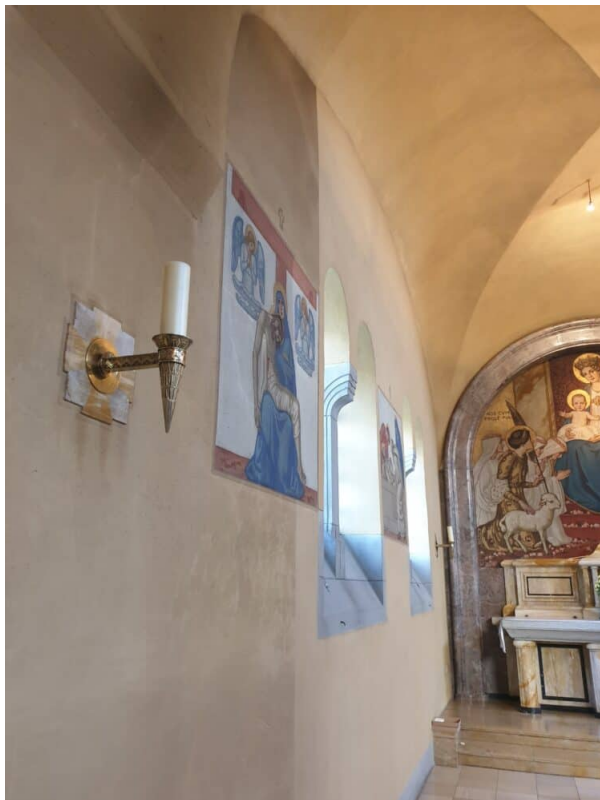
Ansicht der Verschmutzung in den Seitenschiffen: links Verschmutzt / rechts gereinigt

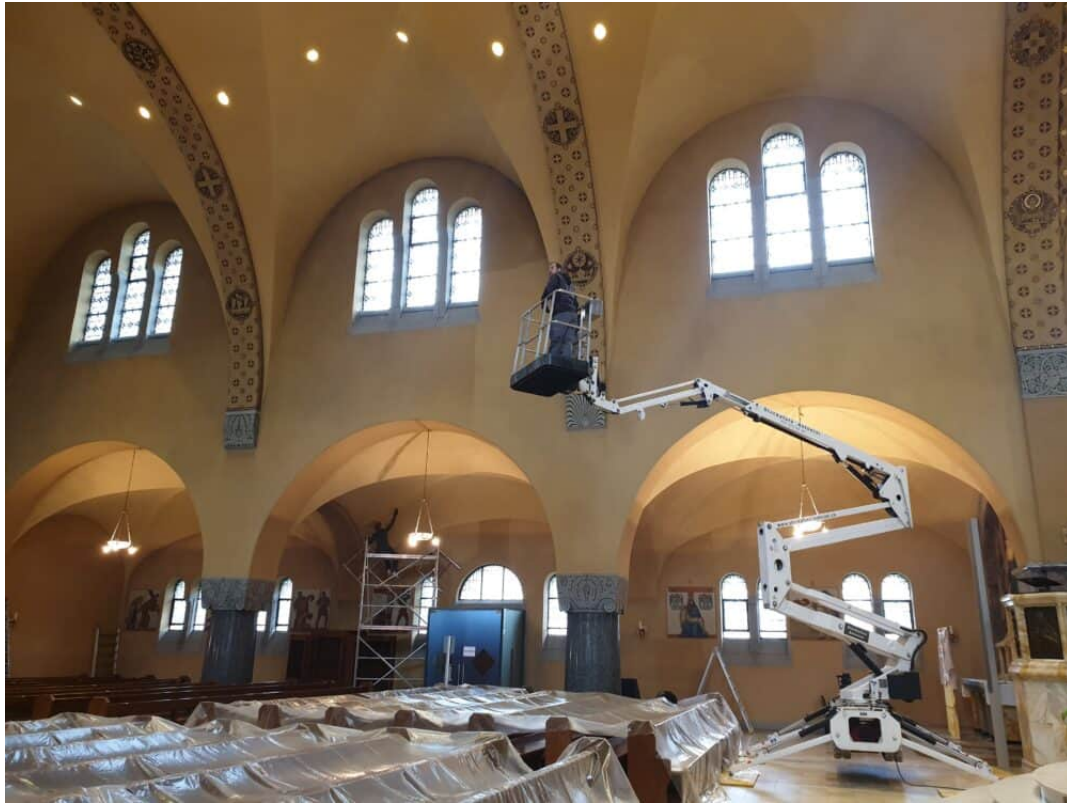
Ansicht Trockenfreilegen der Verschmutzung mit der Spezial Hebebühne CS 170.

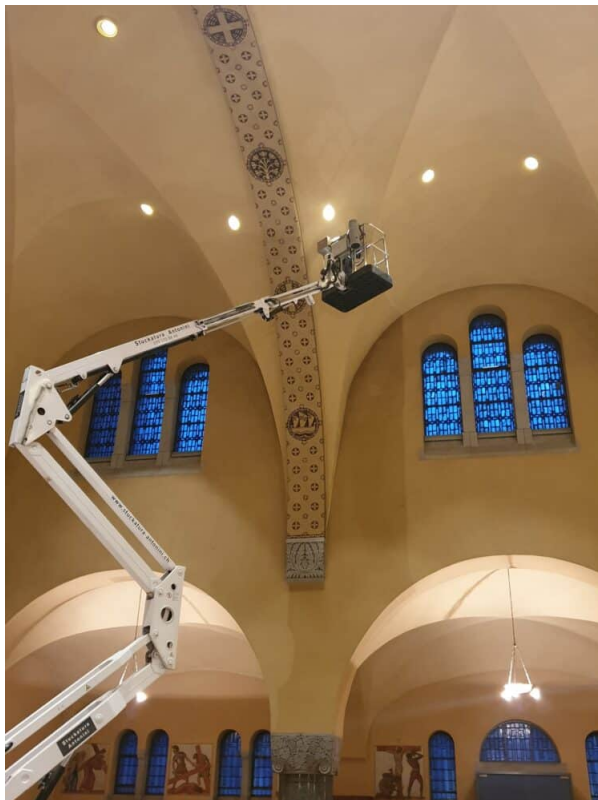
Ansicht Trockenfreilegen der Verschmutzung mit der Spezial Hebebühne CS 170.

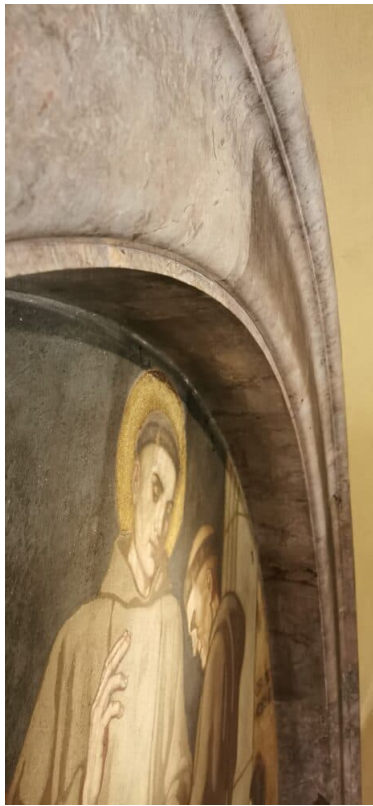
Ansicht der Verschmutzung an den Seitenaltären.

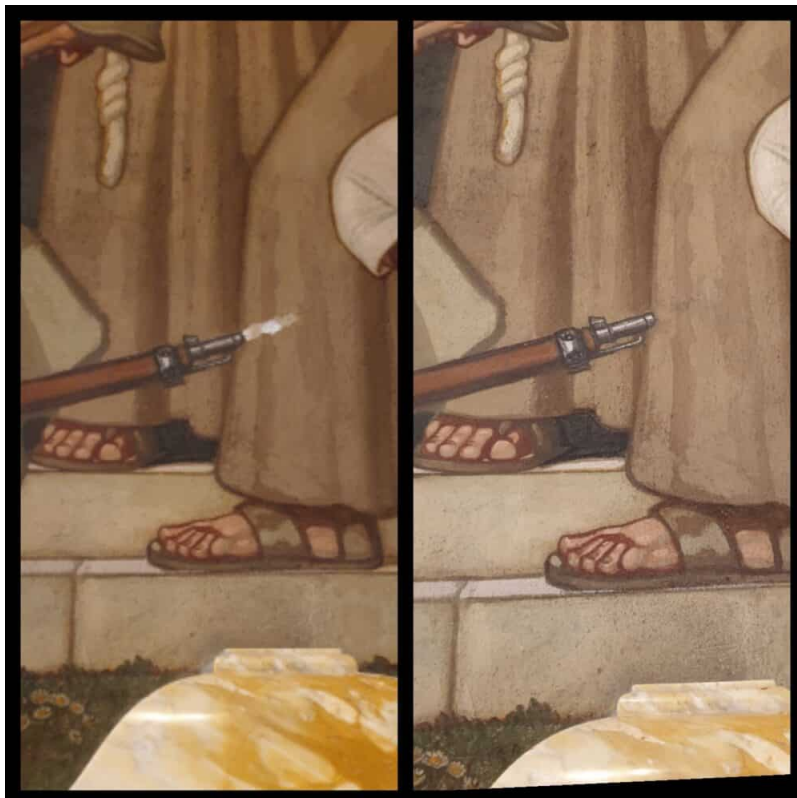
Retuscharbeiten am rechten Seitenaltar Bild. Vor und / nachher

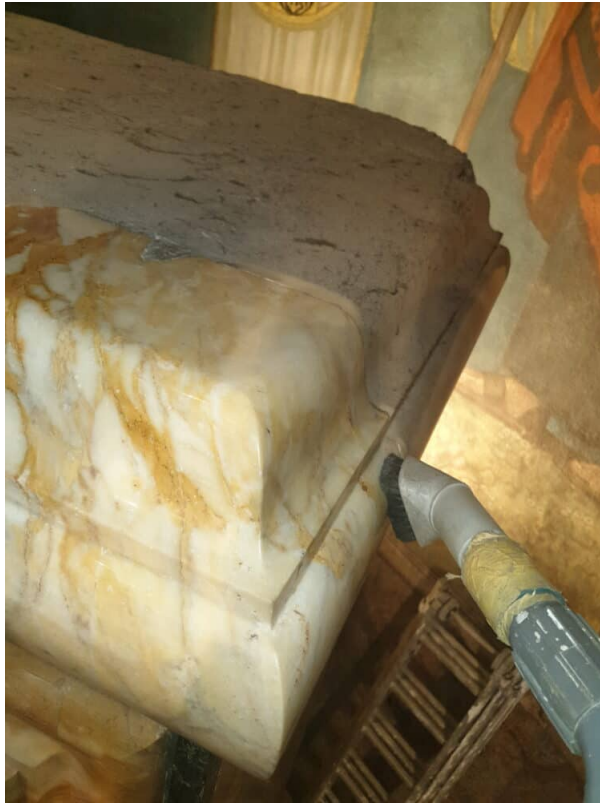
Absaugen und Reinigen der Altare anschliessend mit Marmor Politur nachpolieren.

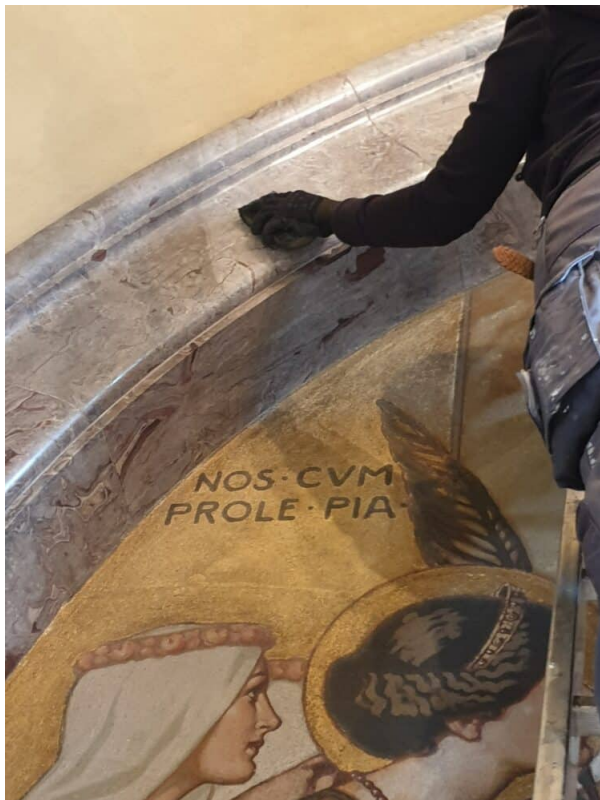
Absaugen und Reinigen der Altare anschliessend mit Marmor Politur nachpolieren.

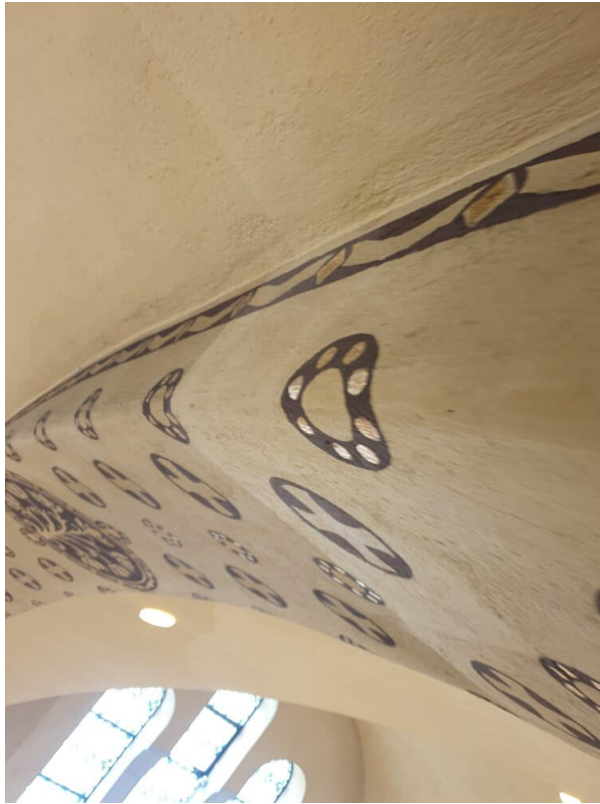
Trockenreinigung der Gurten im Schiff / Langhaus Gewölbe

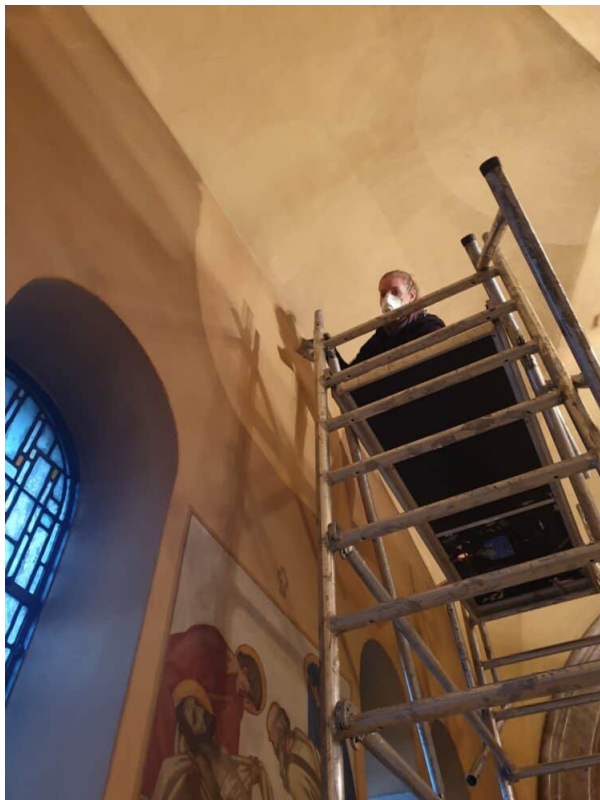
Trockenreinigung der Verschmutzung (Patina) in den Seitenschiffen.

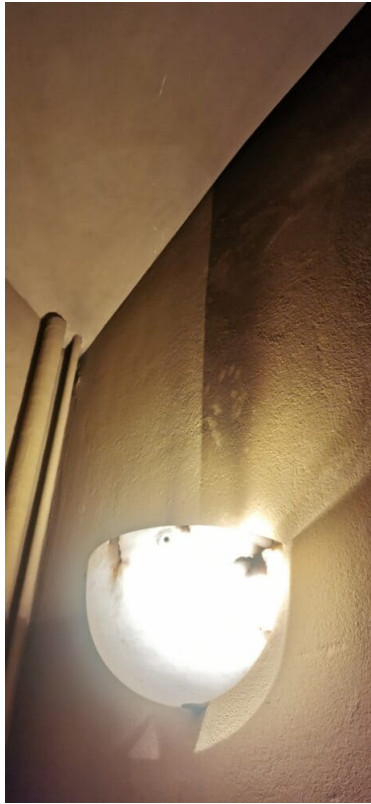
Ansicht Verschmutzung oberhalb der Leuchter bei der Emporen Untersicht.

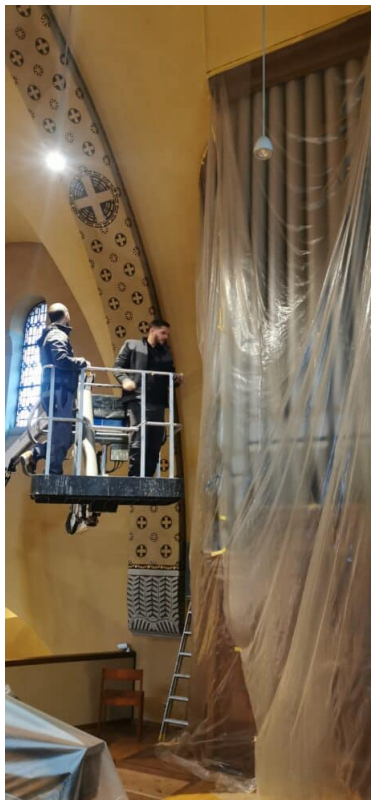
Reinigen des Holzgehäuses anschliessend abdecken der Orgel.

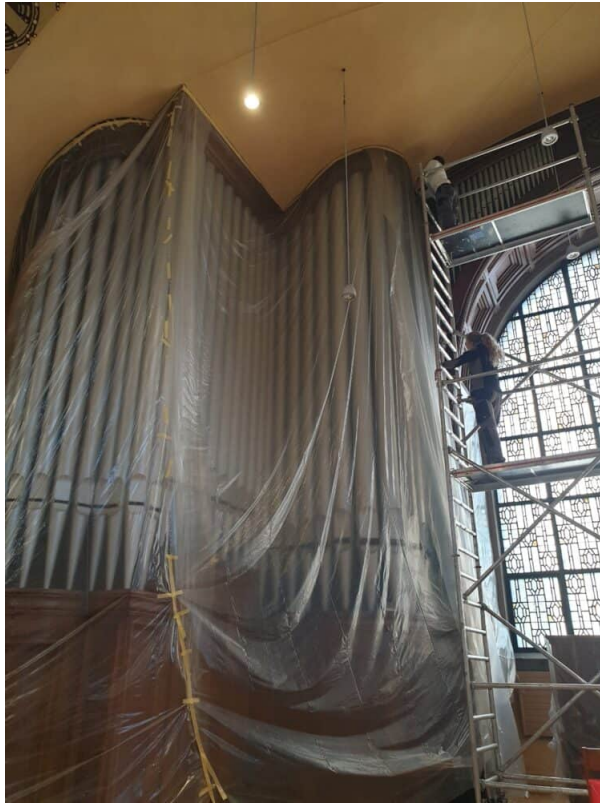
Trockenreinigung der Gewölbe Flächen bei der Orgel Empore.

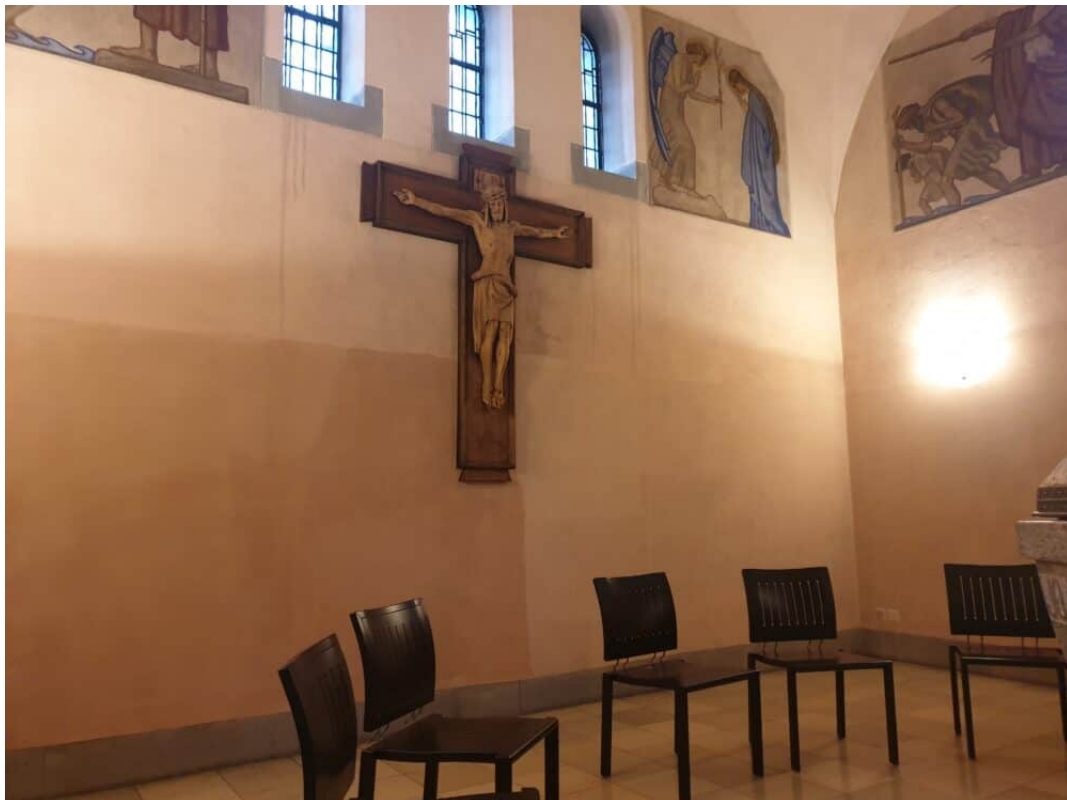
Ansicht: Trockenreinigen der Kapelle anschliessend leicht feuchtes nachreinigen bei starkverschmutzten stellen.

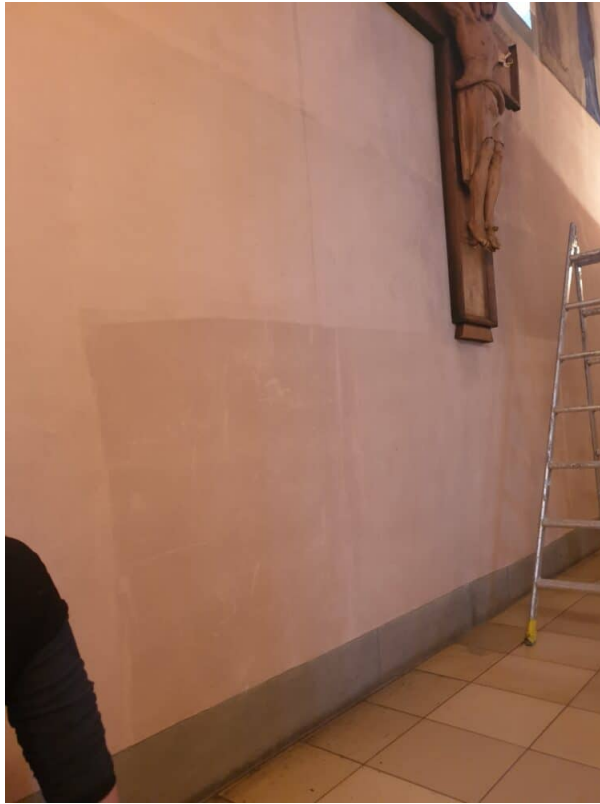
Ansicht Leicht feuchtes nachreinigen im Sockel Bereich.

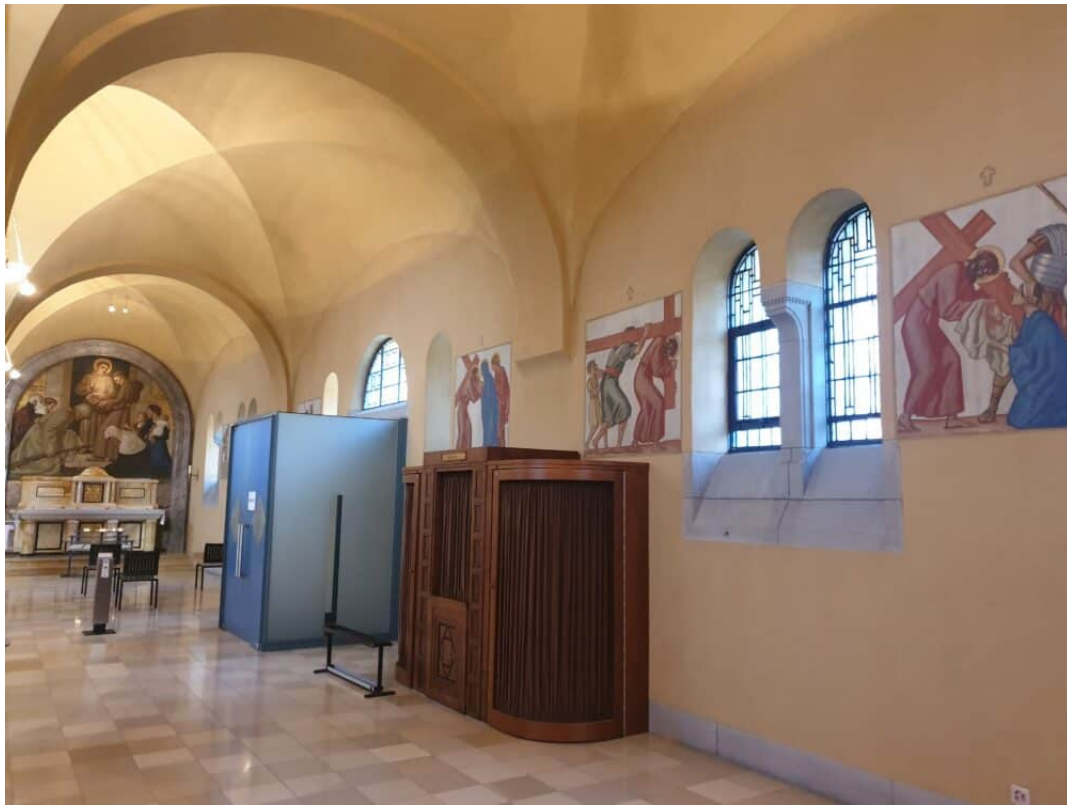
Ansicht Seiten Schiffe gereinigt und ausretuschiert.
