**Stuckatura  
Antonini**

Dokumentation

# Kirche St. Gallus Büron Luzern

Kirchenreinigung  
Restaurierungsarbeiten  
2020

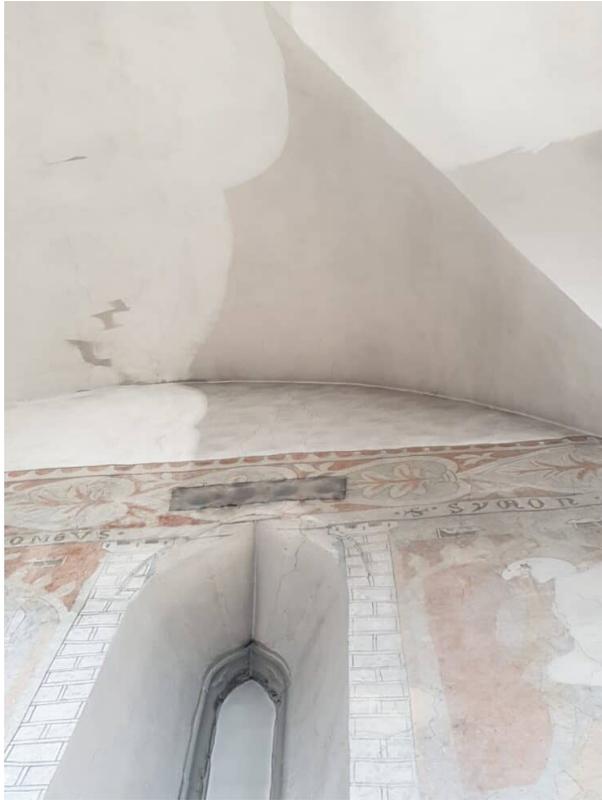
Ansicht Chorhaus: Trockenfreilegung mit Walmaster Gummis über alle Wand und Gewölbe Flächen. Vorsichtiges Reinigen bei Fresken.

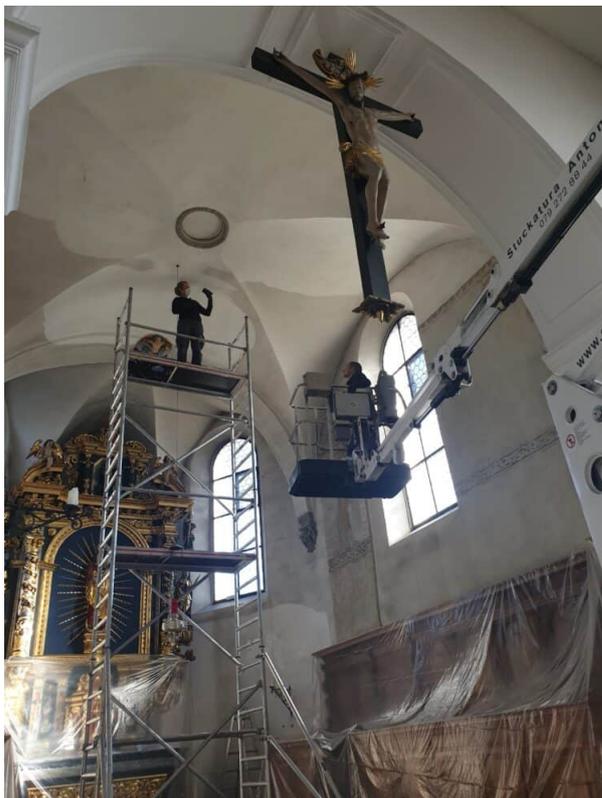
Ansicht Chorhaus: Trocken Freilegung der Patina (Verschmutzung).

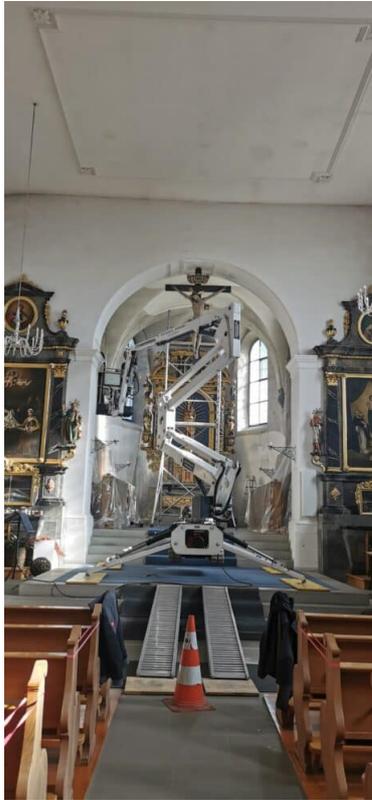
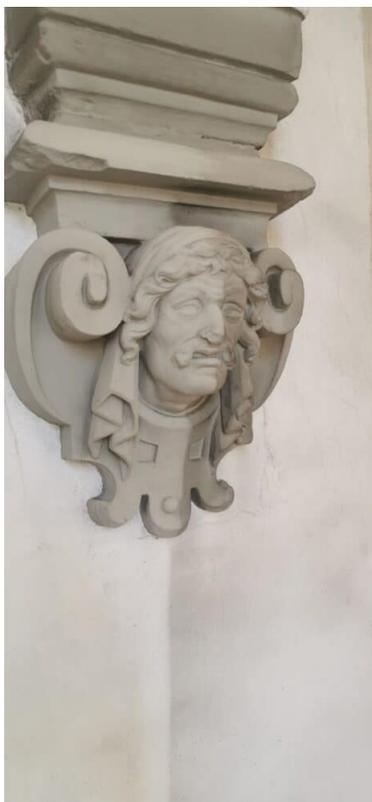
Ansicht Schlussstein: links gereinigt / rechts verschmutzt

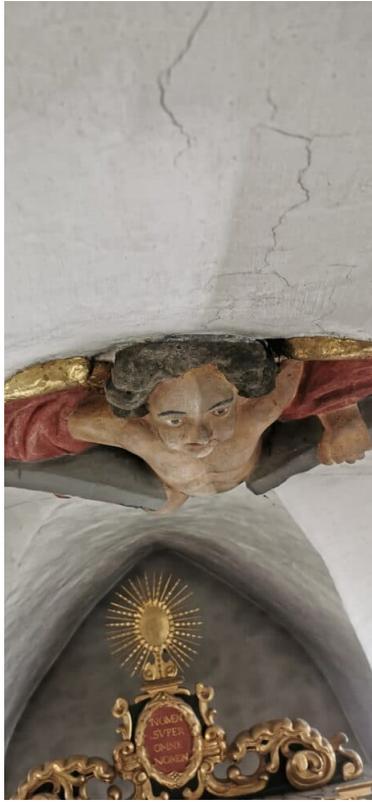
Ansicht Engel am Gewölbe im Chorhaus: links gereinigt / rechts verschmutzt

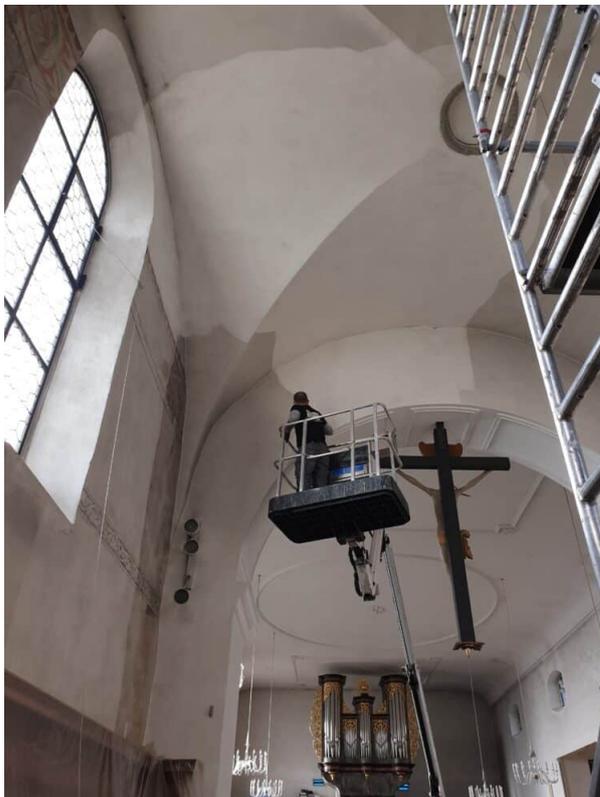
Ansicht Freilegung der Verschmutzung.

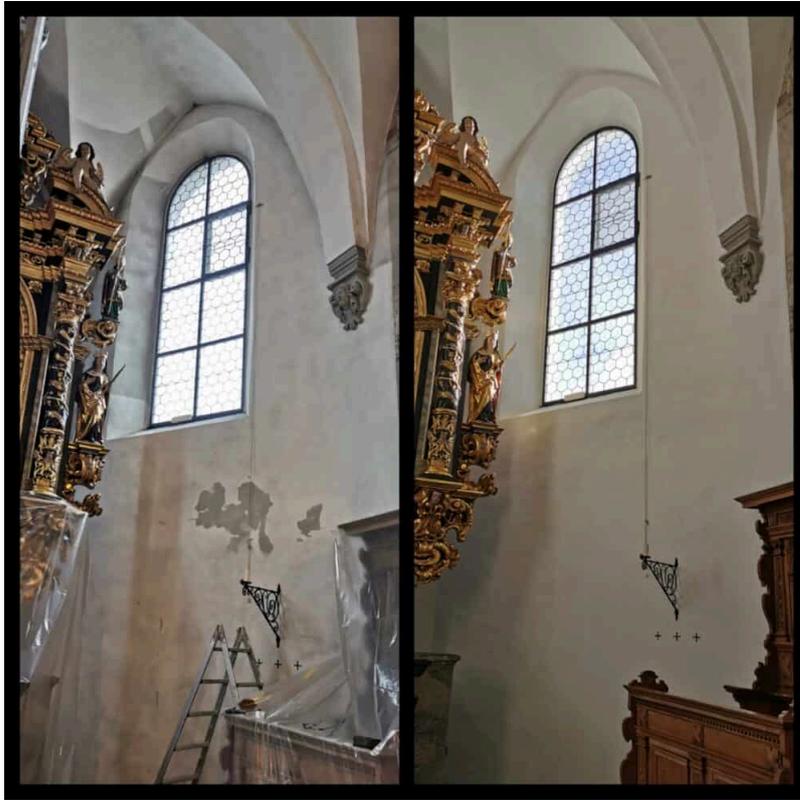
Ansicht Chorhaus Vor und nachher.

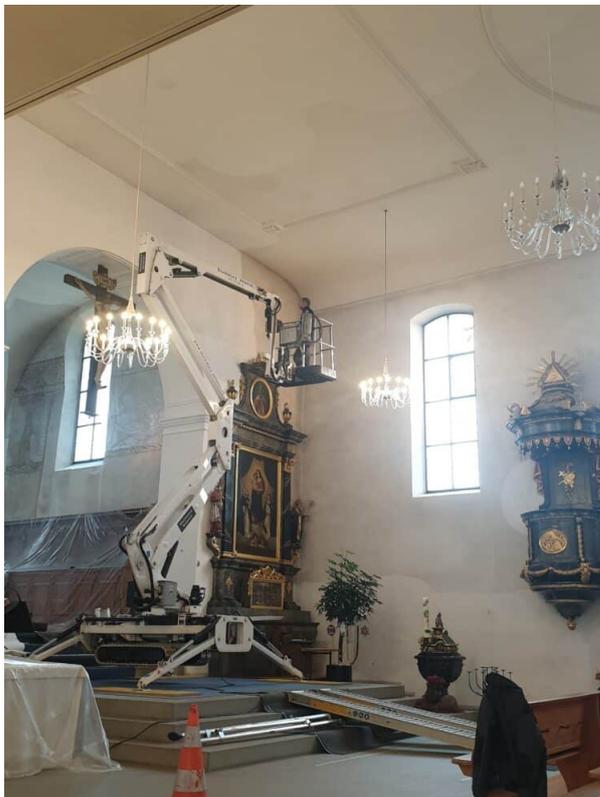
Ansicht Schiff (Langhaus) Entfernen der Verschmutzung mit der Gelenkhebebühne CS 170.

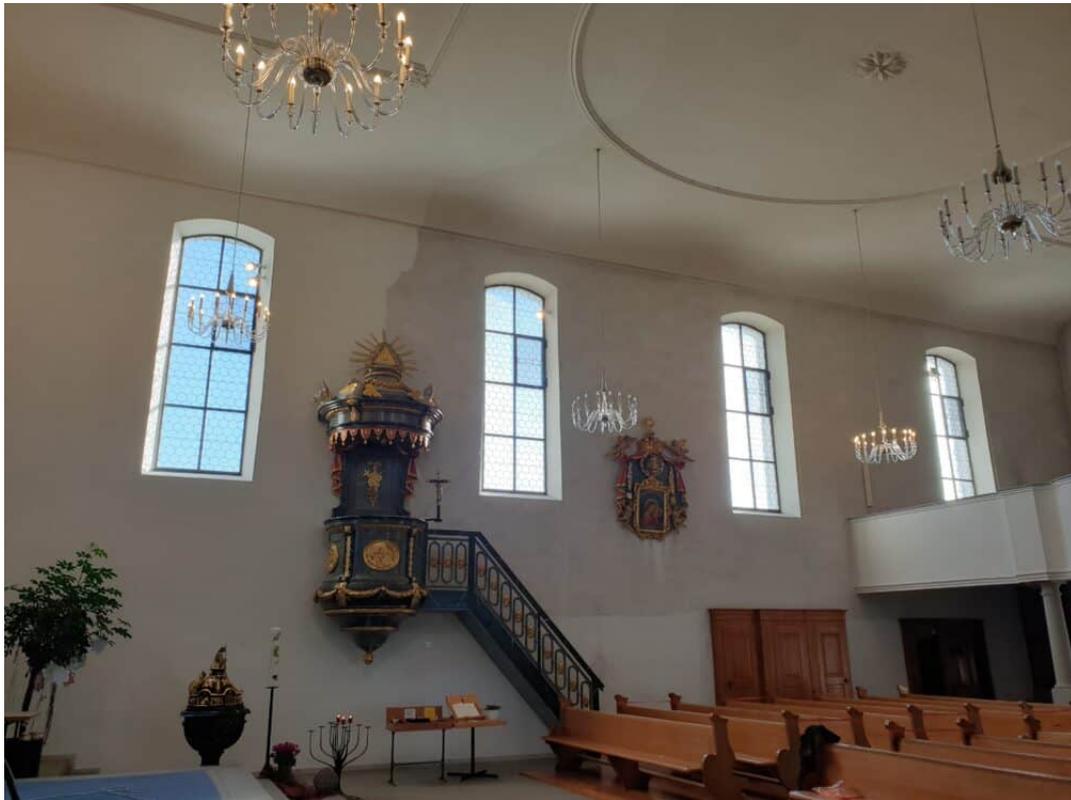
Ansicht Schiff (Langhaus): Unterschied links gereinigt / rechts verschmutzt

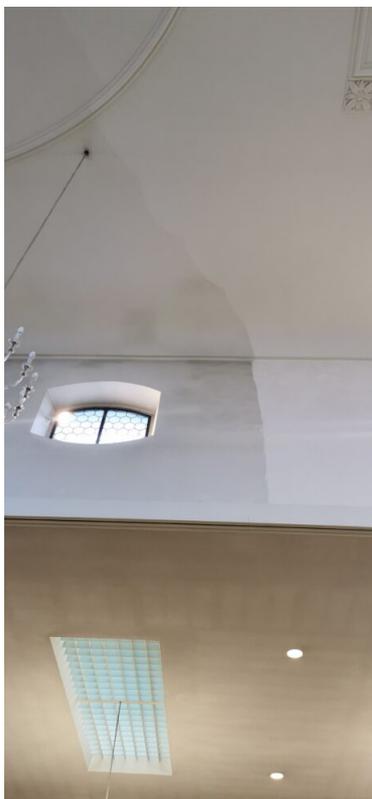
Ansicht Schiff (Langhaus) unterschied der Verschmutzung an der Geraden Decke und Aussenwände.

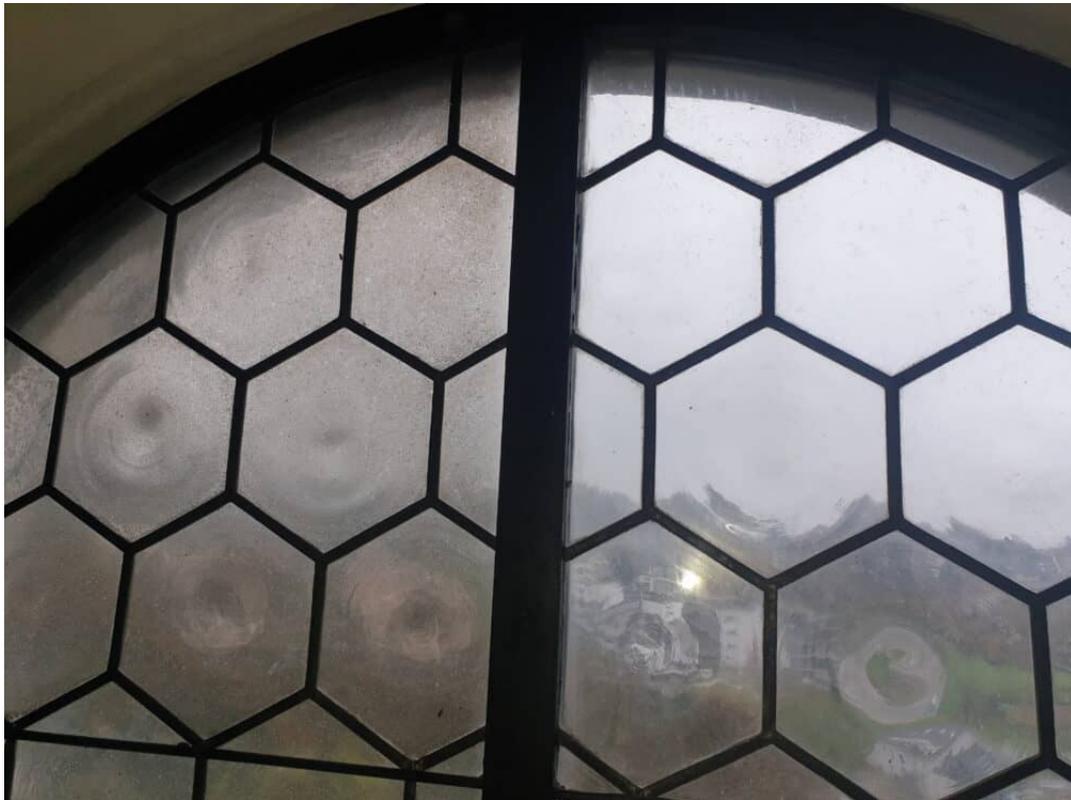
Fenster Reinigung Innen: Rechts verschmutzt / links gereinigt.

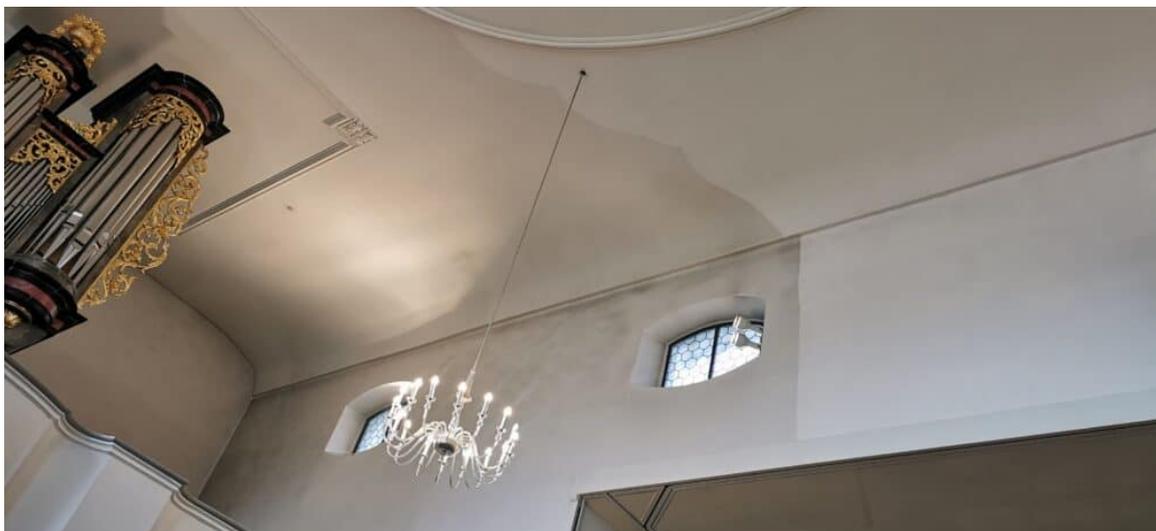
Ansicht zur Orgel Empore Trockenfreilegung der Verschmutzung (Patina)

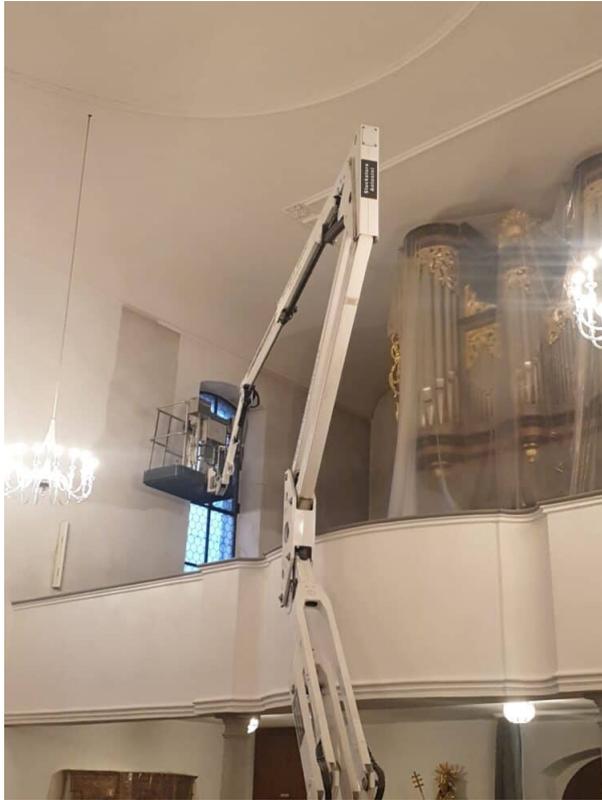
Ansicht zur Orgel Empore Trockenfreilegung der Verschmutzung (Patina)

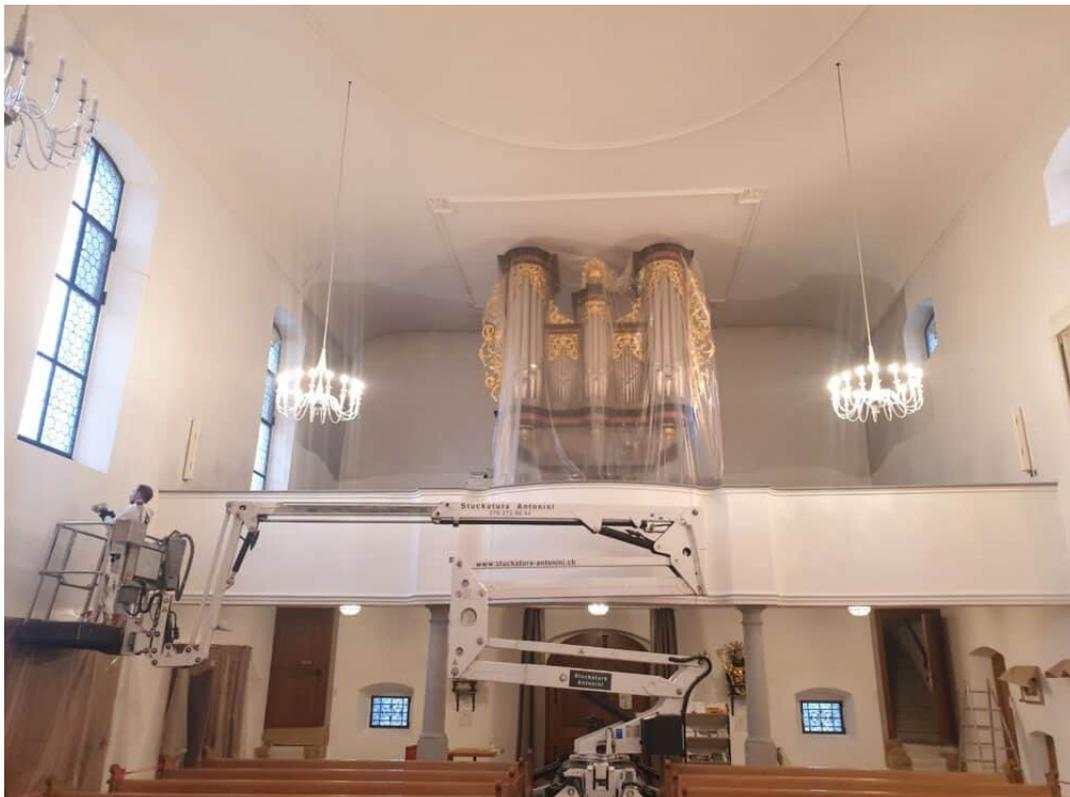
Ansicht zur Orgel Empore Trockenfreilegung der Verschmutzung (Patina)

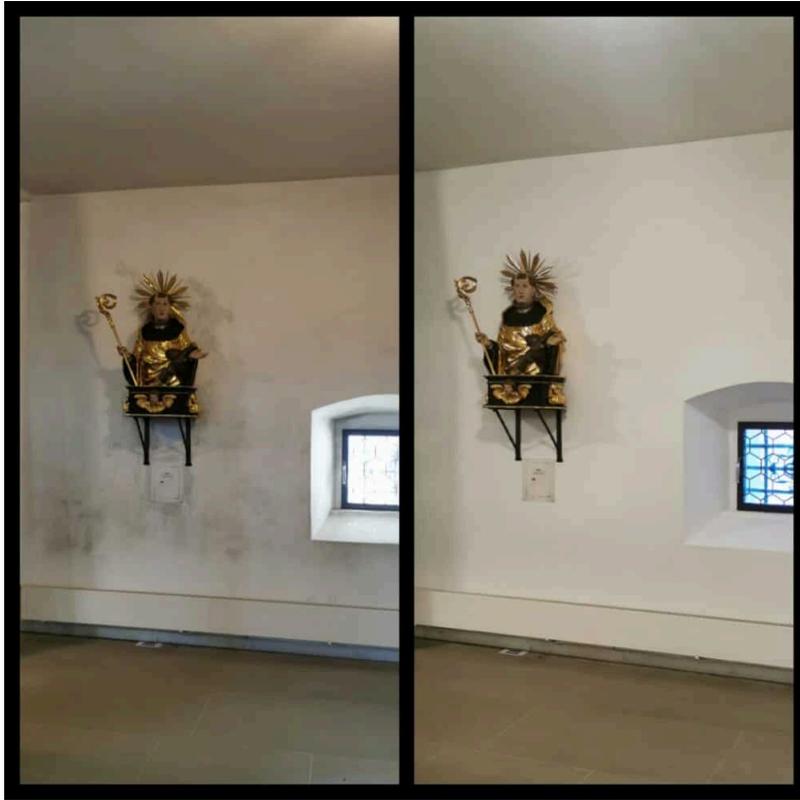
Ansicht Haupteingang Vor und Nachher

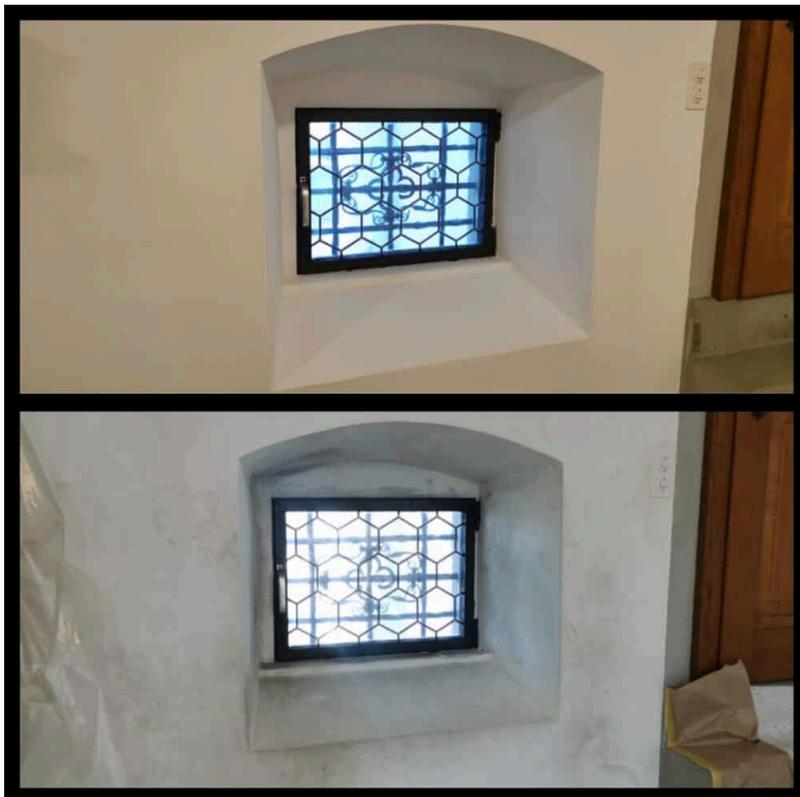
Ansicht Haupteingang Vor und Nachher

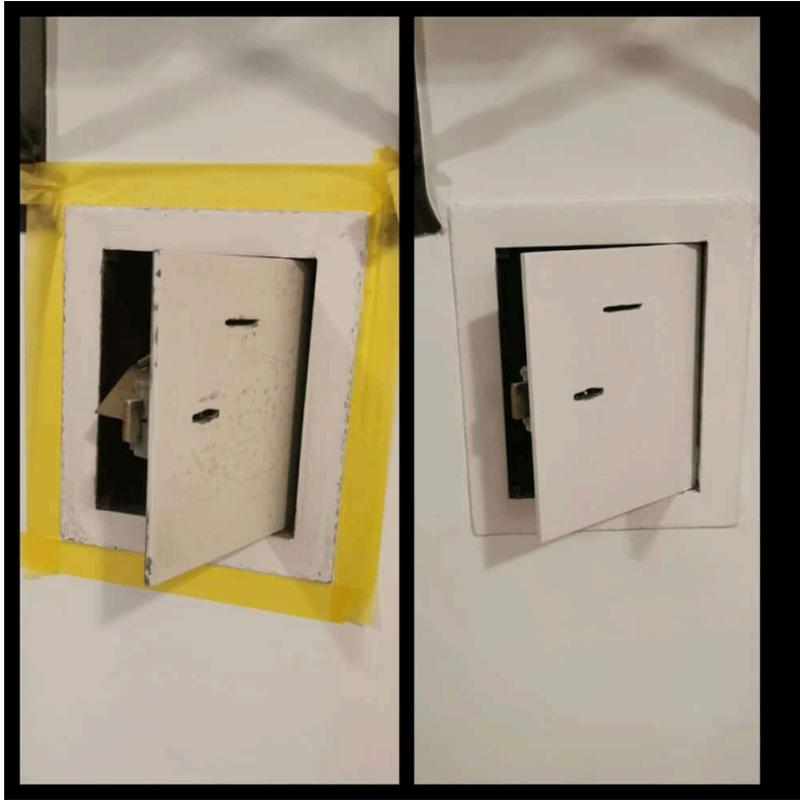
Ansicht Opferstock Kässeli Vor und Nachher

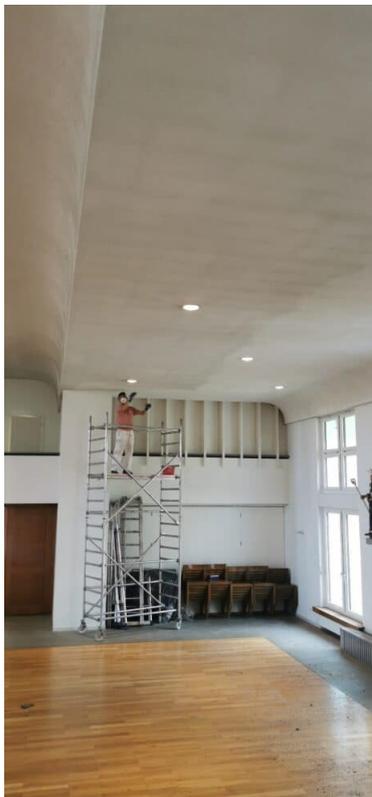
Ansicht Seiten Anbau Kirche: Trockenfreilegung der Akustikdecke.

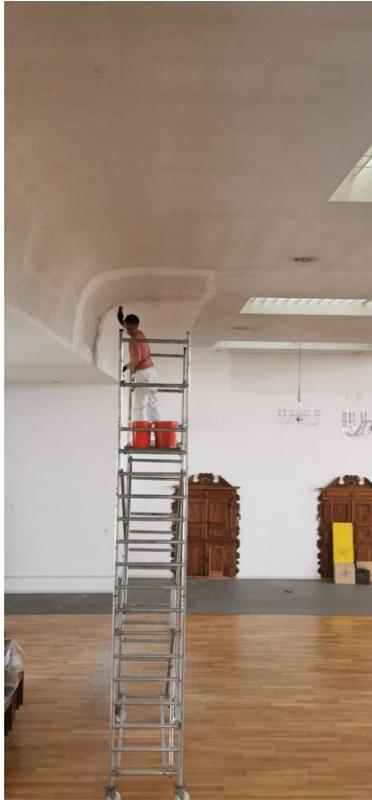
Ansicht Seiten Anbau Kirche: Trockenfreilegung der Akustikdecke.

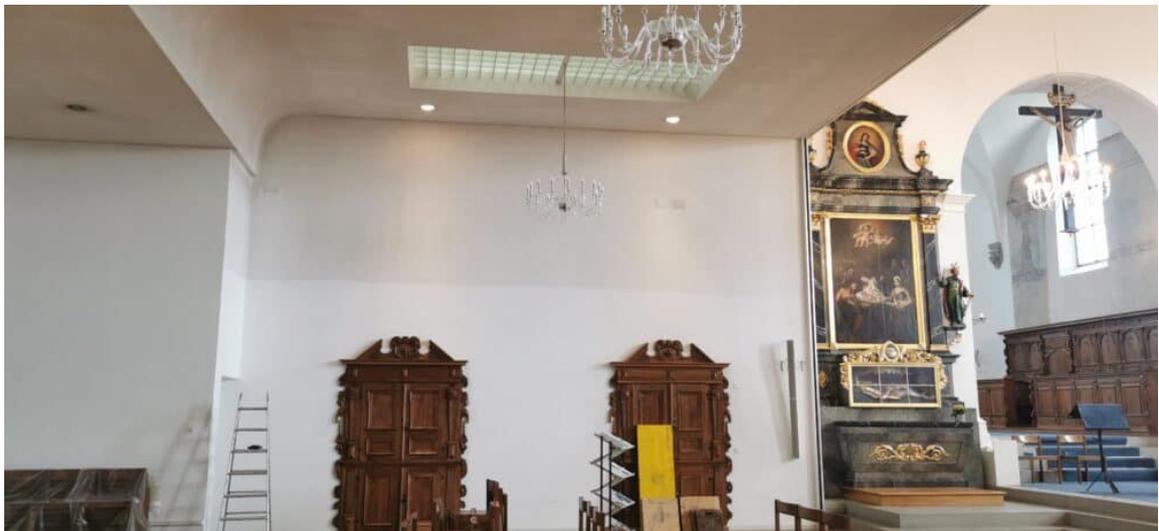
Ansicht Seiten Anbau Kirche Trockenfreilegung der Wände.

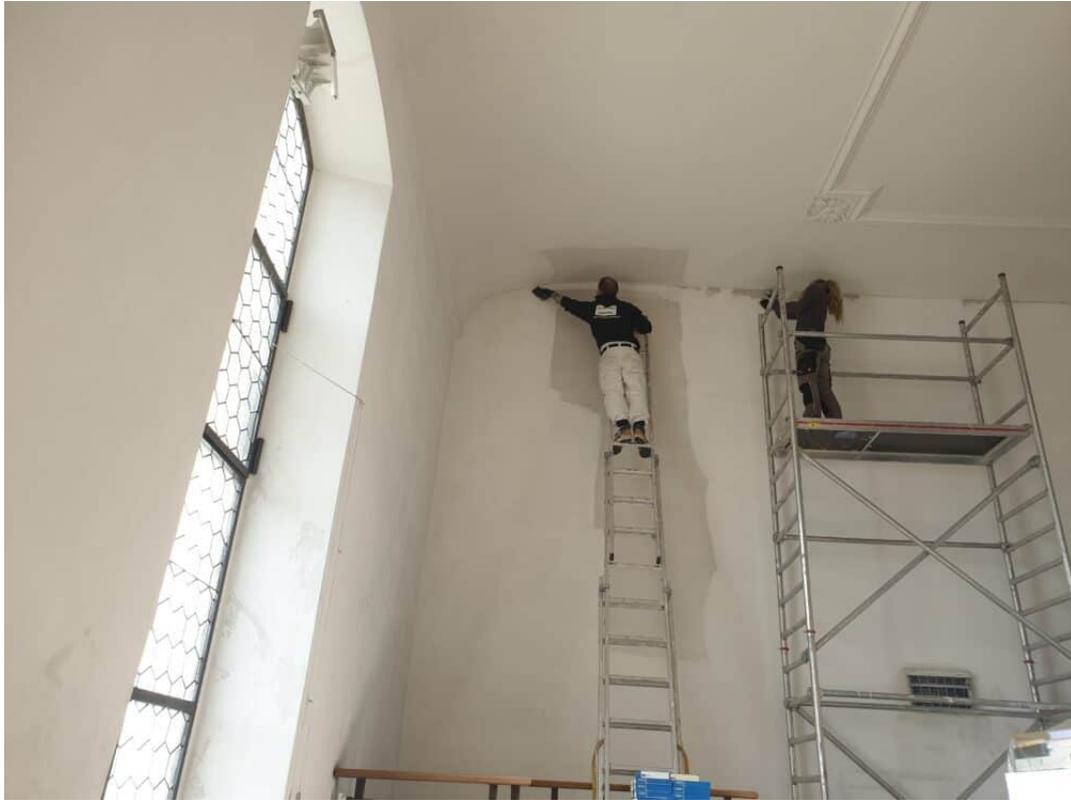
Ansicht Orgelepore Trockenfreilegung der Rückwand.

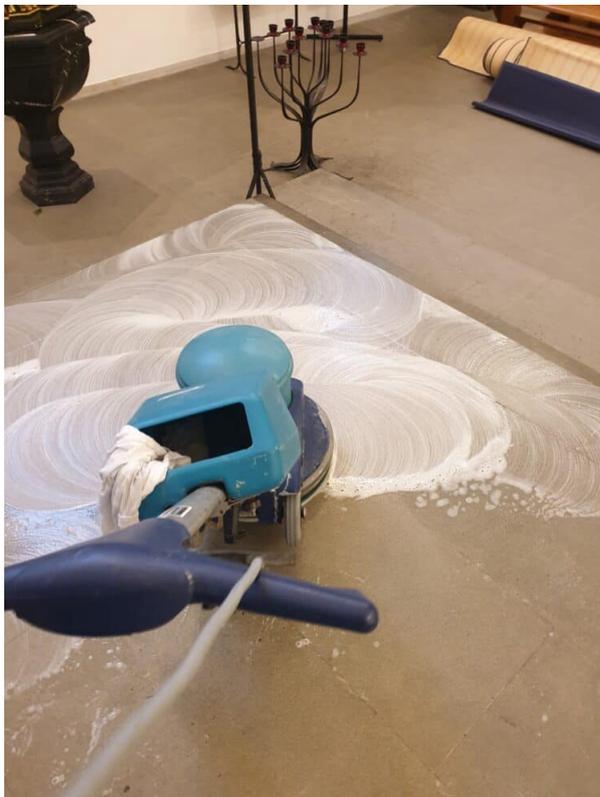
Reinigen des Sand Steinbodens im Gesamten Kirchen innen Raum mit der Einschiebe Maschine.

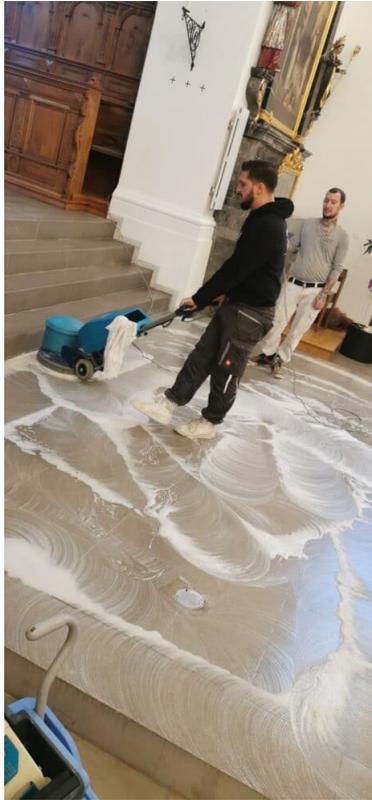
Reinigen des Sand Steinbodens im Gesamten Kirchen innen Raum mit der Einschiebe Maschine.

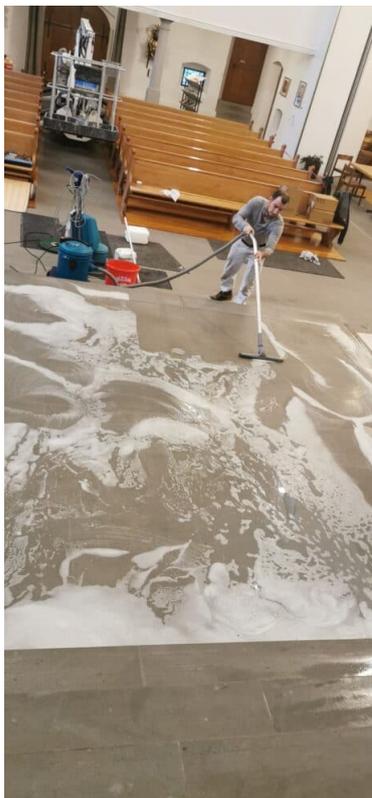
Anschliessend mit dem Nassstaubsauger die Verschmutzung aufsaugen.

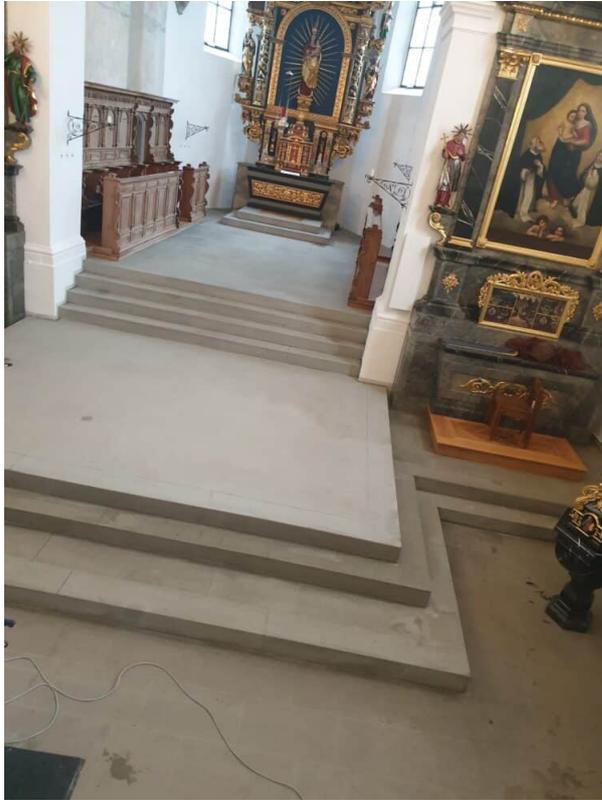
Ansicht Unterschied des gereinigten Sand Steinbodens im Chorraum.
