**Stuckatura
Antonini**

Dokumentation

Kirche St. Jakobus Uffikon

Kirchenreinigung
Restaurierungsarbeiten
2020

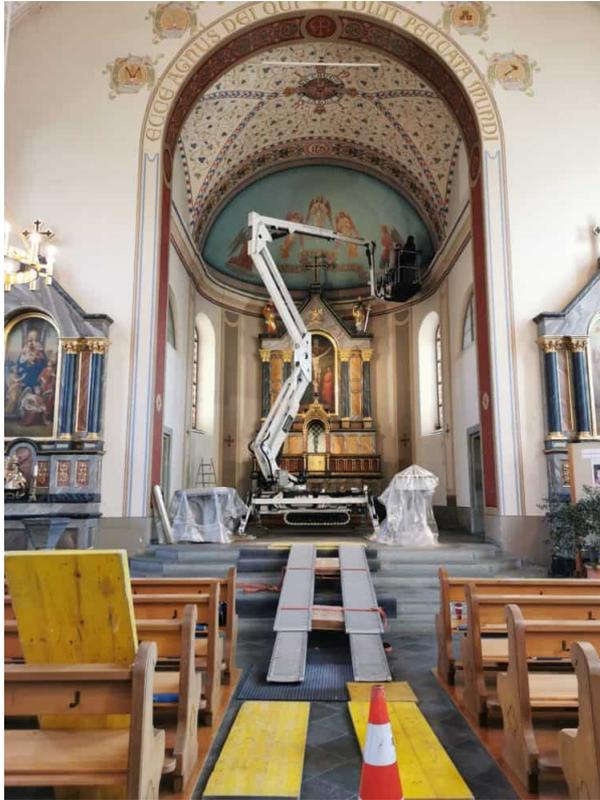
Ansicht Trocken freilegen der Verschmutzung im Chorhaus. Die gesamte Raumschale der Kirche St. Jakobus Uffikon wird mit speziellen Latex Gummis, (Elastomere) Trocken gereinigt. durch die Reinigung entfernen wir Russ und Staubpartikel an allen Wand und Gewölbe Flächen, für den Wert Erhalt der Kirche.

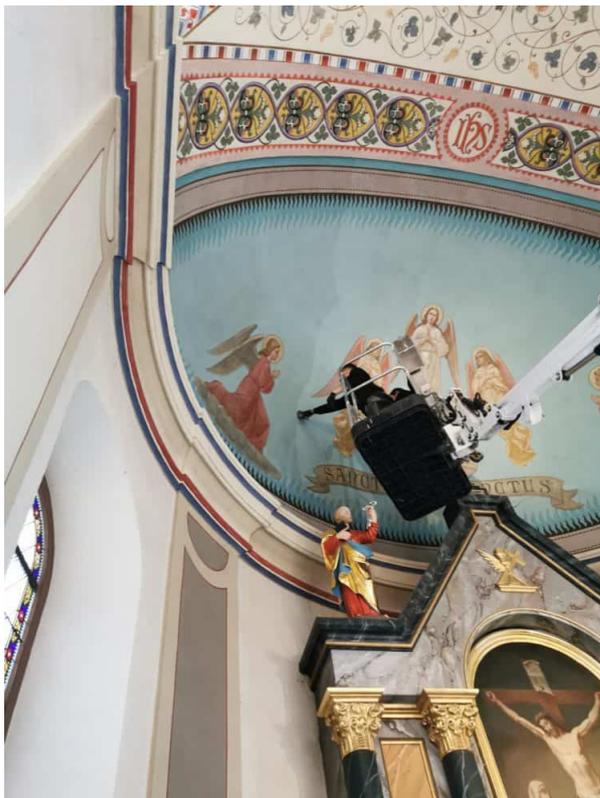
Freilegen der (Patina) Verschmutzung im Chorgewölbe Vorsichtiges Reinigen an den Bildern und Schablonen Malereien.

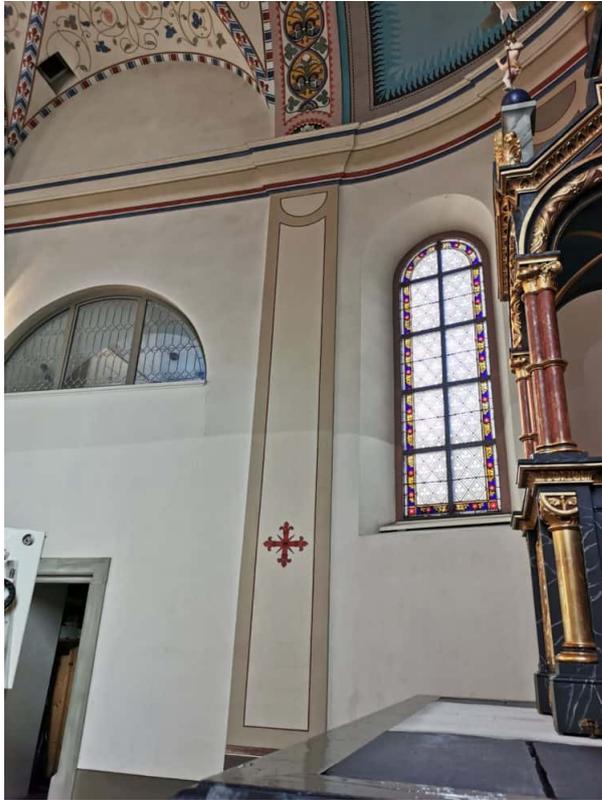
Ansicht Chorhaus Trockenreinigung. Oben verschmutzt / Unten gereinigt

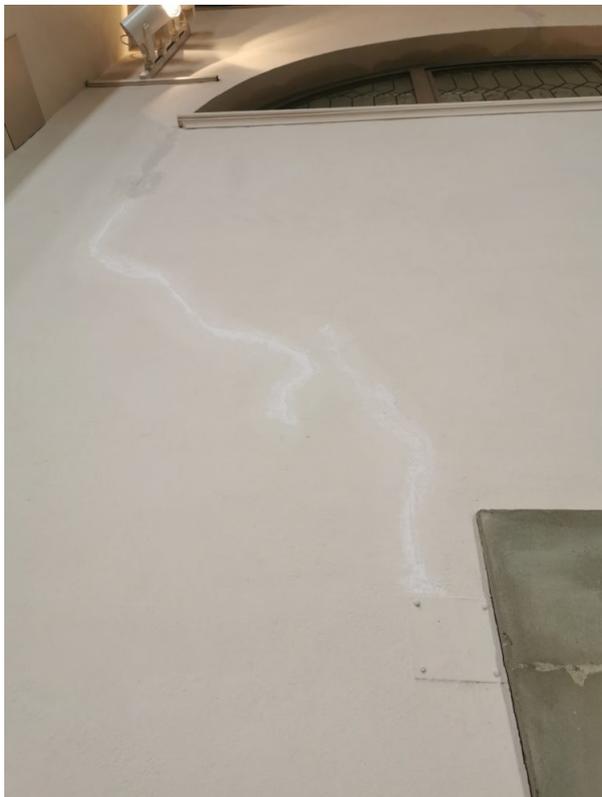
Risse werden zuerst keil förmig geöffnet und anschließend mit artgerechtem Material an bestehende Oberflächen angepasst. Mit Keim Reversil Mineral Farbe werden örtliche Flick stellen Lasiert.

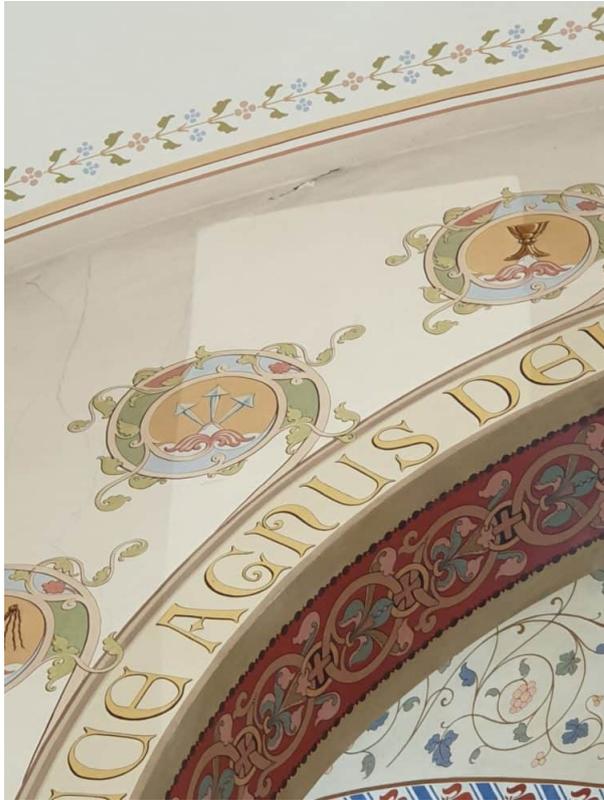
Ansicht Bemusterung Chorbogen. Trocken freilegen der Patina (Verschmutzung)

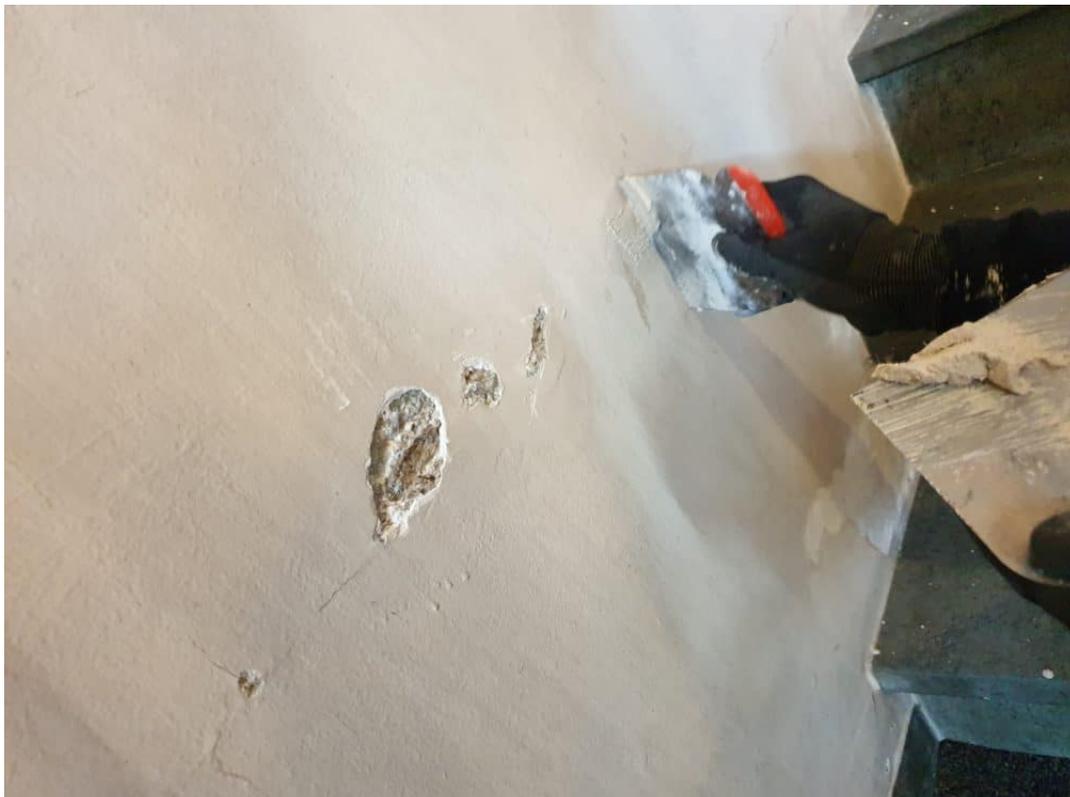
Abplatzungen und Faule stellen werden abgetragen und mit artgerechtem Material an bestehende Oberflächen angeputzt. Anschließend mit Keim Mineral Farbe örtlich ausretuschiert.

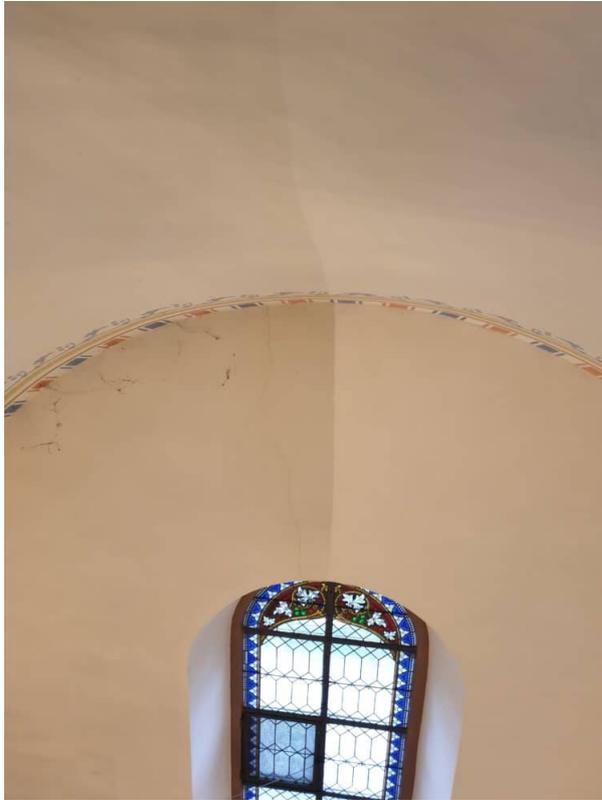
Ansicht Schiff Langhaus: Links verschmutzt / Rechts gereinigt

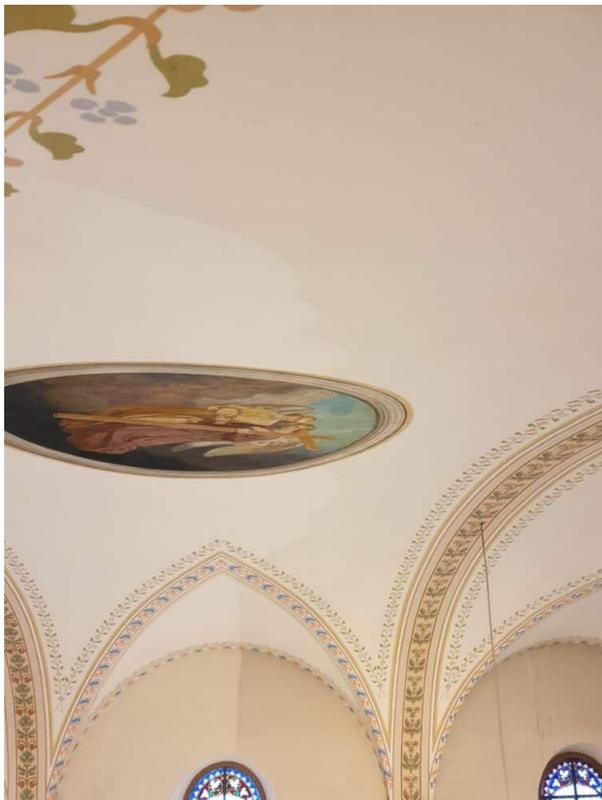
Ansicht Gewölbe im Schiff: Links gereinigt / rechts verschmutzt

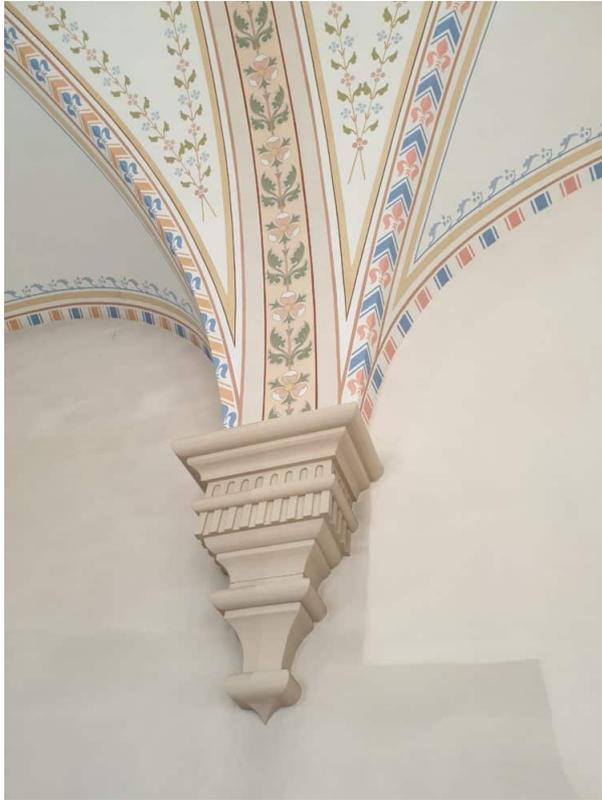
Ansicht Schiff Langhaus: Links verschmutzt / rechts gereinigt

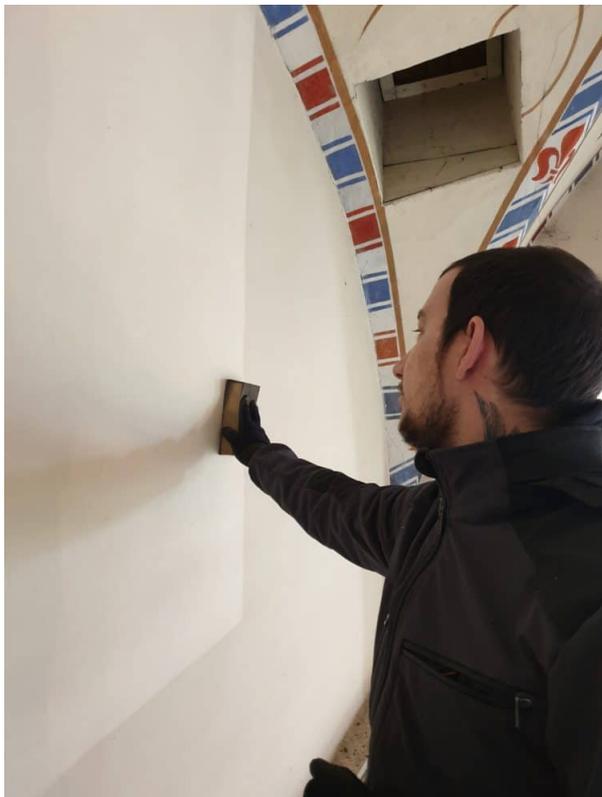
Ansicht während der Trockenreinigung mit speziellen Latex Gummis (Elastomere).

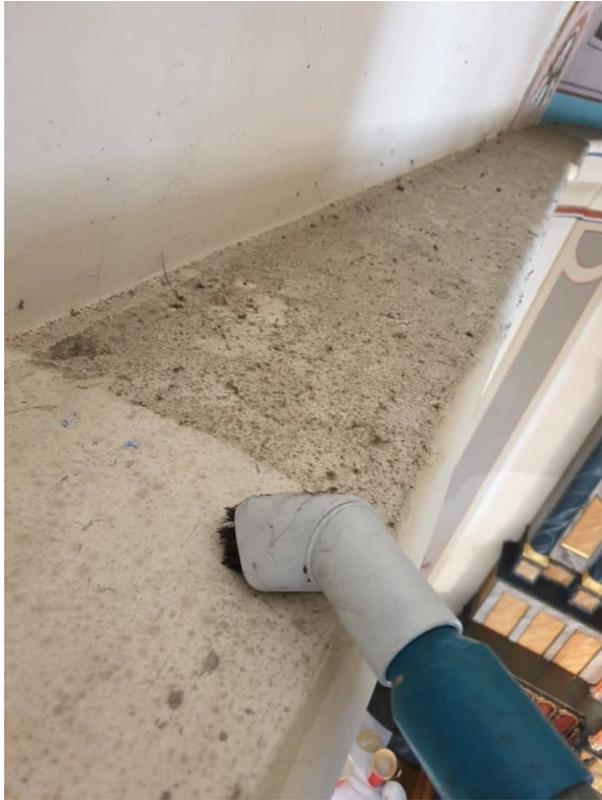
Absaugen aller Oberflächen, reinigen der Ausstattung, wie Altäre, Kanzeldeckel Bilder, Kreuzwegbilder Orgelgehäuse, gesamtes Holzwerk.

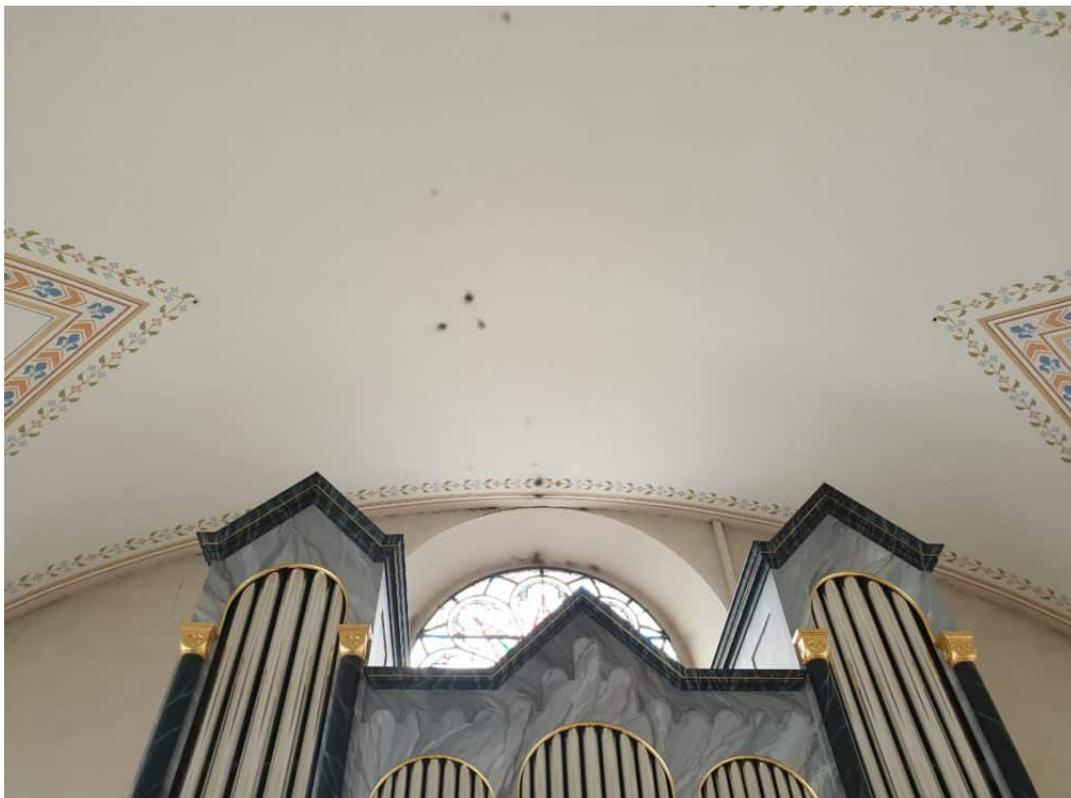
Ansicht Gewölbe oberhalb de Orgel: Schwarze Verfärbungen Fliegen Kot.

Der Fliegen Kot wird leicht Feucht abgetragen und anschließend Isoliert. Für die Eindämmung des Lockstoffes werden speziellen Algiciden eingestrichen.

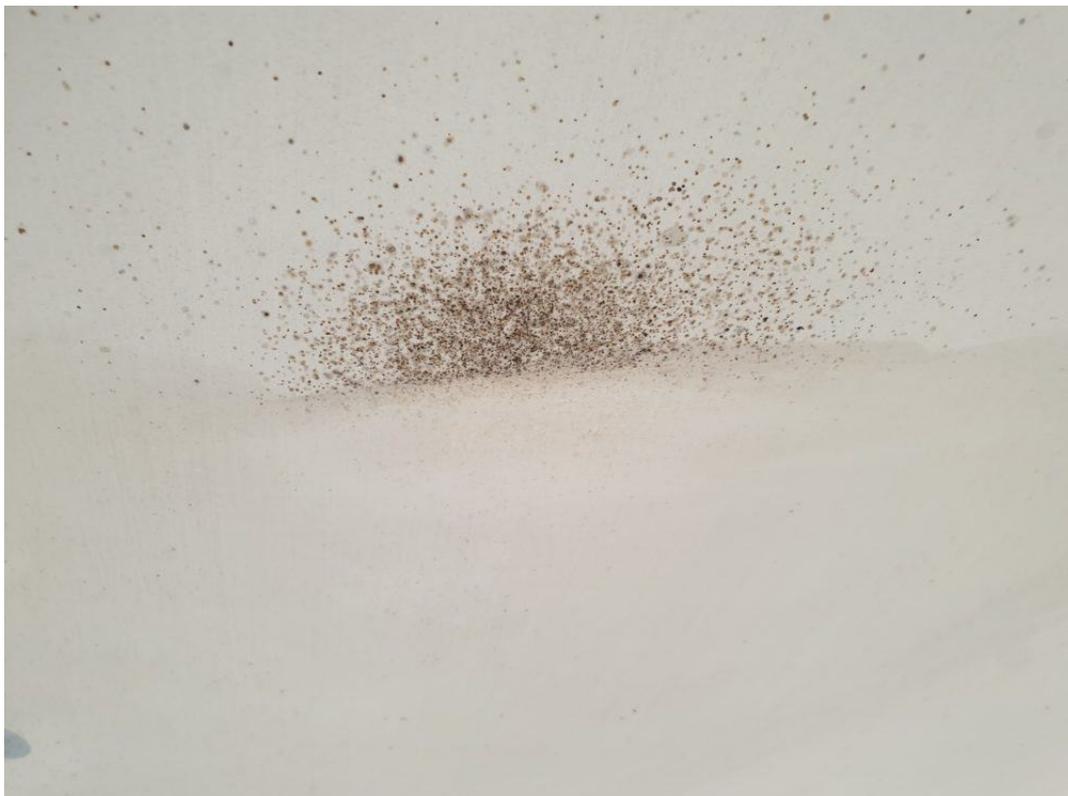
Ansicht Fliegen Kot: zur Hälfte gereinigt

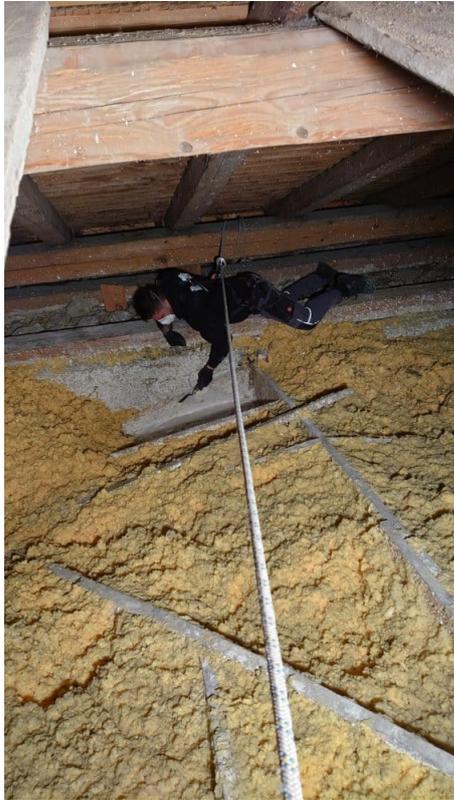
Wasserschaden im Dachstock des Gewölbes im hinteren Teil zur Orgel Empore. Faule Stellen werden abgetragen und anschließend mit einer Gips Mischung neu übergossen.

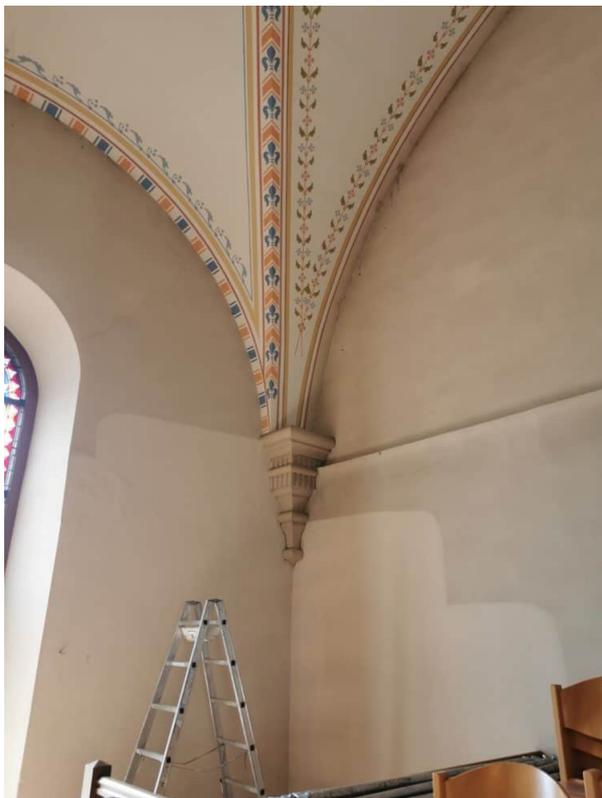
Trockenreinigung auf der Orgel Empore.

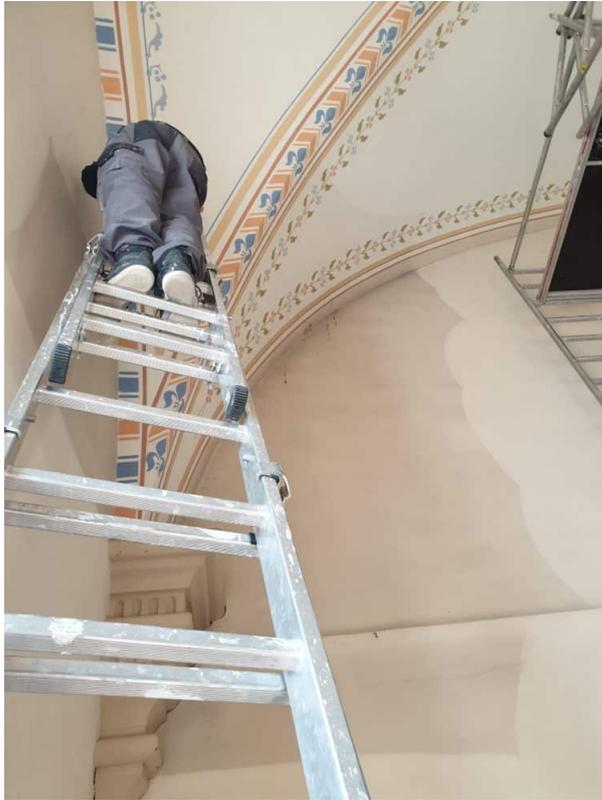
Trockenreinigung auf der Orgel Empore.

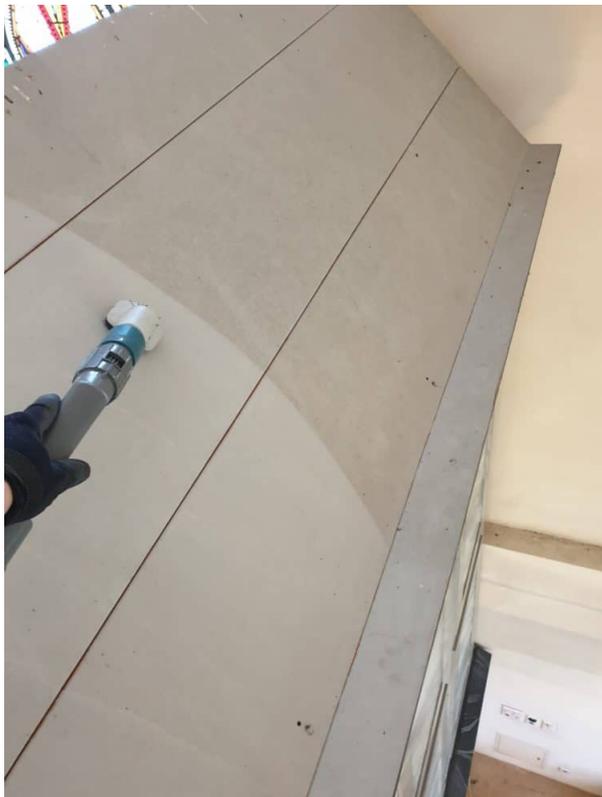
Absaugen und reinigen des Orgelgehäuses.

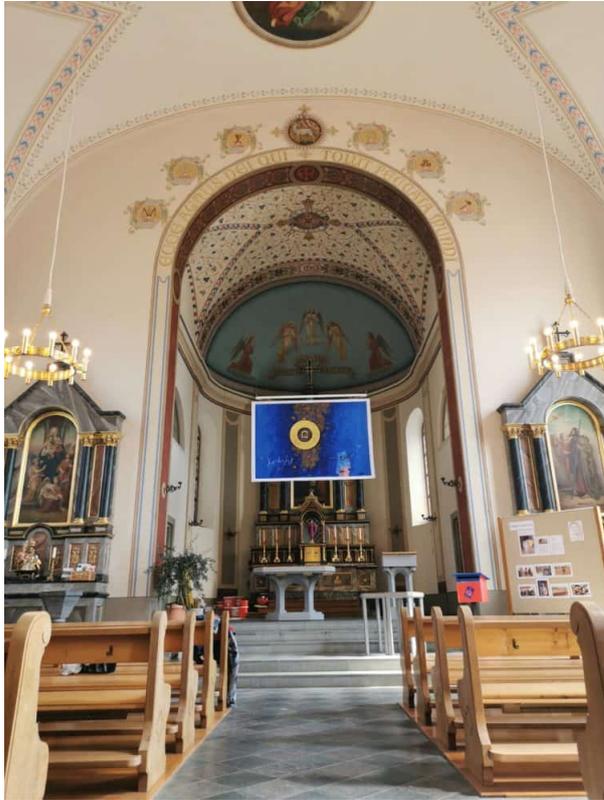
Ansicht fertig trocken gereinigte Kirche St. Jakobus Uffikon

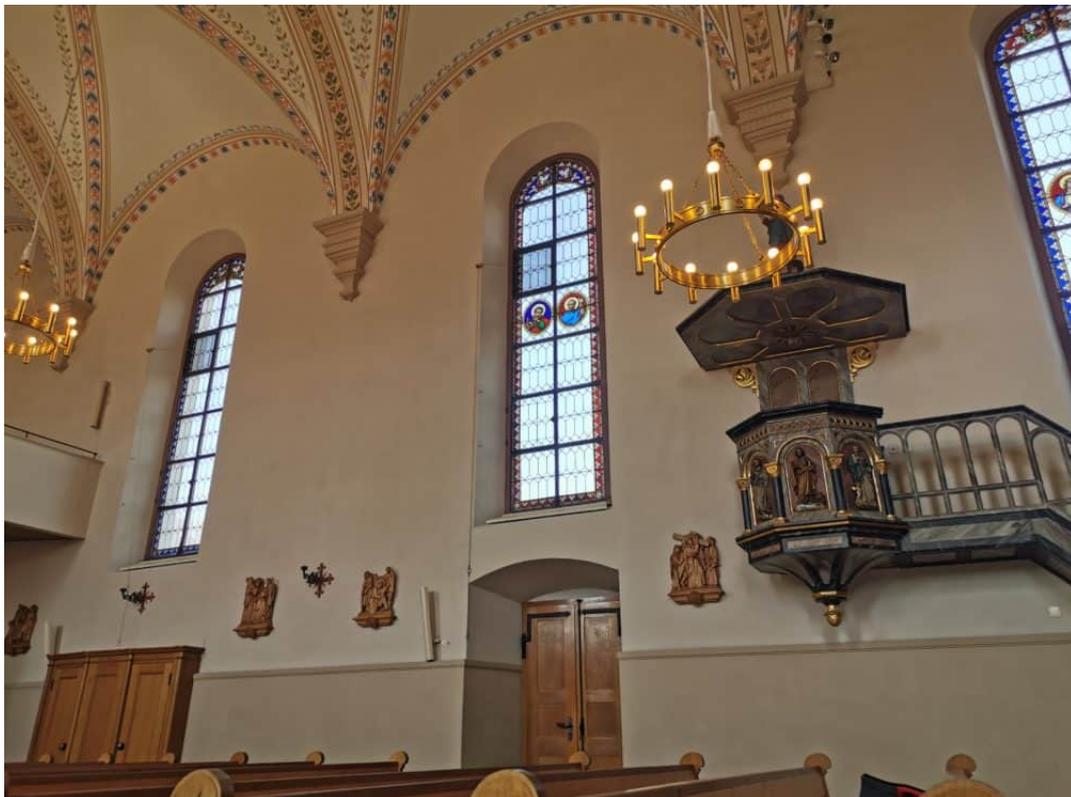
Ansicht fertig trocken gereinigte Kirche St. Jakobus Uffikon
