Dokumentation Untersuchungsbericht

Kirche St.Maurituis Emmen

Kontrolle am Gewölbe Riss und Abplatzungen Flicker.
2018

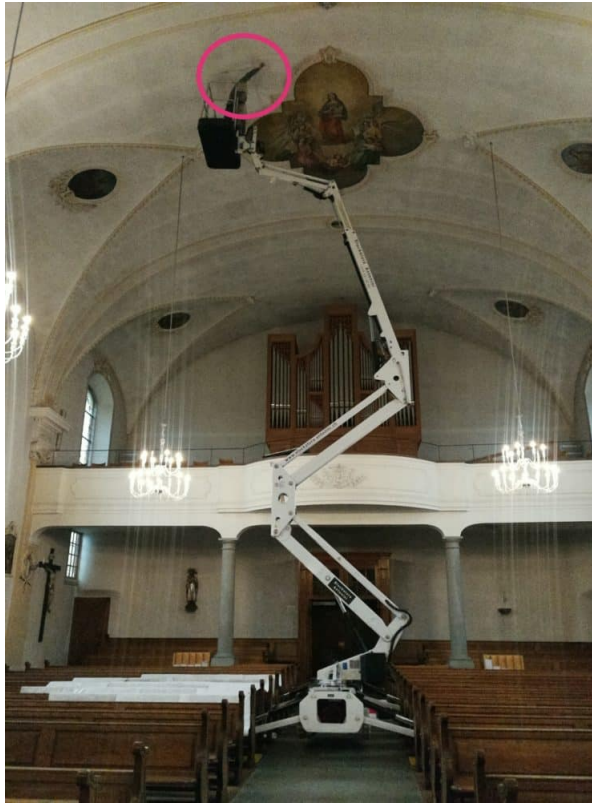
Untersuch Abplatzung Riss Im Gewölbe mit Spez. Lift in Position oberhalb des Kreuzganges.

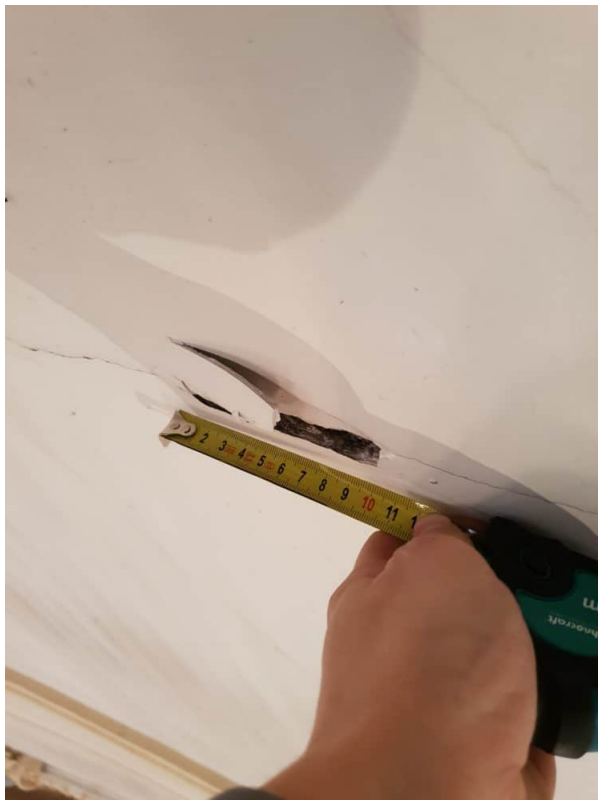
Ansicht Riss und Abplatzung ca. 10 cm lang. Die lose Stelle ca. 5 cm wurde abgestossen.

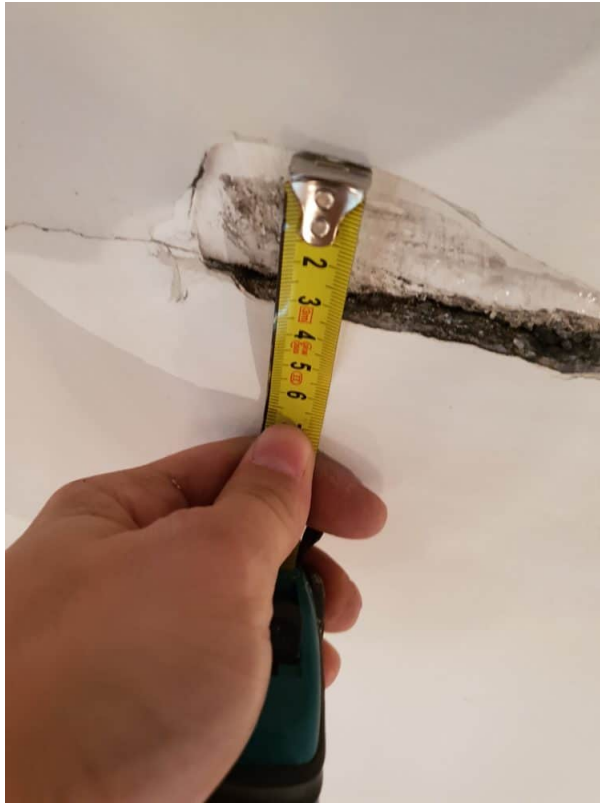
Ansicht der offenen Flickstelle Breite 3.5 cm. Der Untergrund wurde vom Staub gereinigt und leicht feucht genetzt.
