# Stuckatura Antonini

Dokumentation

## Kirche St. Nikolaus Doppleschwand

Kirchenreinigung  
Restaurierungsarbeiten  
2019

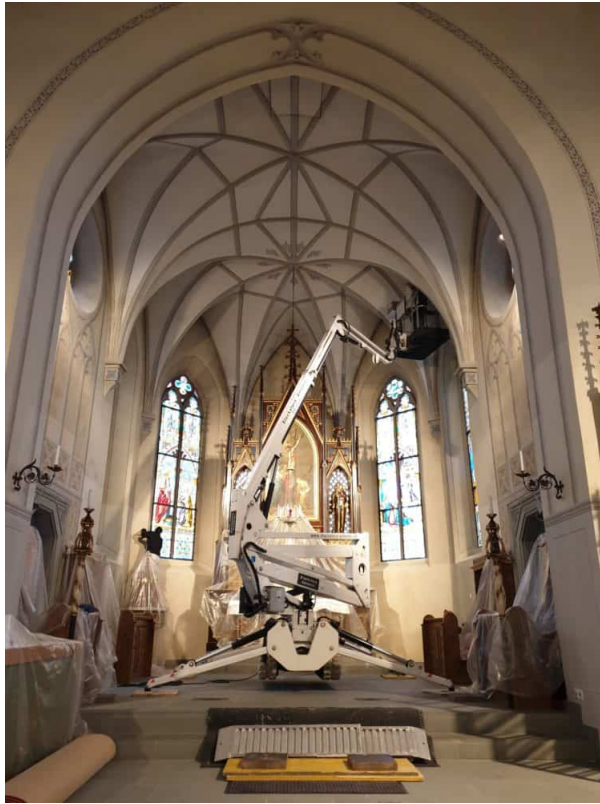
Trockenfreilegung der Gesamten Raumschale mit der Spez. Hebebühne Cs 190.

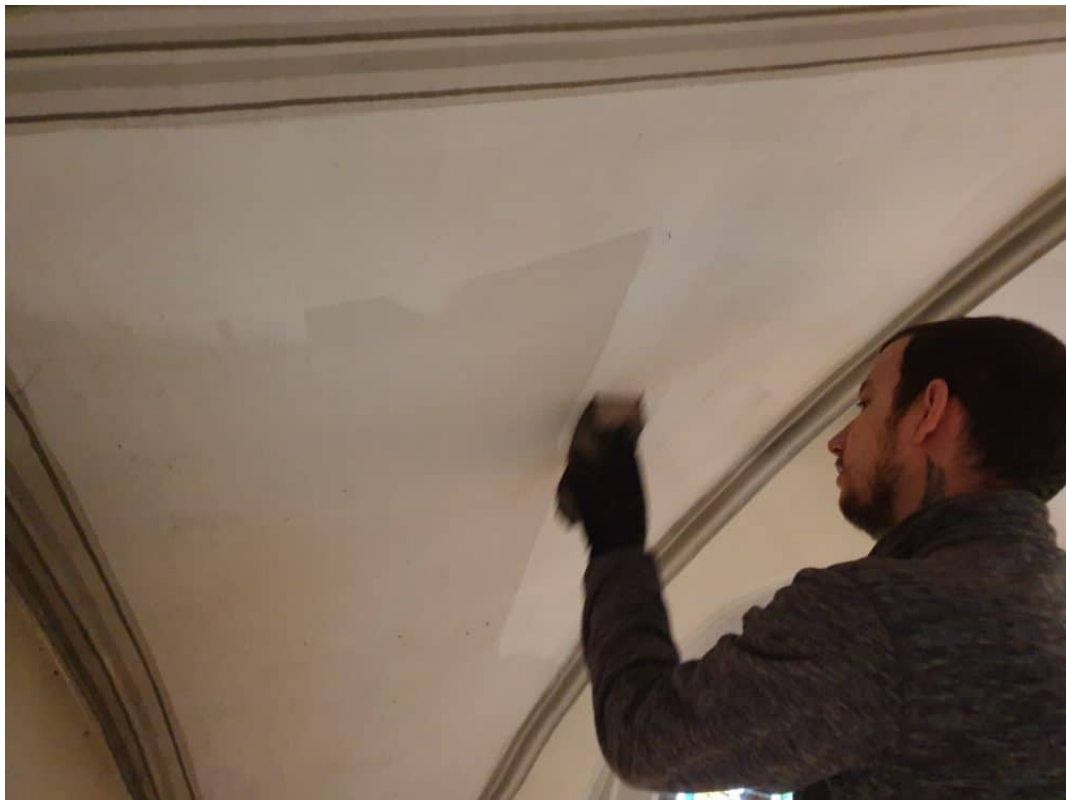
Trockenreinigung am Gewölbe im Chorhaus. links verschmutzt / rechts gereinigt.

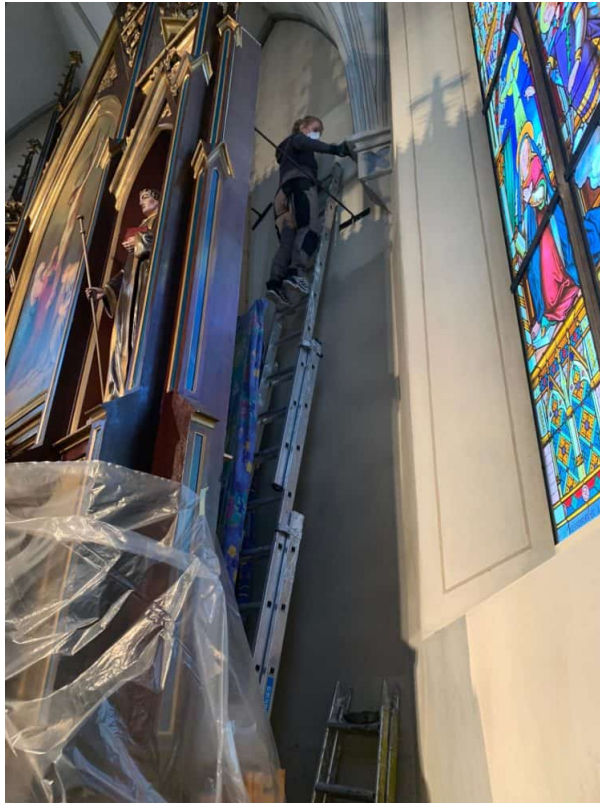
Trockenfreilegung Hinter dem Hochaltar.

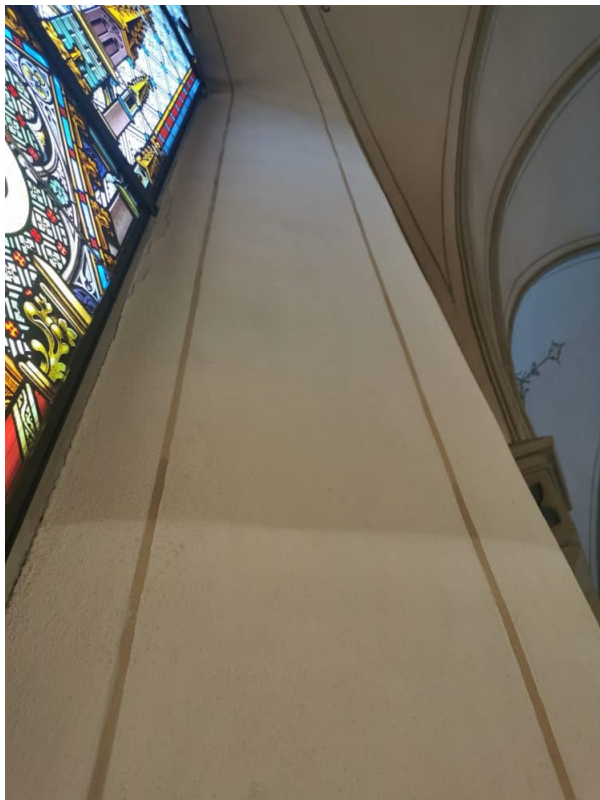
Trockenfreilegung der Fenster Leibungen.

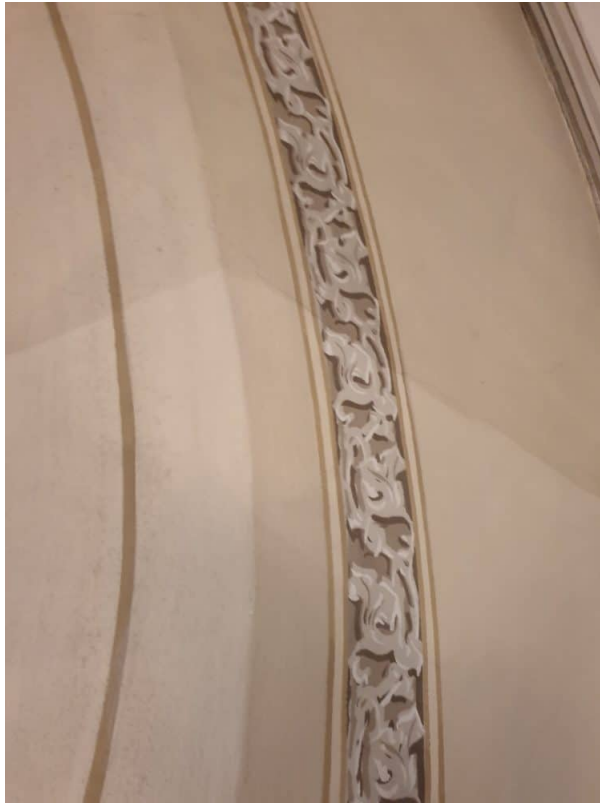
Oben verschmutzt / unten gereinigt

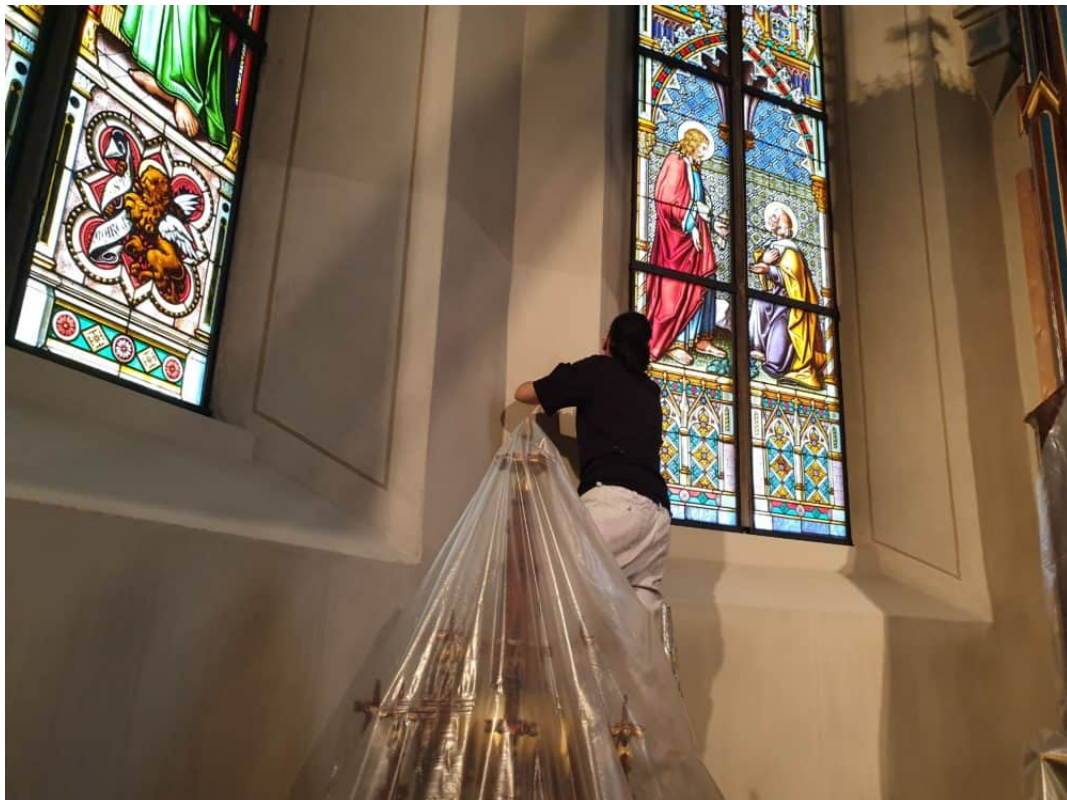
Trockenfreilegung.

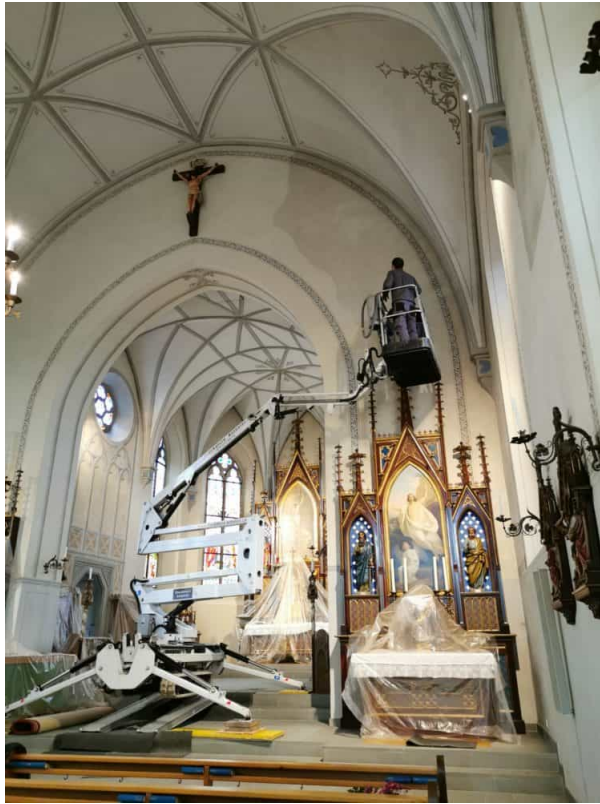
Trockenfreilegung beim Chorbogen. kleinere Risse werden mit artgerechtem Material zu geputzt an bestehende Oberfläche und mit Keim Mineral Farbe örtlich aus retuschiert.

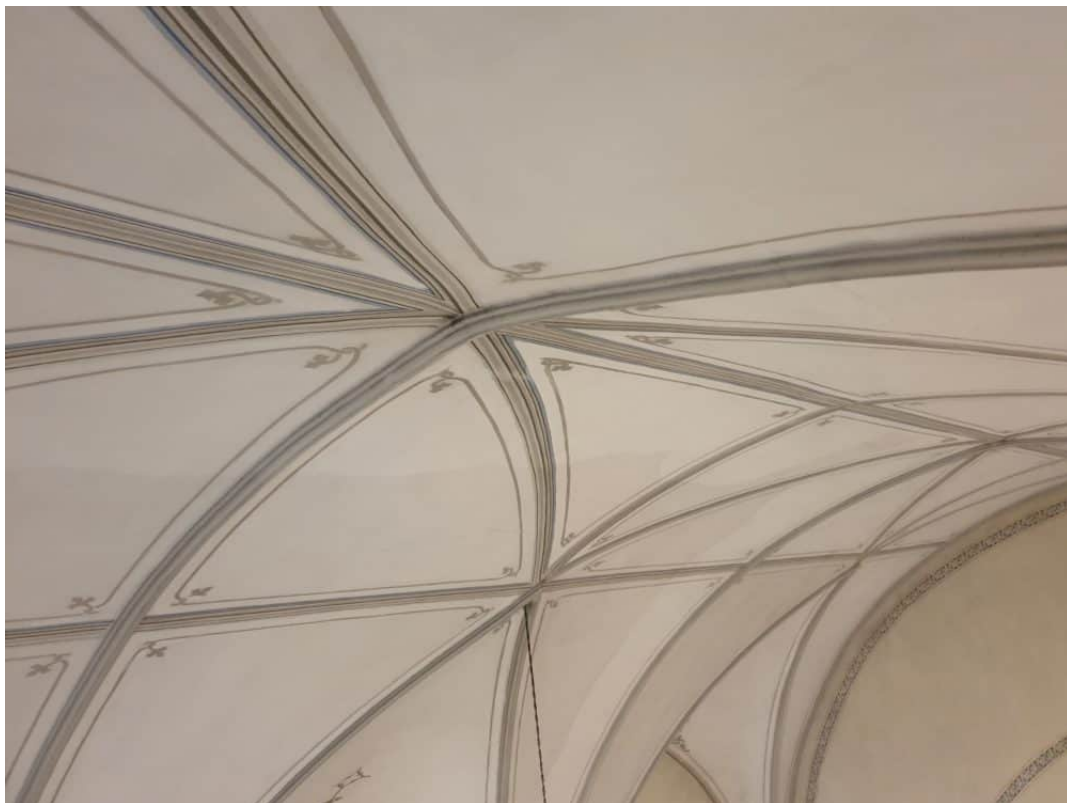
Trockenfreilegung am Gewölbe im Schiff.

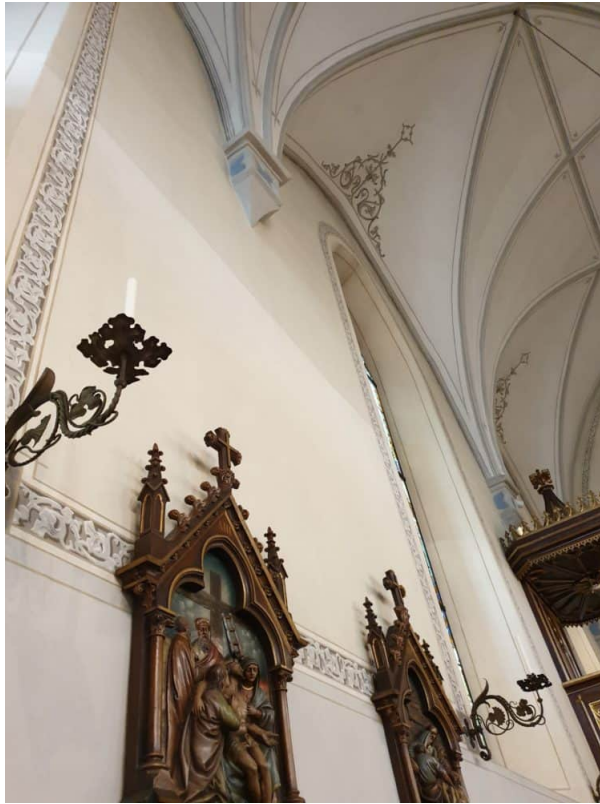
oben verschmutzt / unten gereinigt

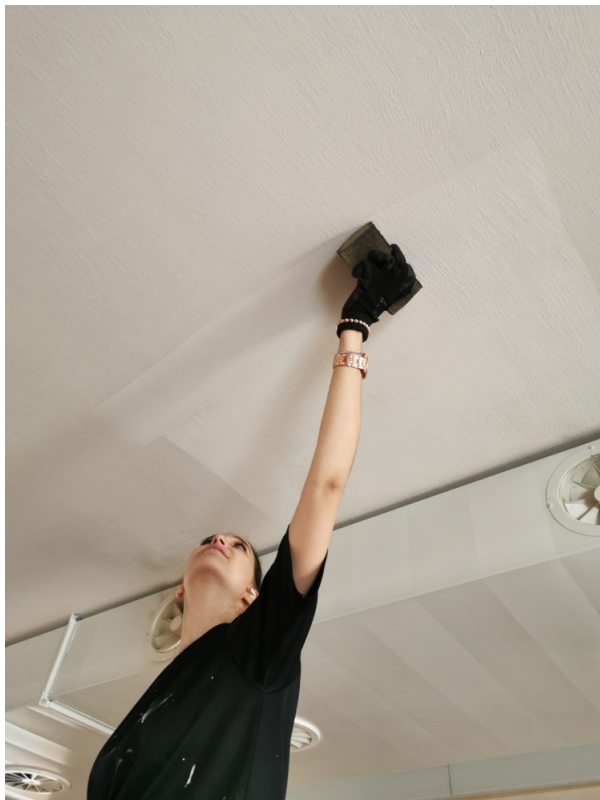
Trockenfreilegung der Untersicht zur Orgel Empore.

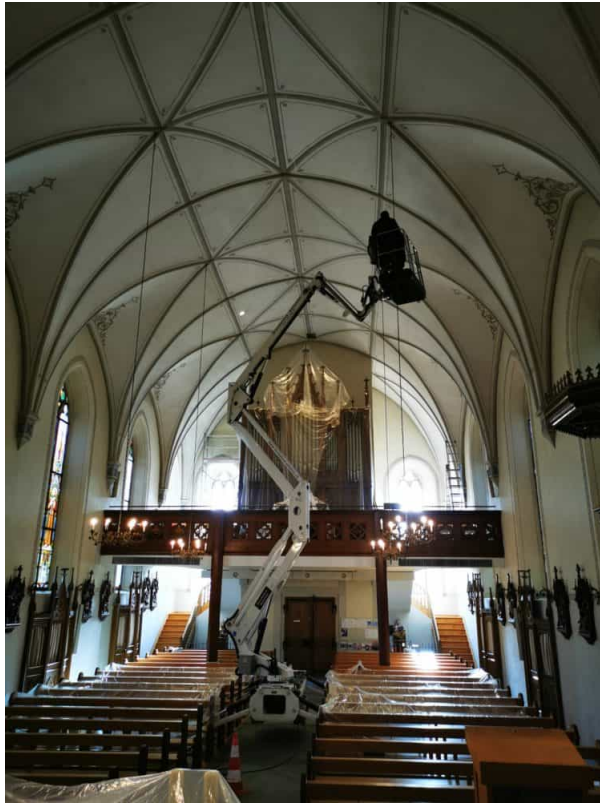
Trockenfreiliegung am Gewölbe.

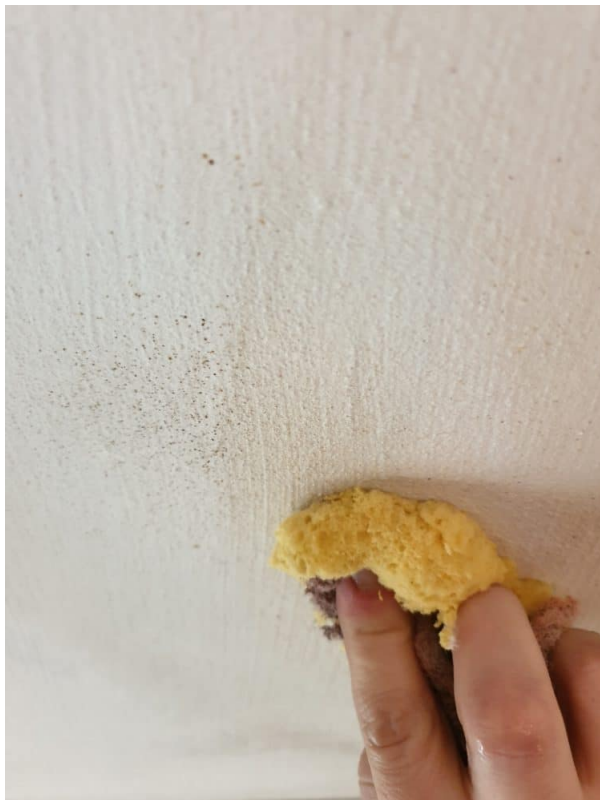
Entfernen der Fliegen Kott Stellen am Gewölbe.

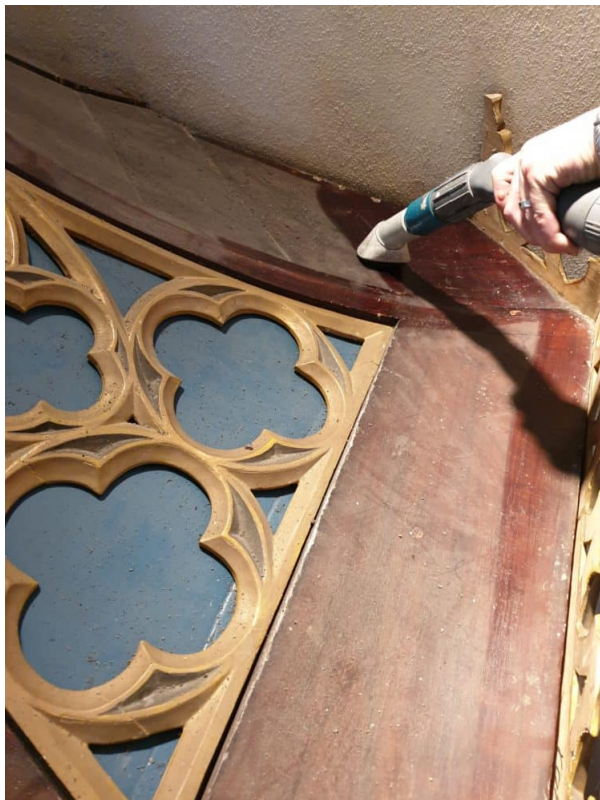
Absaugen und reinigen des Kanzel Deckels.

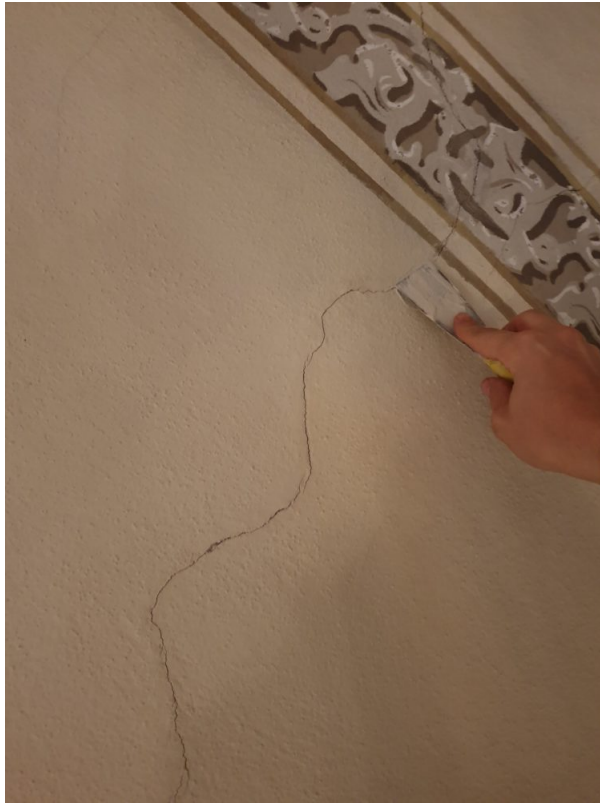
Riss Sanierung mit Artgerechtem Material.

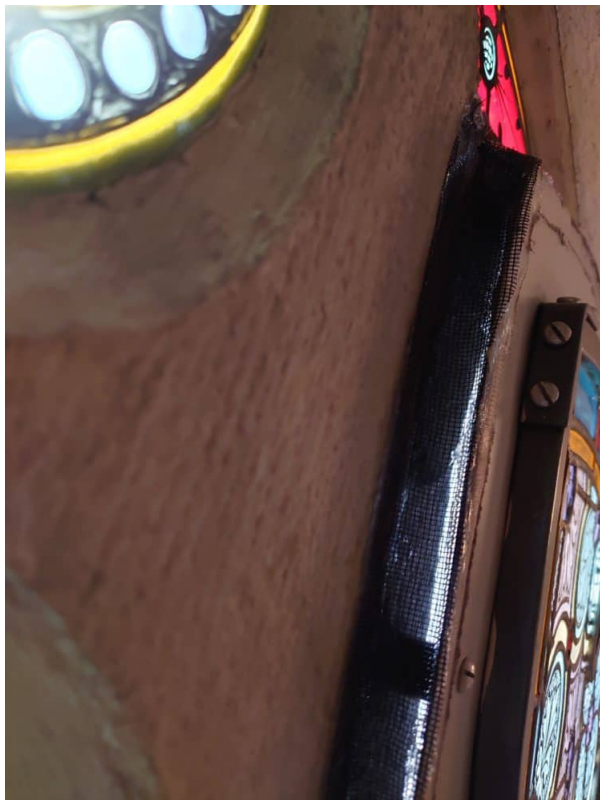
Montage von Fliegengitter an allen Fenstern.

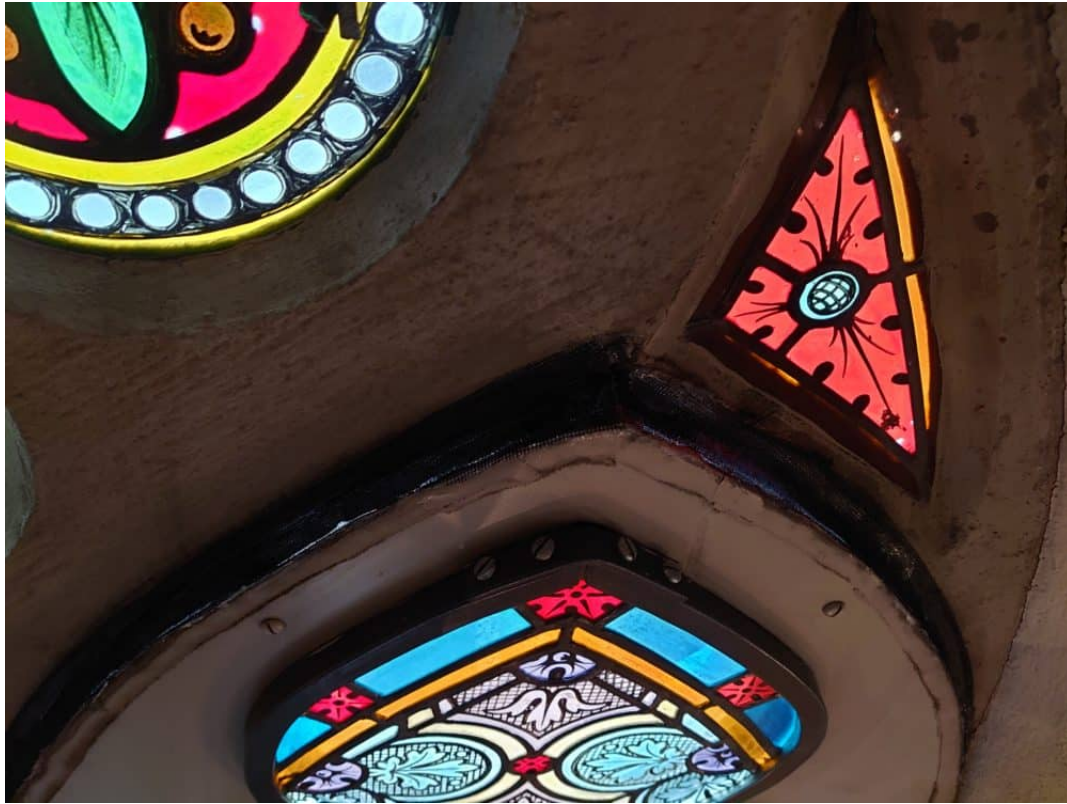
Montage Fliegengitter.

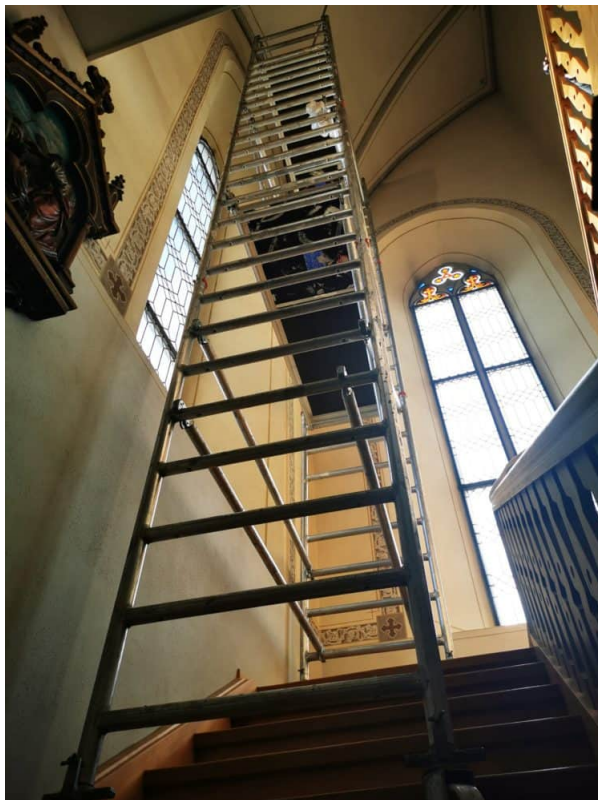
Trockenfreilegung im Treppenaufgang zur Orgel Empore mit Rollgerüst.

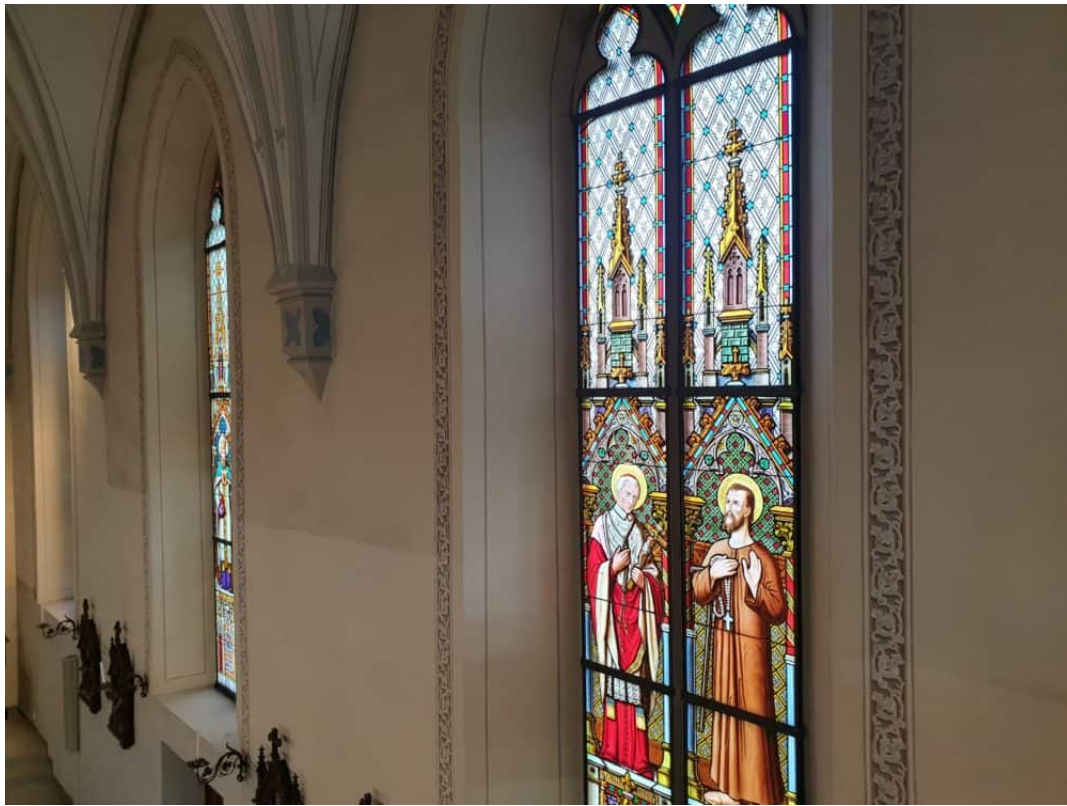
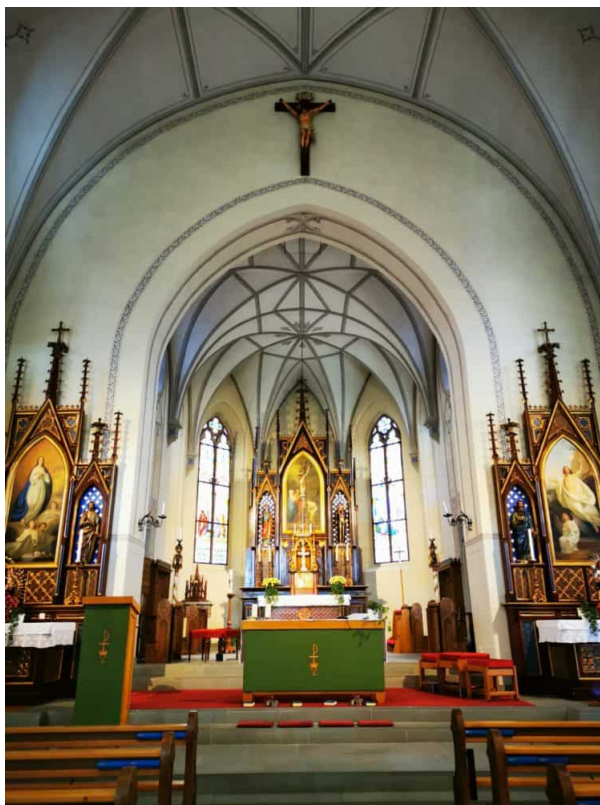
Trockenfreilegung der Patina November 2019
