**Stuckatura
Antonini**

Dokumentation

Kirche St. Peter Wil St. Gallen

Kirchenreinigung
Restaurierungsarbeiten
2019

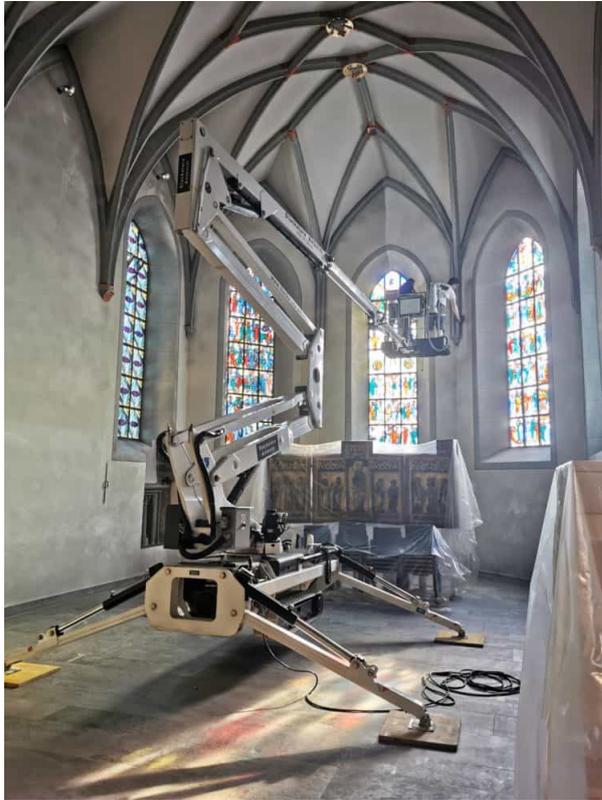
Trockenfreilegung der gesamten Raumschale in der Kirche St. Peter Wil. Seit der letzten Renovierung vor 23 Jahren hat sich über die gesamte Raumschale eine Patinaschicht gebildet.

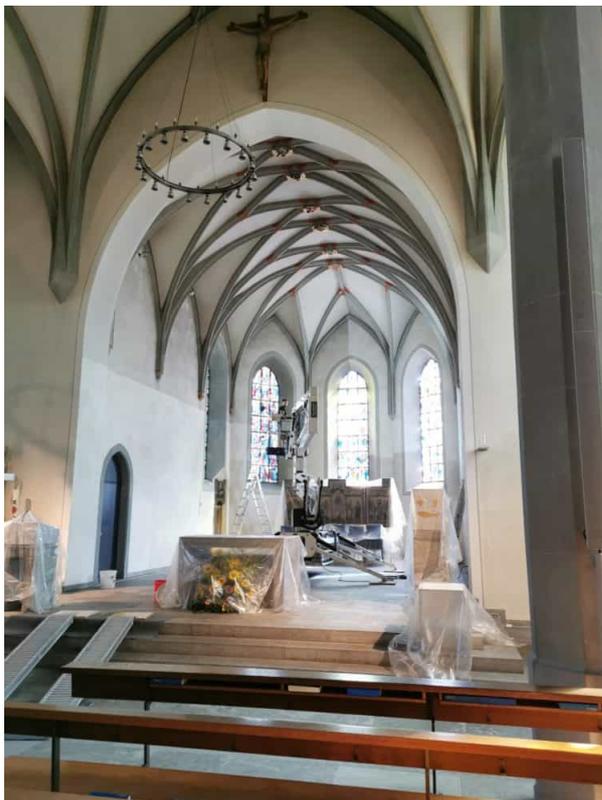
Trockenfreilegung und leicht feuchtes nachwaschen der Wandoberflächen.

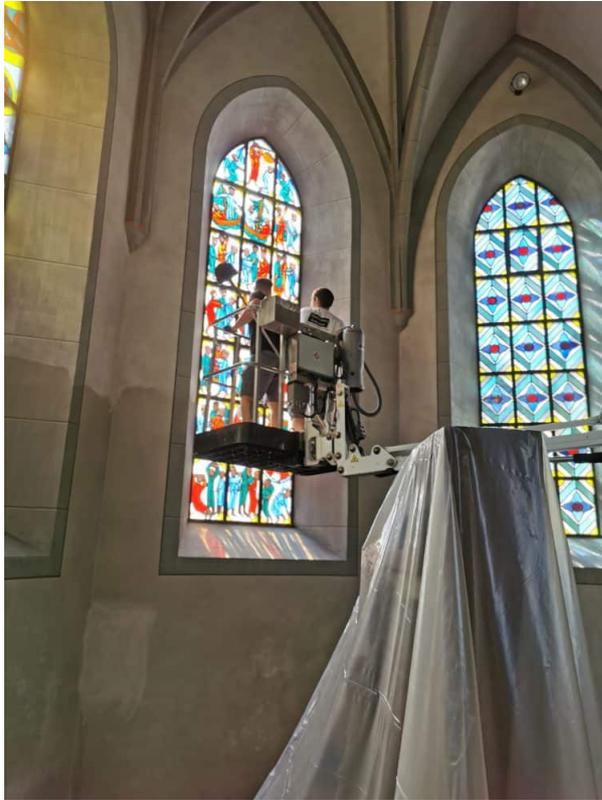
Fenster Reinigung aller Fenster.

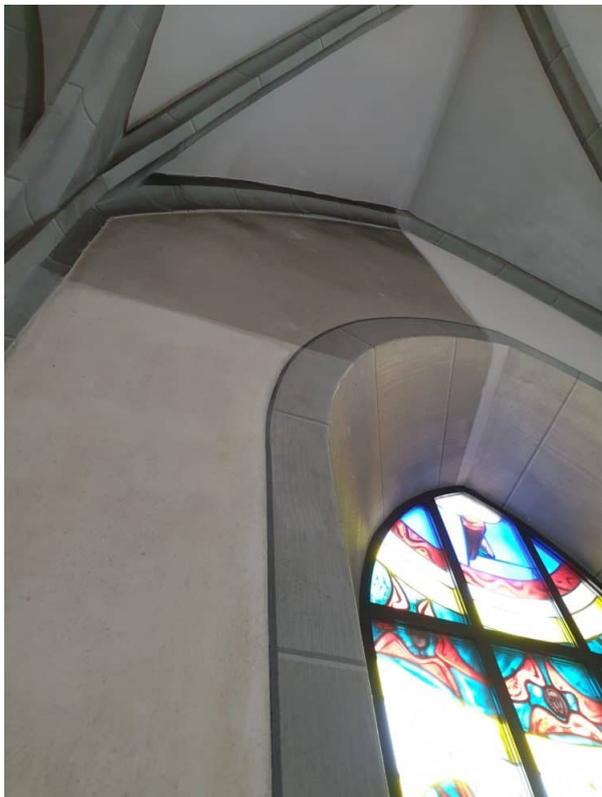
Unterschied der Reinigung an Wände und Leibungen.

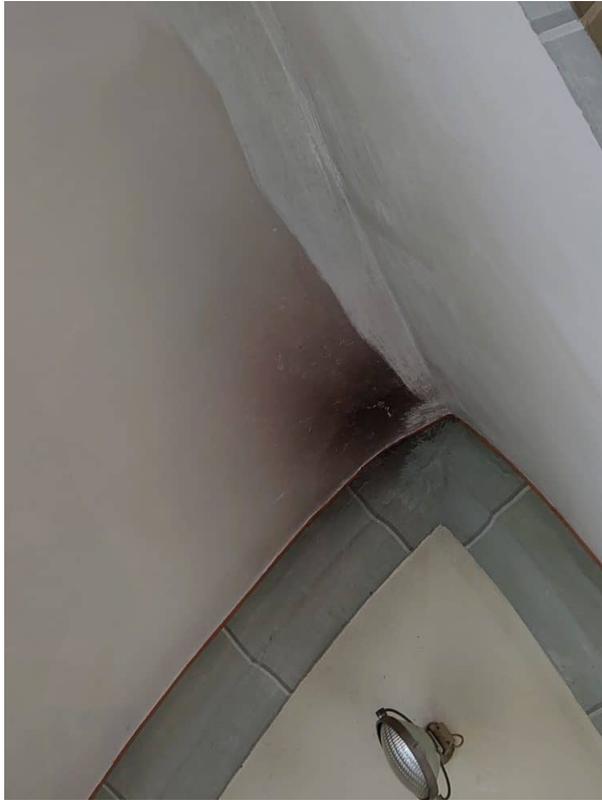
Trockenfreilegung der Stichkappen im Chorraum. Durch die Hitze der Leuchter entstehen örtlich strake schwarze Flecken.

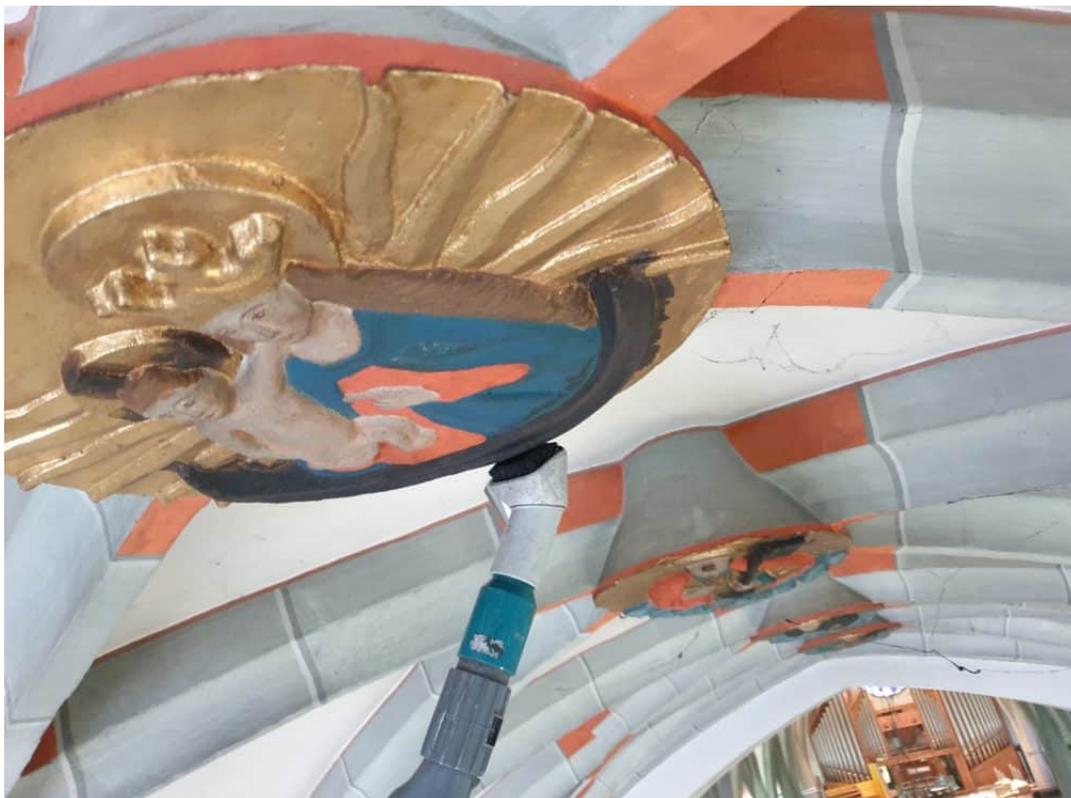
Decken Medaillons im Gewölbe Chorraum. Vorsichtiges abstauben und absaugen mit Dachshaar Pinsel.

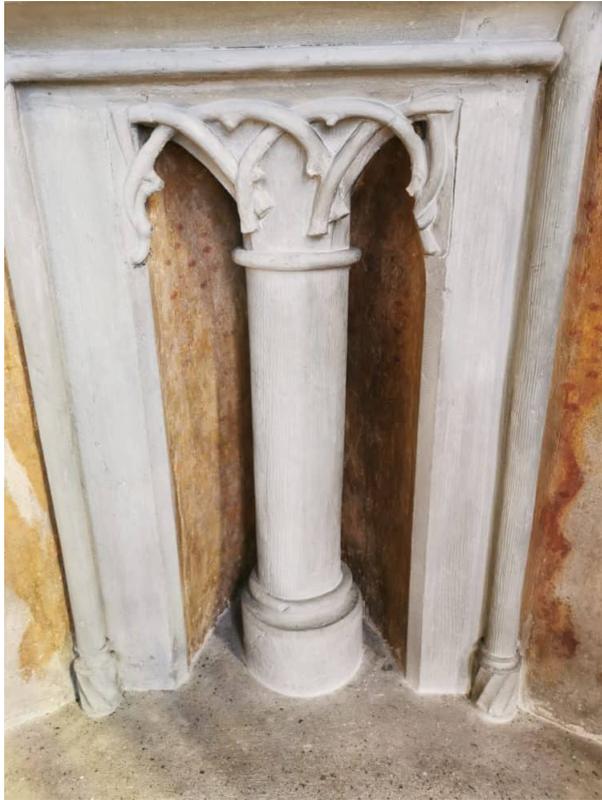
Trockenreinigung des Alten Tabernakels aus Sandstein.

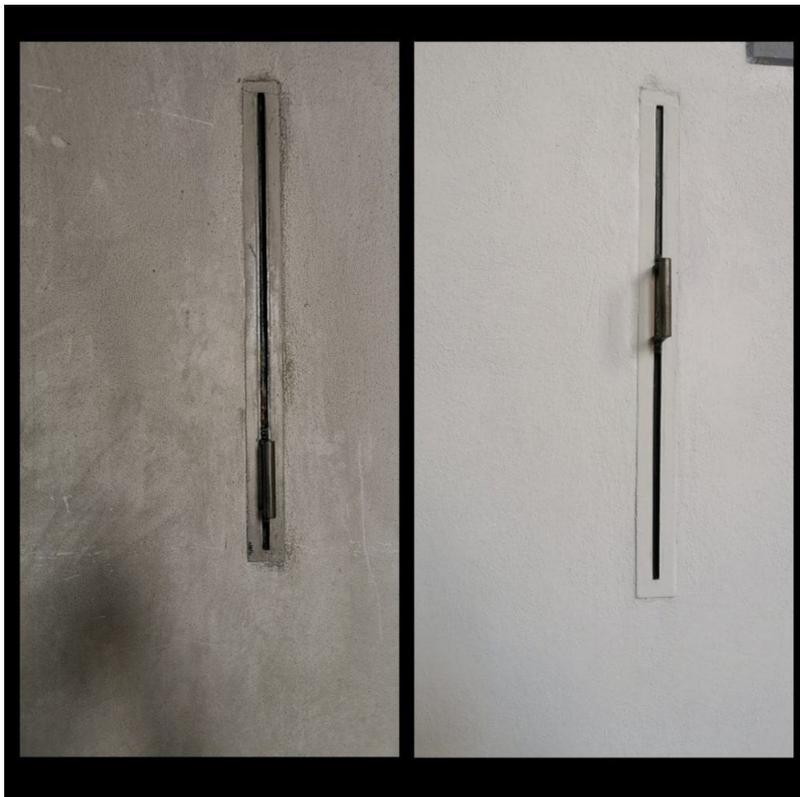
links verschmutzt / rechts gereinigt

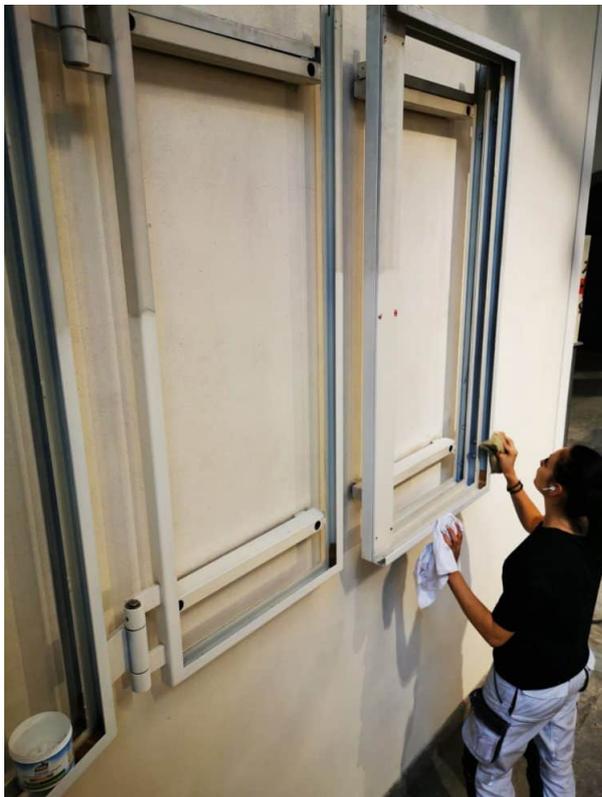
Reinigung der Metall Bilderrahmen.

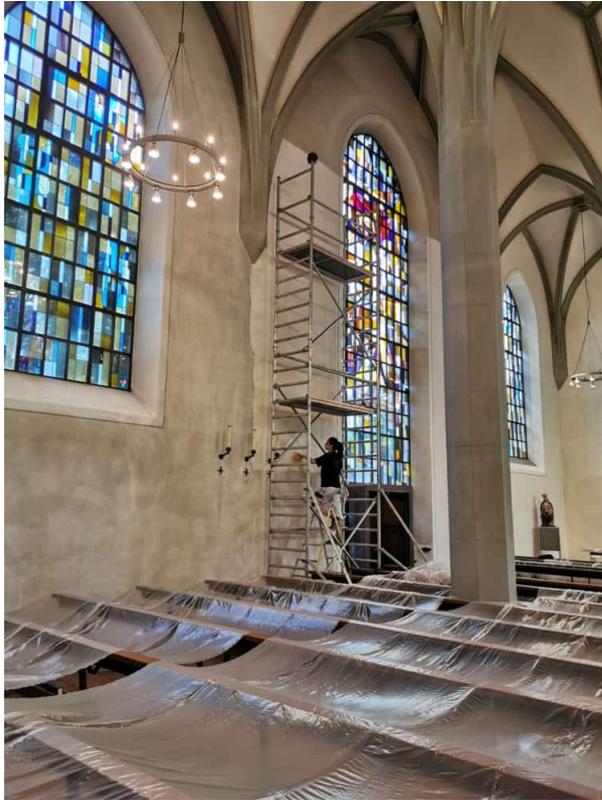
Trockenfreilegung und leicht feuchtes nachwaschen.

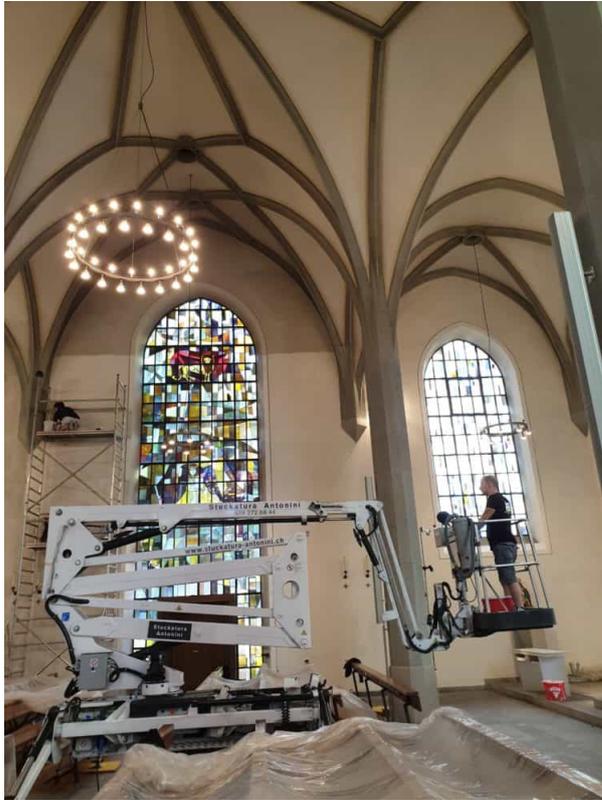
Trockenfreilegen mit Spez. Hebebühne CS 170

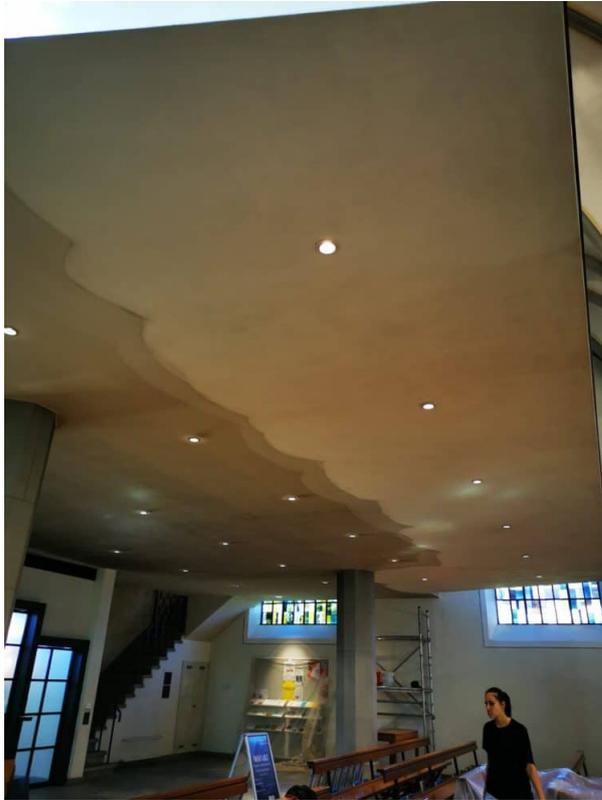
Trockenfreilegung und feuchtes nachwaschen der Emporen Untersicht.

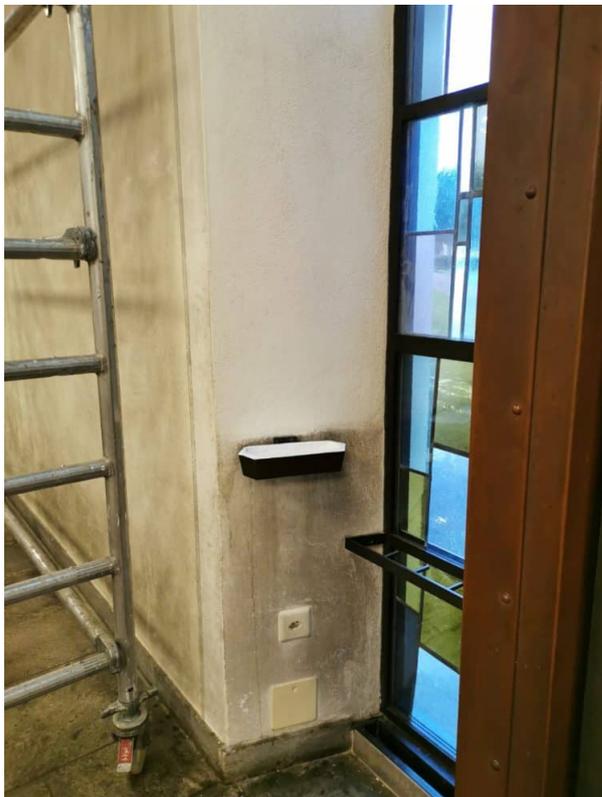
Trockenfreilegung und feuchtes nachwaschen der Fenster Leibungen.
