# Stuckatura Antonini

## Kirche Turtmann VS

Kirchenreinigung  
Restaurierungsarbeiten  
2019

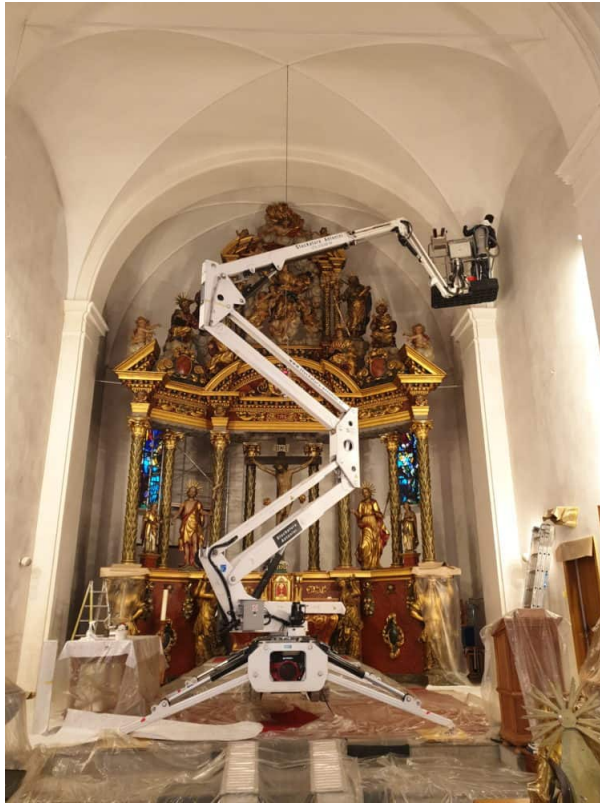
Die gesamte Kirche ist mit einer starken Patina Schicht überzogen. die letzte Restaurierung liegt 30 Jahre zurück.

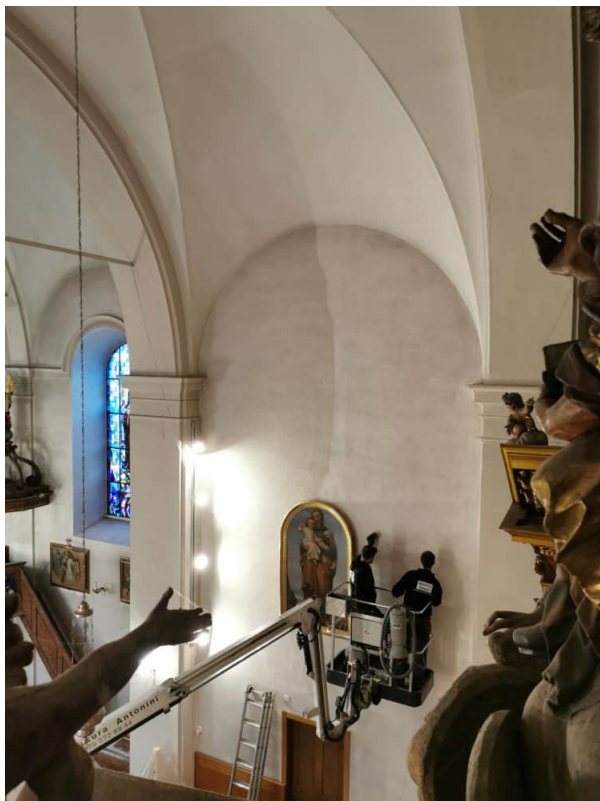
Trockenfreilegung im Chorhaus: Links verschmutzt / rechts gereinigt

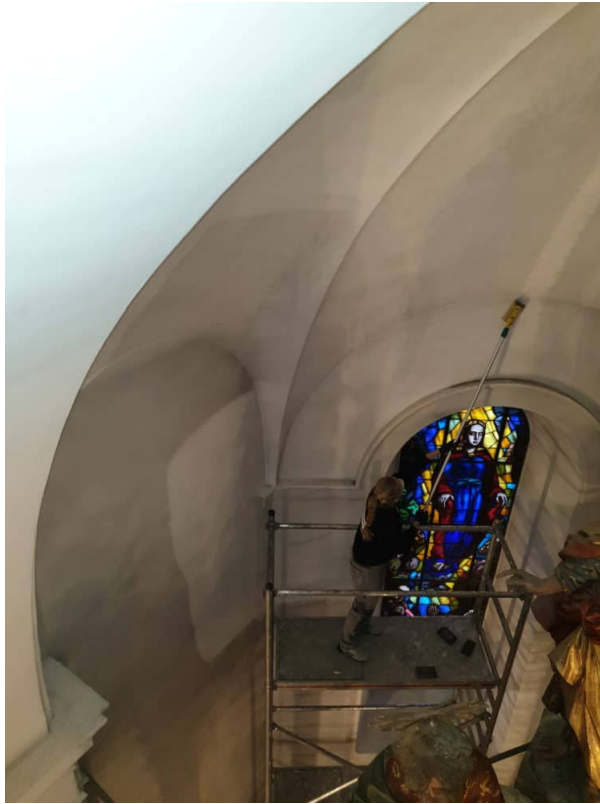
Trockenfreilegung im Chorhaus hinter dem Hochaltar.

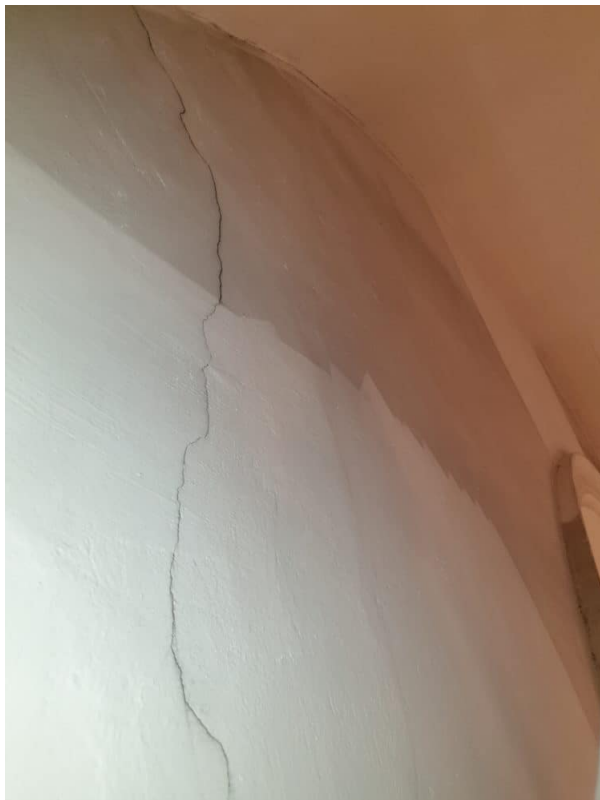
Riss Sanierung mit Artgerechtem Material.

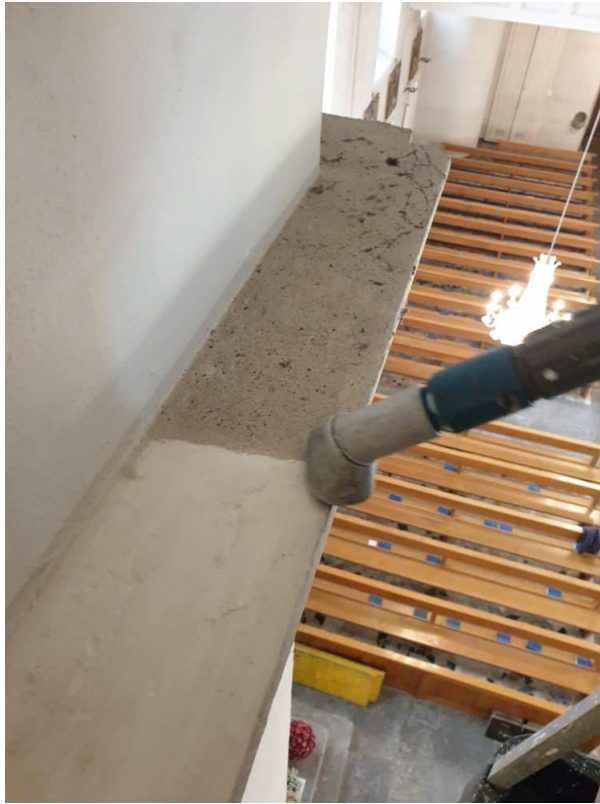
Absaugen der Gesimse.

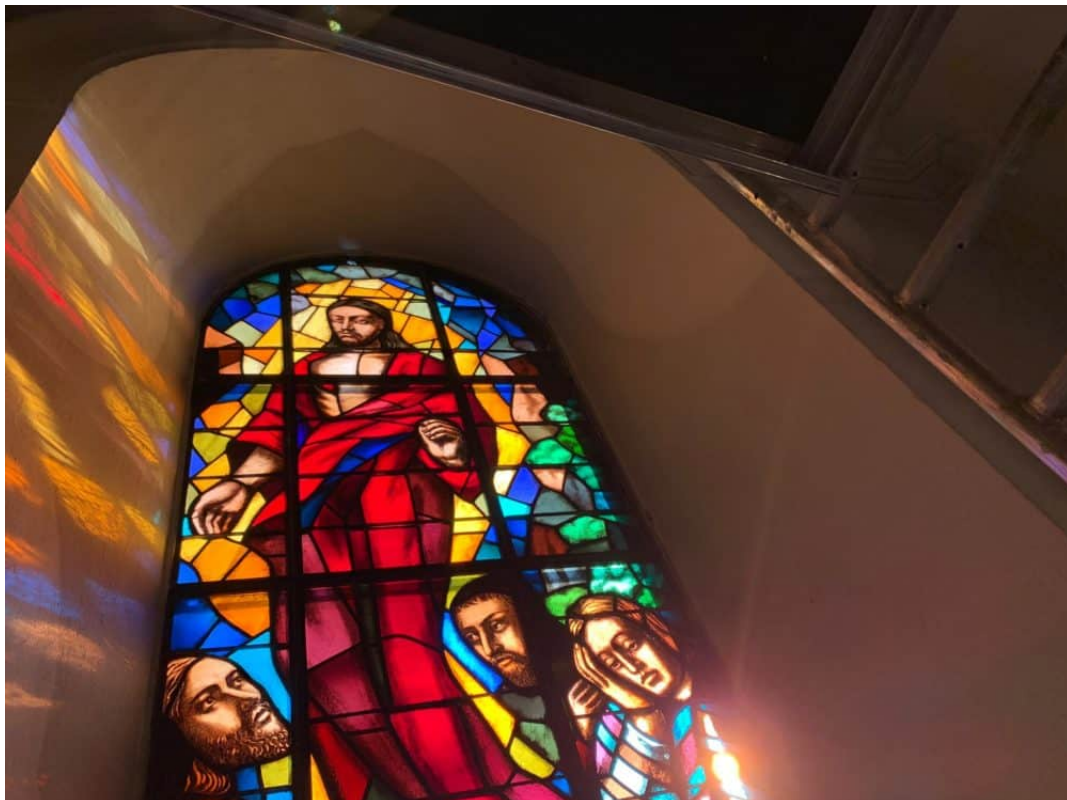
Trocken freilegen der Fenster und Leibungen. Feuchtes nachwaschen der Glasmalereien mit alkalisiertem Wasser.

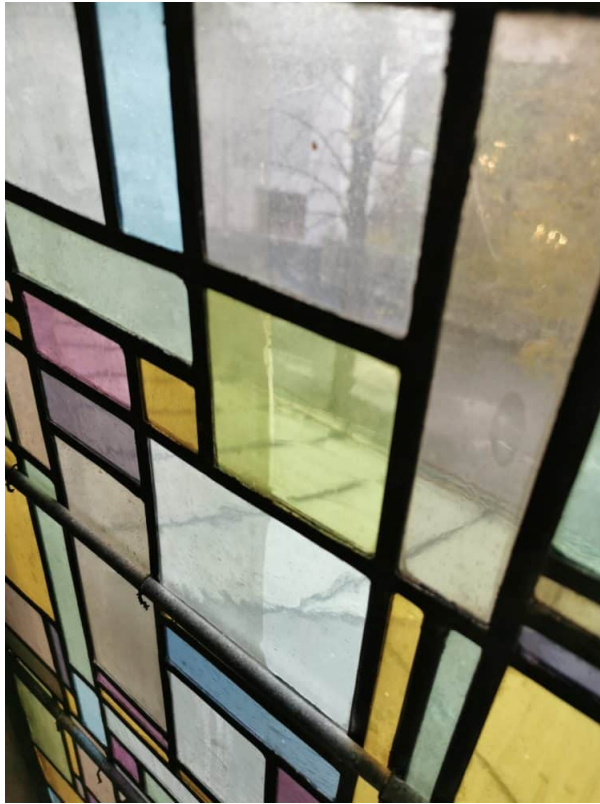
Reinigen der Fenster Glasmalereien. Links verschmutzt / rechts gereinigt

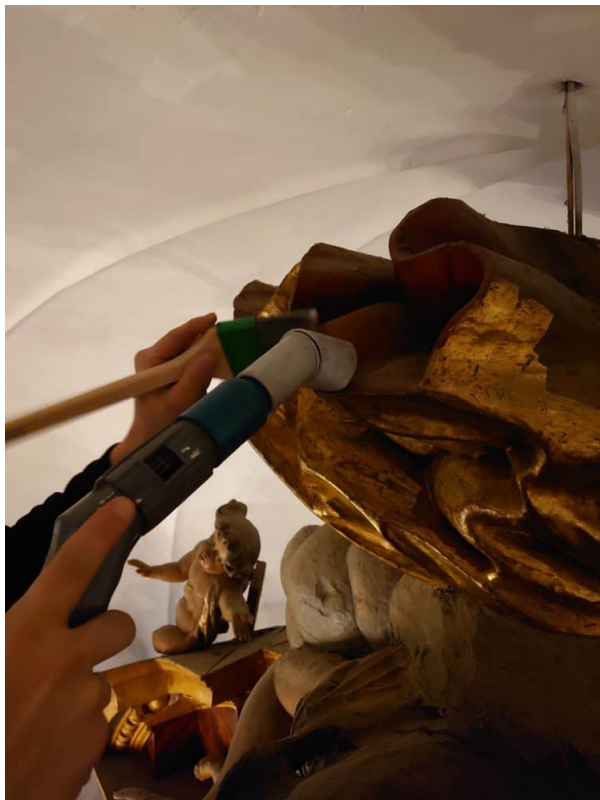
Vorsichtiges Reinigen des Hochaltars mit Sauger und Dachshaarpinsel.

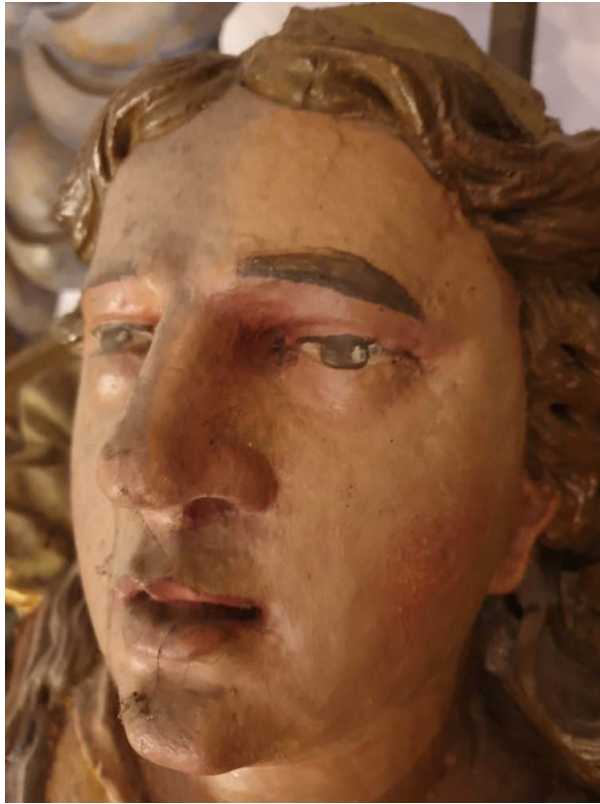
links verschmutzt / Rechts gereinigt

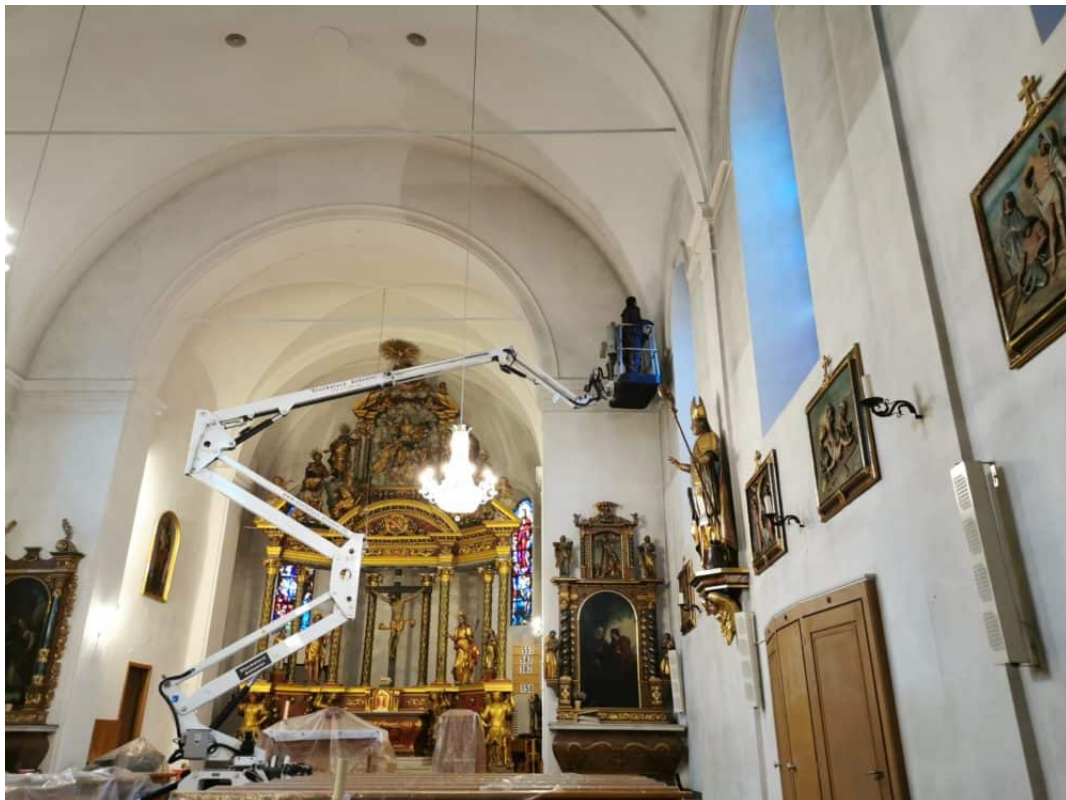
Trocken Freilegen im Schiff.

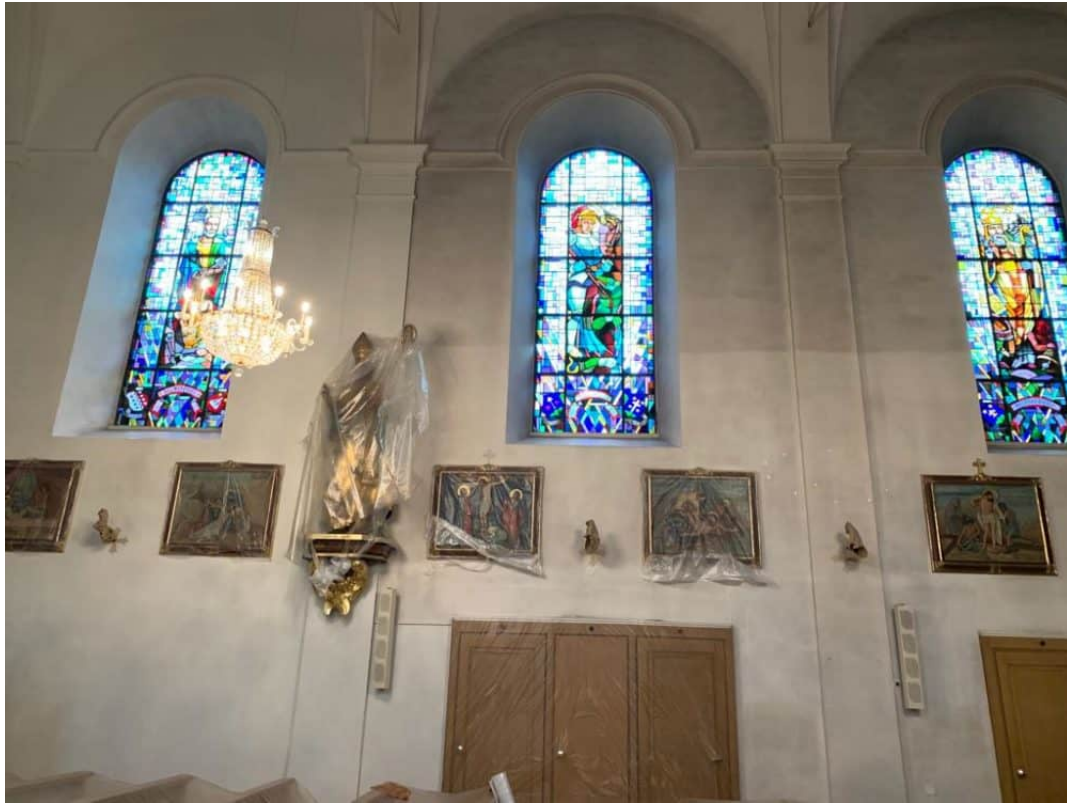
Trocken Freilegung im Schiff

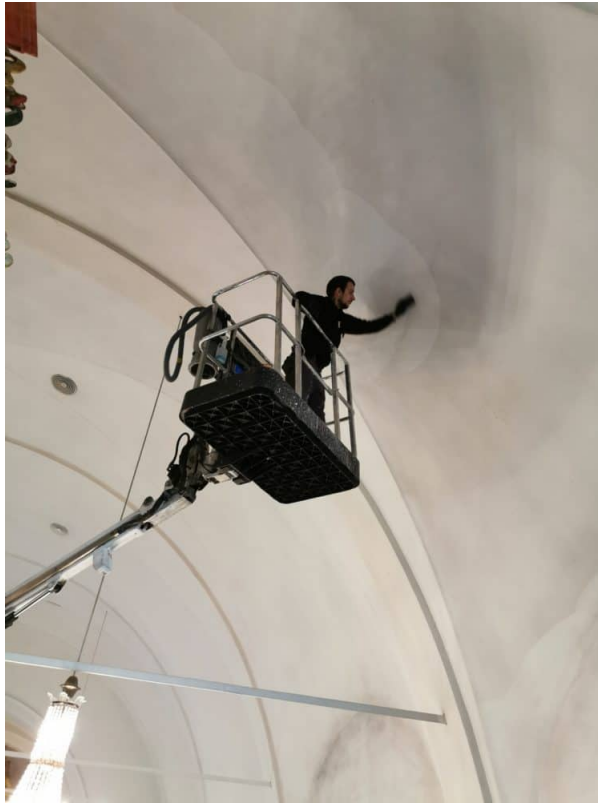
Trocken Freilegung des Gewölbes im Schiff

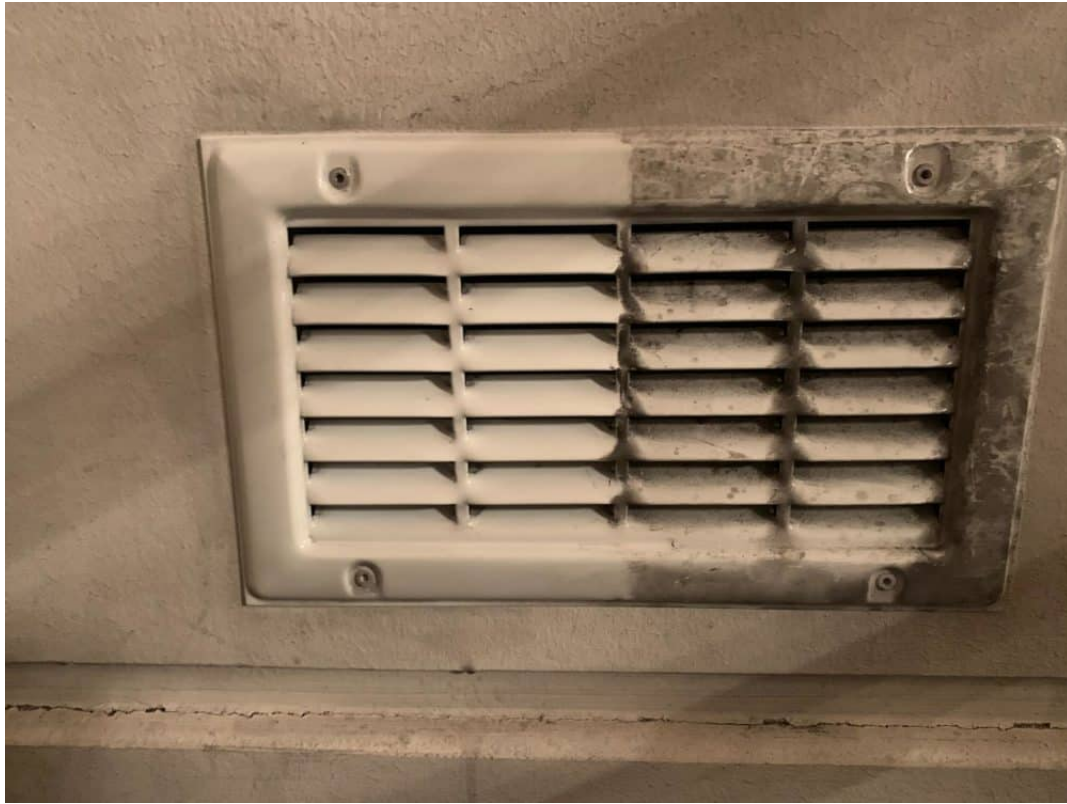
Links gereinigt / rechts verschmutzt

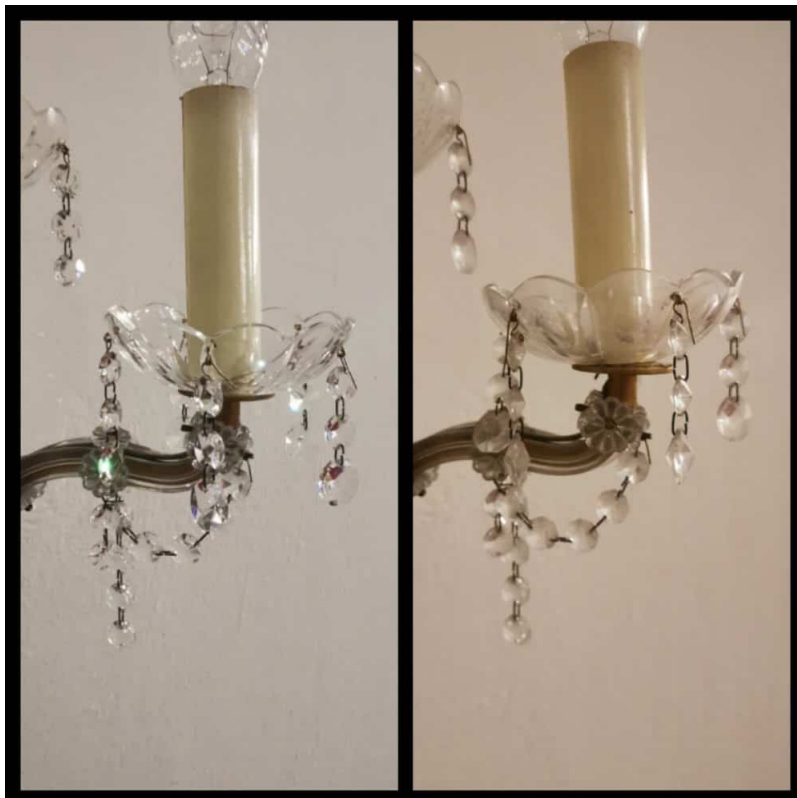
Links gereinigt / Rechts verschmutzt

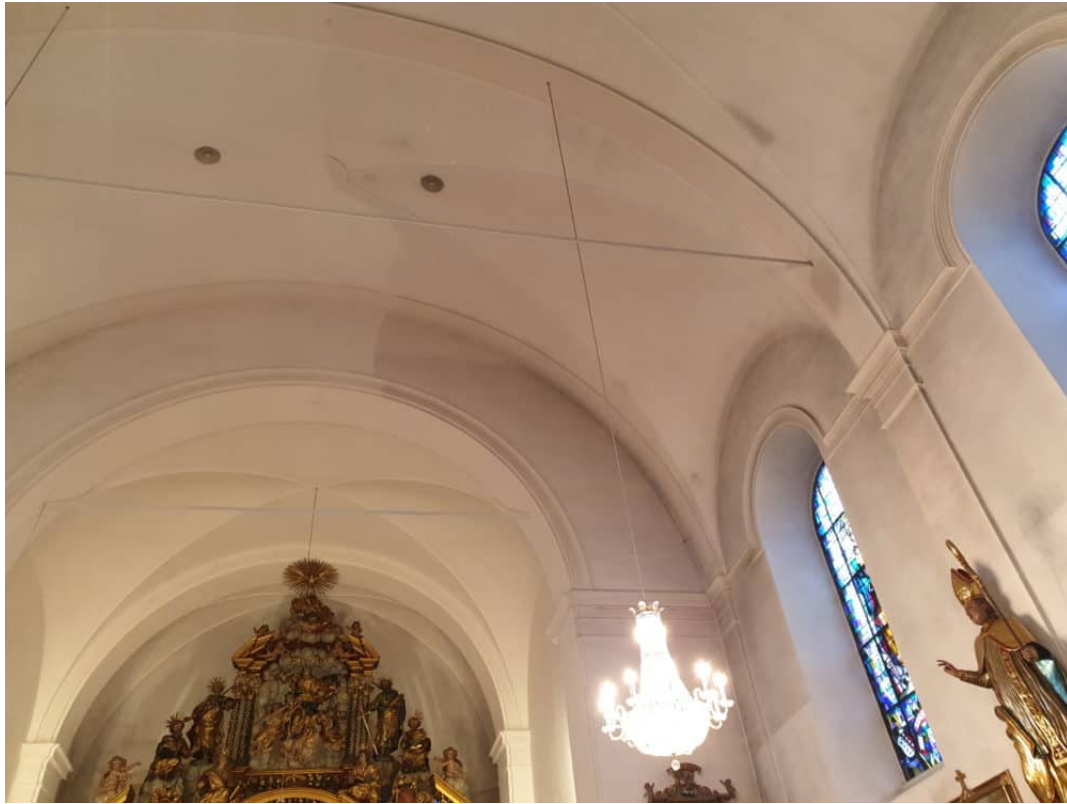
Trocken Freilegung im Schiff: Links gereinigt / Rechts verschmutzt

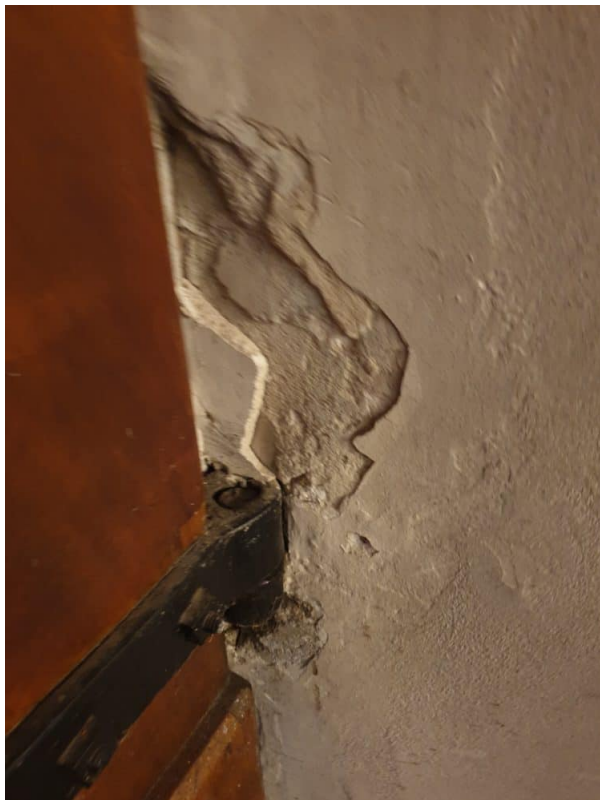
Schadstellen werden mit Artgerechtem Material zu geputzt.

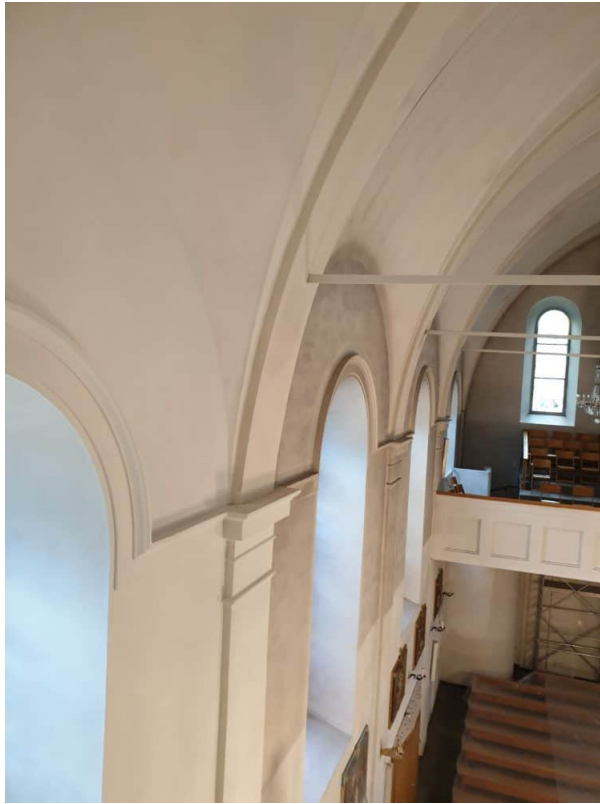
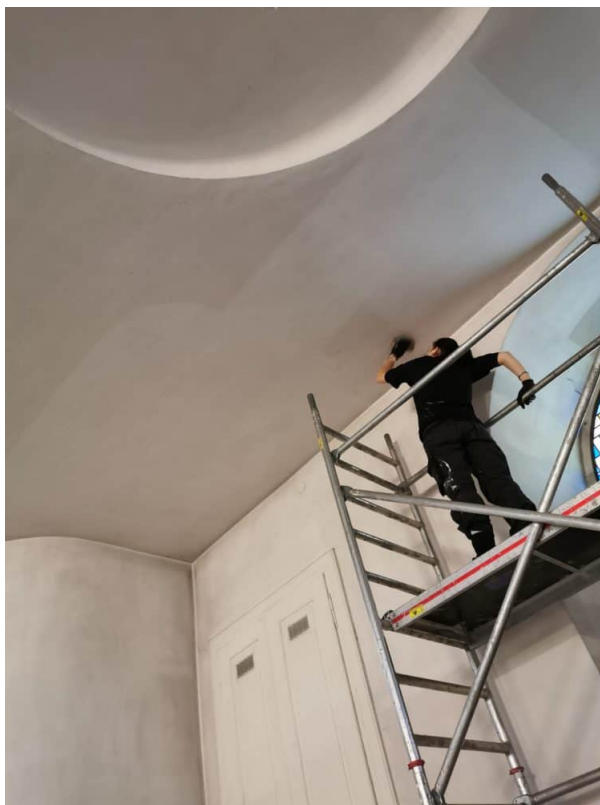
Trocken Freilegung der Emporen Untersicht.

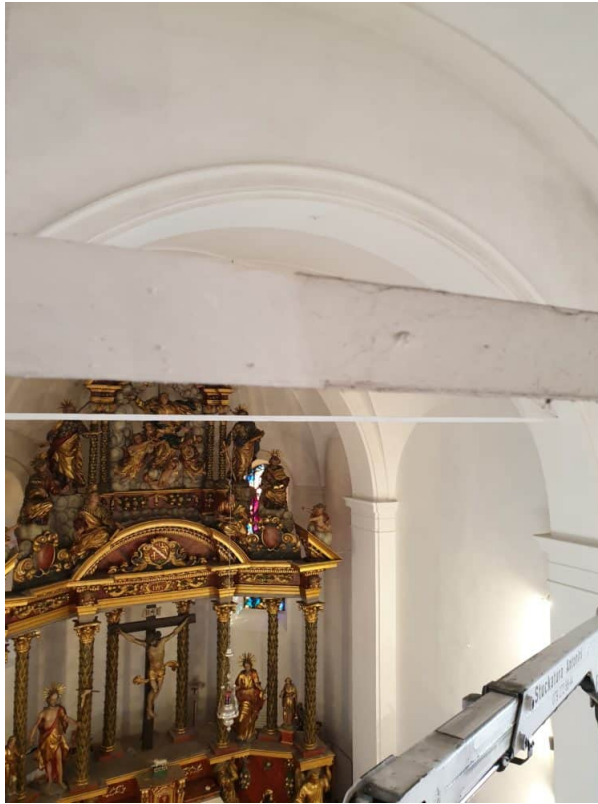
Reinigen aller Zug Stangen. Links gereinigt / Rechts verschmutzt
