Stuckatura
Antonini

Dokumentation

Kirche Herbriggen VS

Kirchenreinigung
Restaurierungsarbeiten
2019

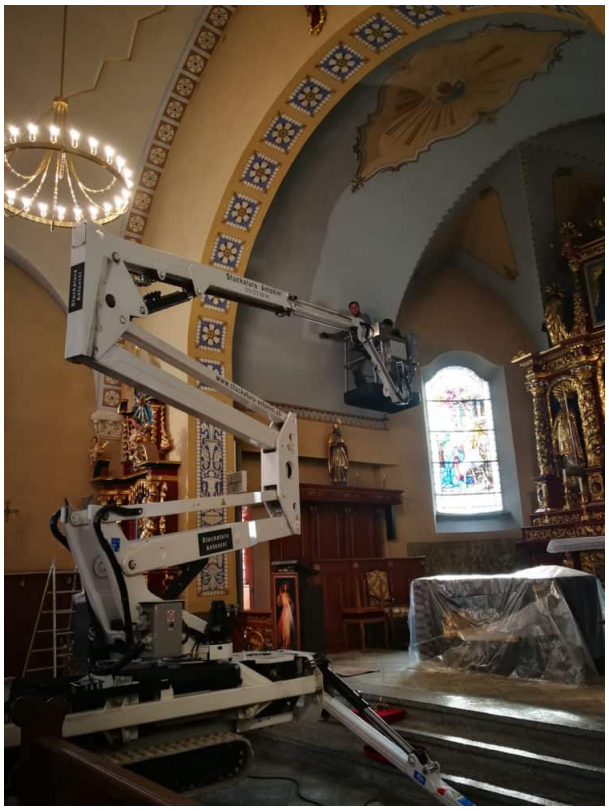
Trockenfreilegung Im Chorhaus mit Spez. Hebebühne Cs. 174

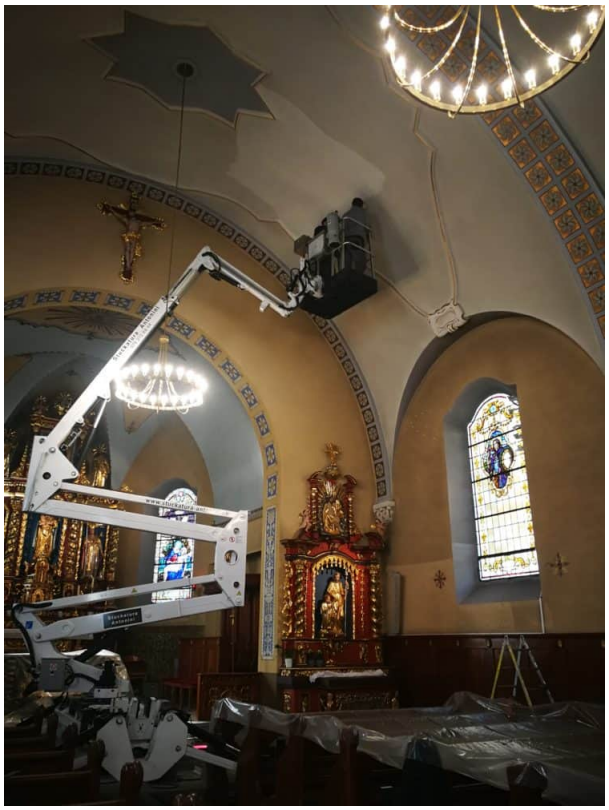
Trockenfreilegung im Schiff. Es werden alle Wände, Gewölbe und Ausstattung mit dem Spez. Latex Trockengereinigt.

Verschmutzung link, rechts gereinigte Flächen .

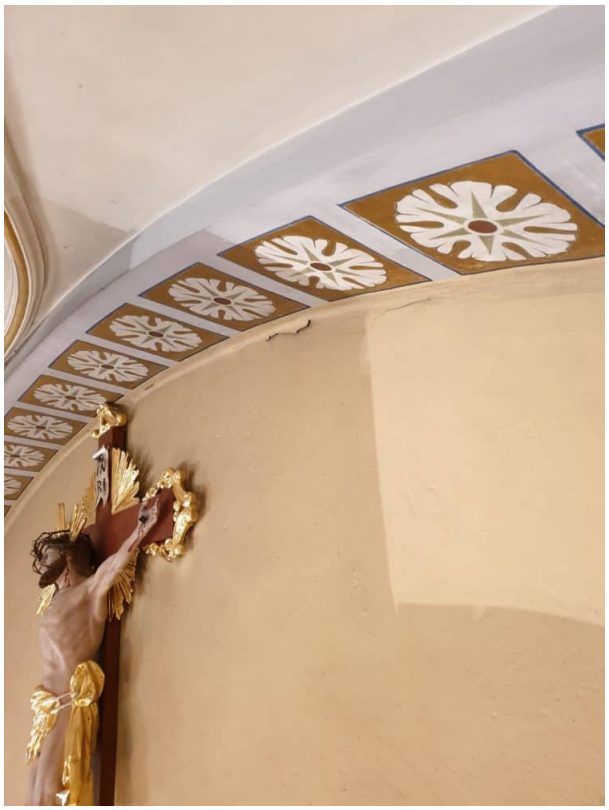
Risse und Schadstellen werden mit Artgerechtem Material zu geputzt und retuschiert.

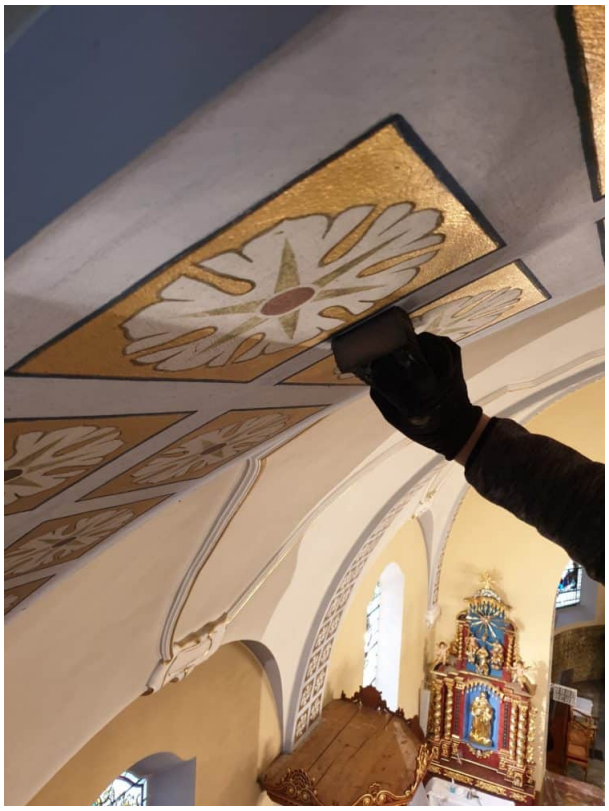
Trockenfreilegung im Schiff am Gewölbe.

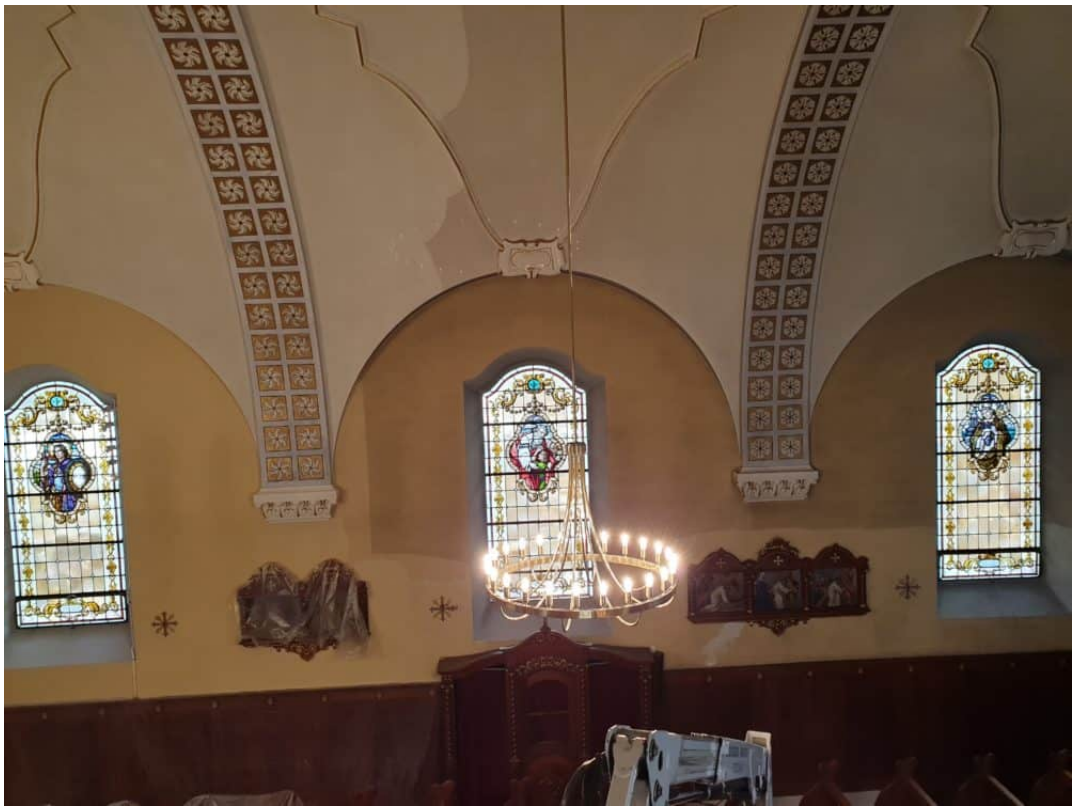
Trockenfreilegung der Gurten im Gewölbe.

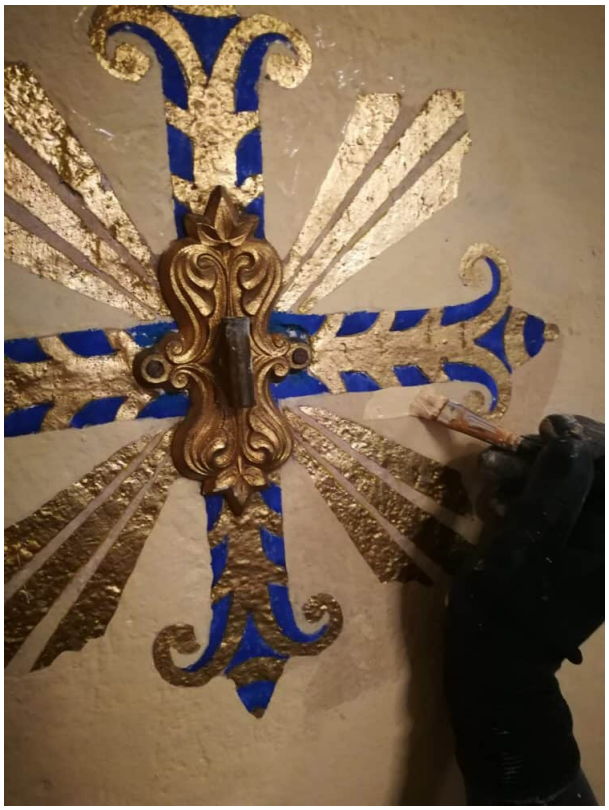
Anfassen der Apostelkreuze.

zu Starck verschmutze Flächen werden mit Mineralfarbe Ausretuschiert.
