Stuckatura
Antonini

Dokumentation

Kirche St. Franziskus Wollishofen

Freilegen der St. Franziskus Bilder
Restaurierungsarbeiten
2020

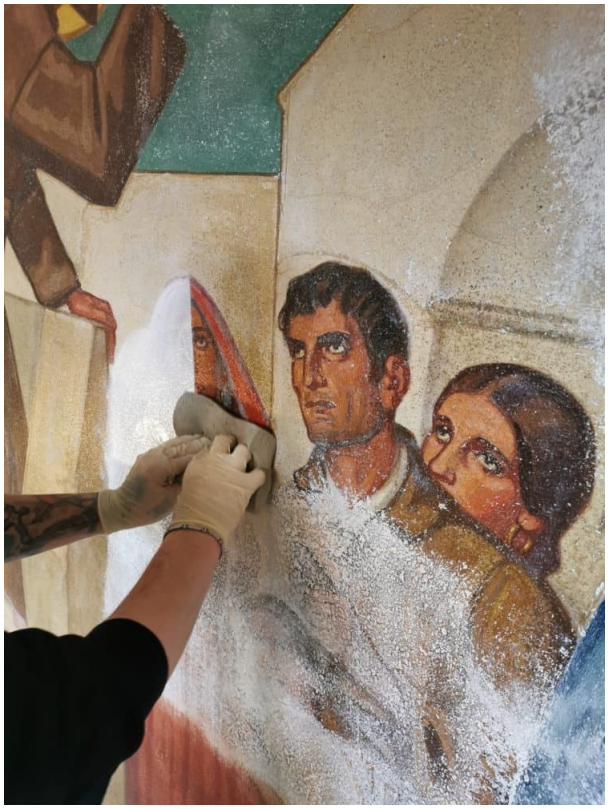
Freilegen der Raufasertapeten. Mehrmals die Tapete Leicht befeuchten und einziehen lassen. Vorsichtiges entfernen der Tapete. Durch den Kleister mit Bindemittel sind grosse Rückstände an den Bilder vorhanden.

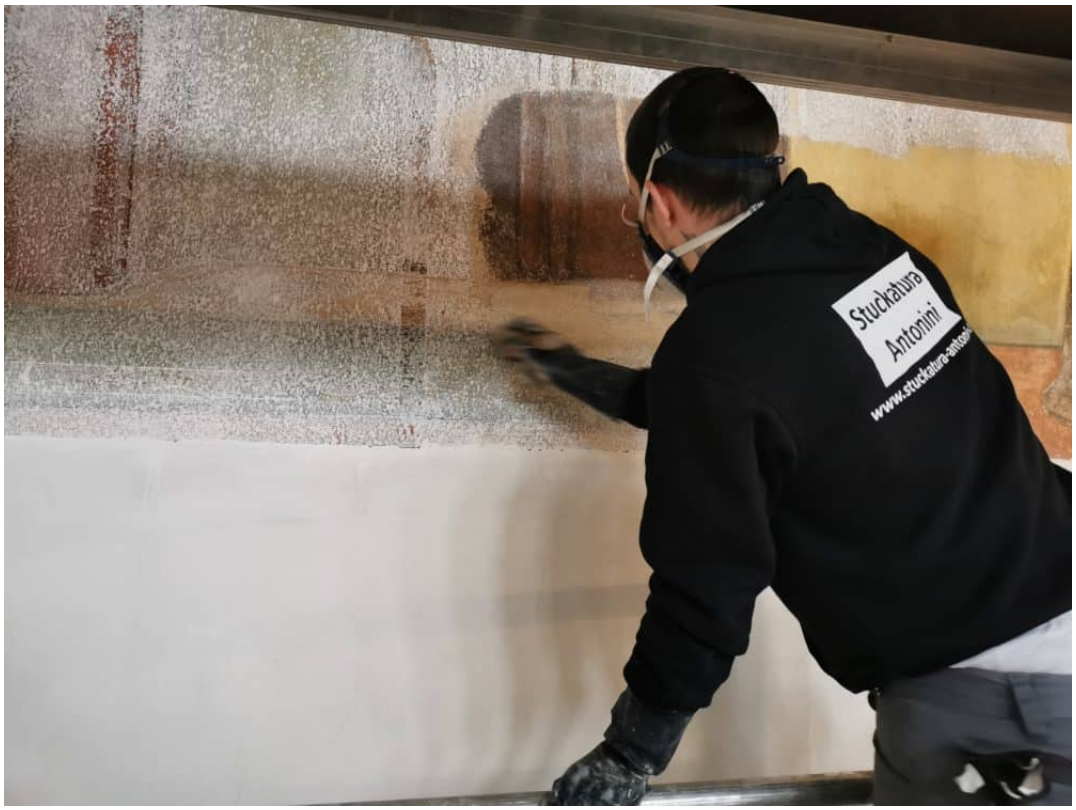
Der Kleister beinhaltet ein Festes Bindemittel das sich durch Normales Wasser oder Dampf nicht auflösen lässt, dadurch haben Wir ein Spezielles Mittel das nur den vergüteten Kleister löst und Das Bild nicht beschädigt. Anschließend wird vorsichtig nach gewaschen.

Das Halbe Bild ist freigelegt. Links gewaschen / rechts mit Kleister

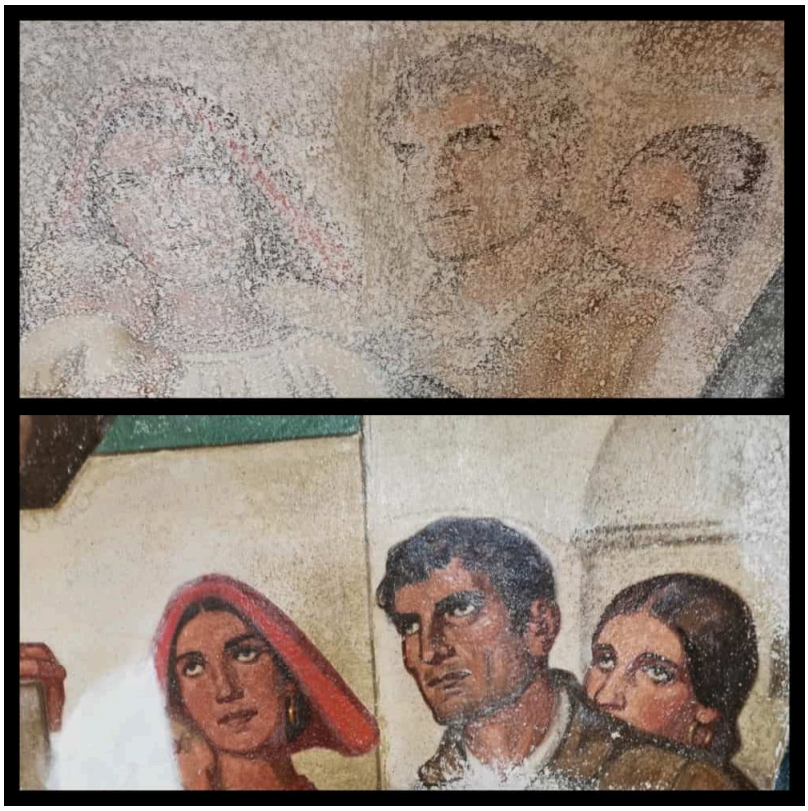
Das Spezielle Mittel wird mit einem Pinsel aufgetragen und kurz eingewirkt. Dadurch löst sich der Kleister ohne Rückstände.
