Stuckatura
Antonini

Dokumentation

Kirche Wiggen LU

Kirchenreinigung
Restaurierungsarbeiten
2019

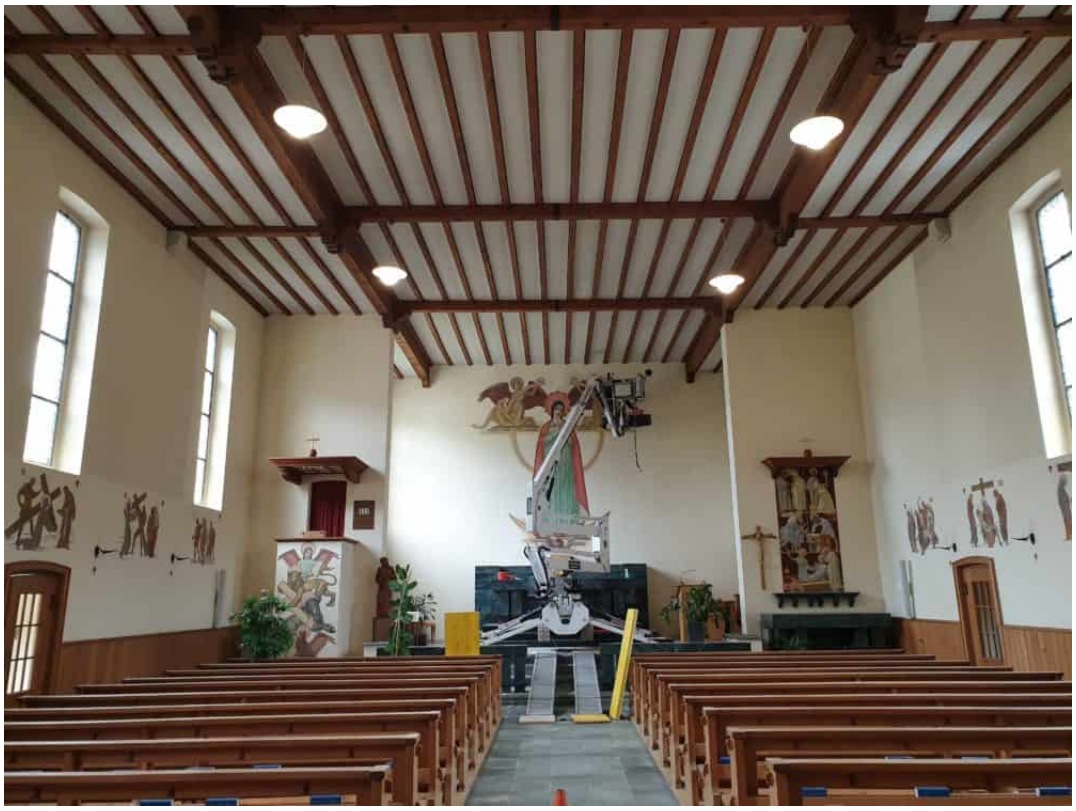
Links gereinigt / rechts verschmutzt

Trockenfreilegung im Chorrhaus mit der spez. Hebebühne Cs 175.

Die Kompleten Wende und Decke der Kirche Wiggen wird Trockenfreigelegt, und anschliessend bei Stark verschmutzten stellen örtlich ausretuschiert.

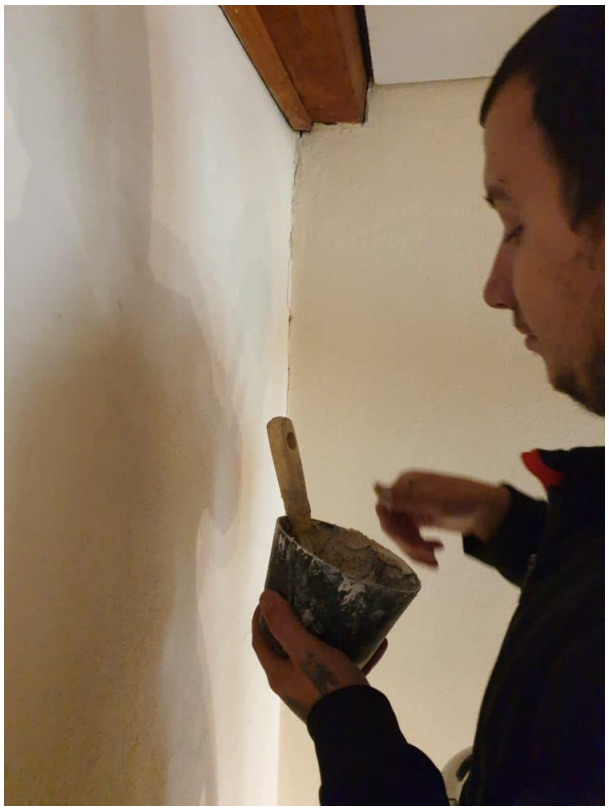
Links gereinigt / rechts Verschmutzt

Risse werden mit artgerechtem Material zu geputzt und örtlich mit Mineral Farbe ausretuschiert.

Risse im Schiff werden mit artgerechtem Material zugeputzt und örtlich mit Mineralfarbe ausretuschiert.

Trocken reinigen mit dem spez. Latexgummis

Trockenfreilegung im Schiff.

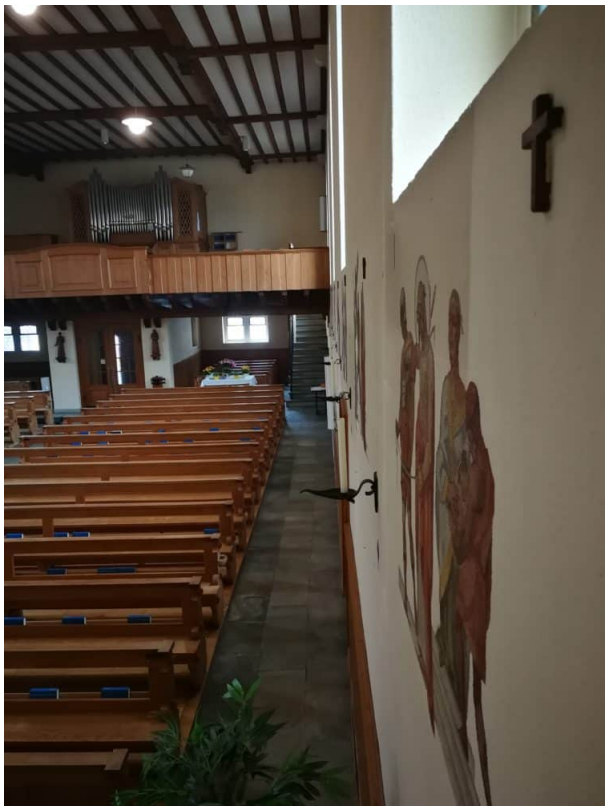
Die Verschmutzung ist gut zu sehen, im seiten Winkel.

Vorher, nachher

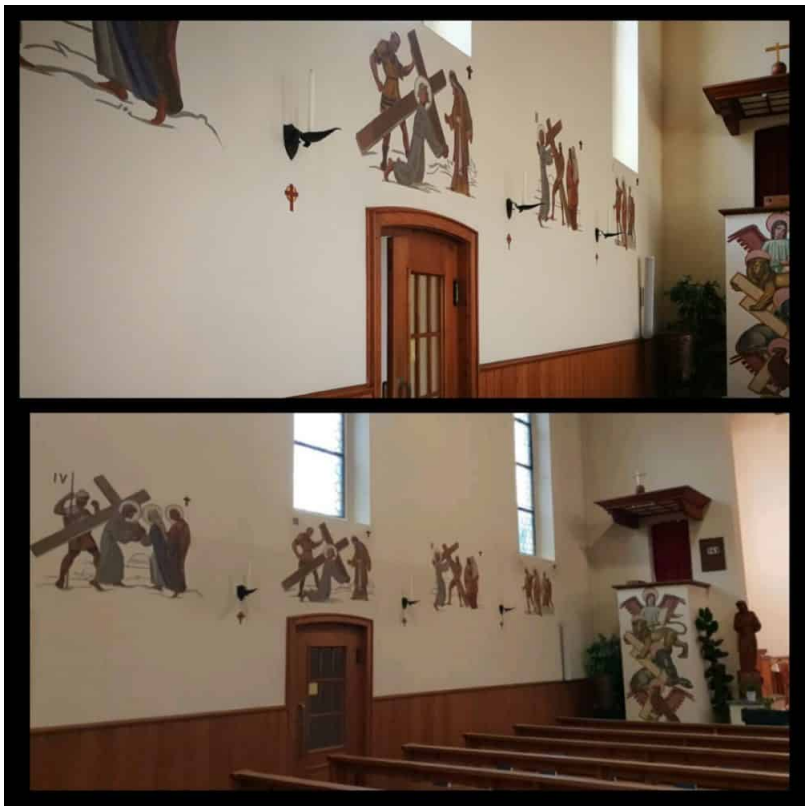
Vorher, nachher

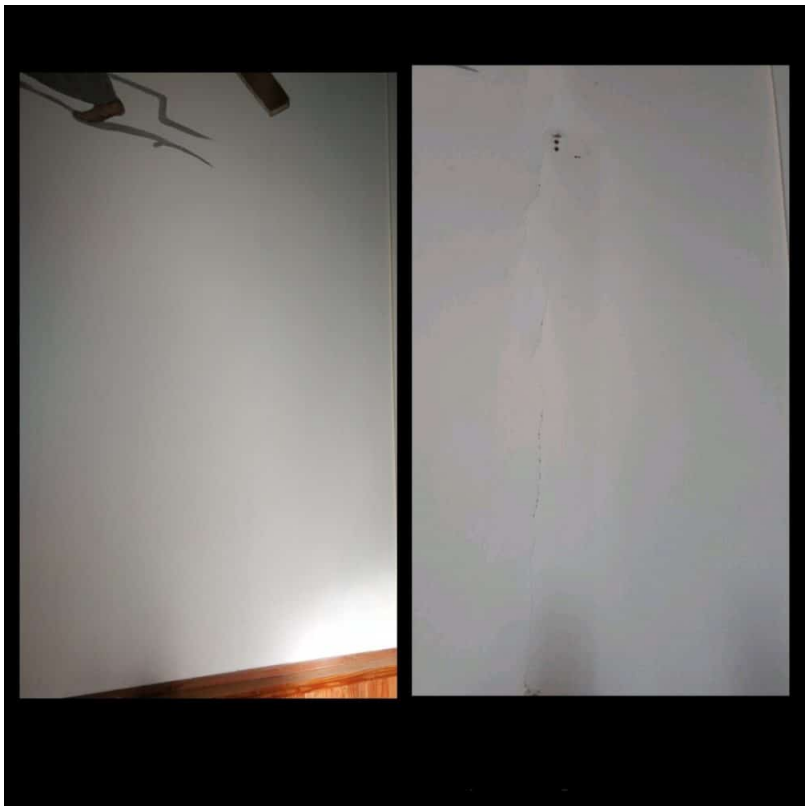
Vorher, nachher
