Stuckatura
Antonini

Dokumentation

St. Antonius Kapelle Walchwil

Kirchenreinigung
Restaurierungsarbeiten
2019

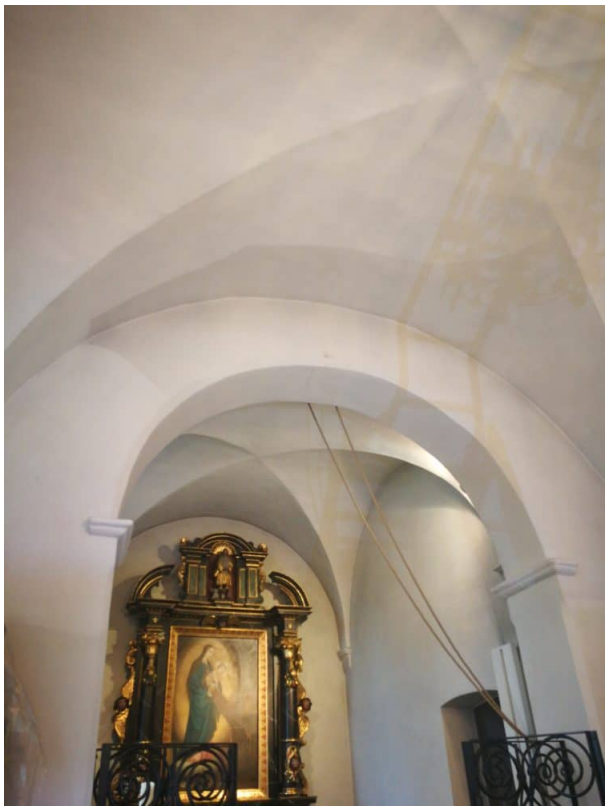
Die starke Verschmutzung in der Antonius Kapelle, ist an den Wänden und Gewölbe zu sehen.

Zu sehen ist bei der ersten Stichkappe, der Unterschied der Verschmutzung.

Die gesamte Kapelle wird Innen anschliessend Trockengereinigt mit den spez. Gummis zur Entfernung der Patina.
