**Stuckatura  
Antonini**

# Pfarrkirche St. Johannes der Täufer Walchwil

Kirchenreinigung  
Trockenfreilegung  
2019

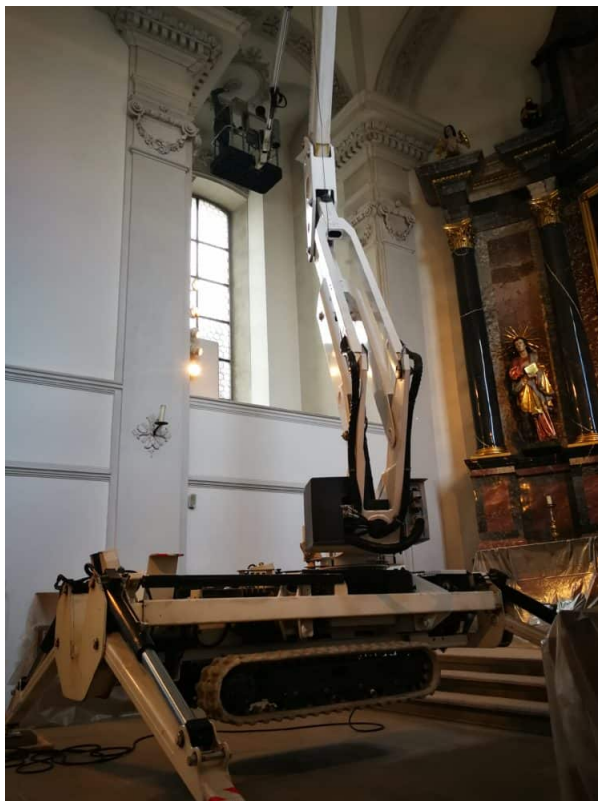
Trockenfreilegung im Chorraum an der Linken Seite

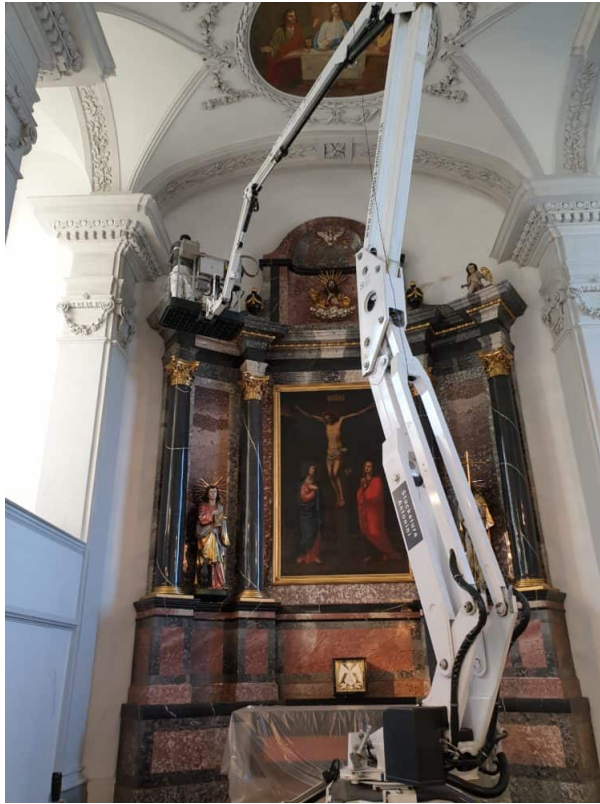
Trockenreinigung und feines absaugen des Hochaltars. mit spez. Walmaster Latex- Gummi.

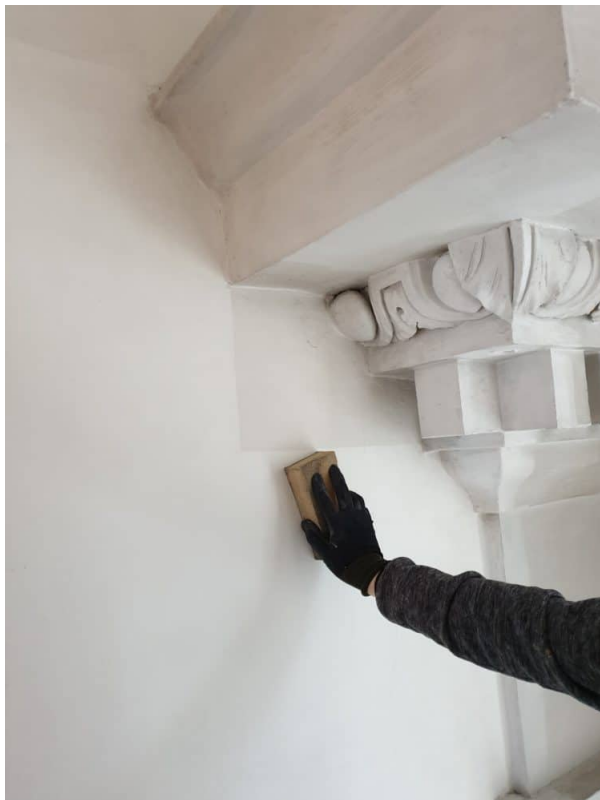
Bemusterung: Reverenz Muster im Chorraum in der Linken Nische, seitlich des Kämpfergesimses.

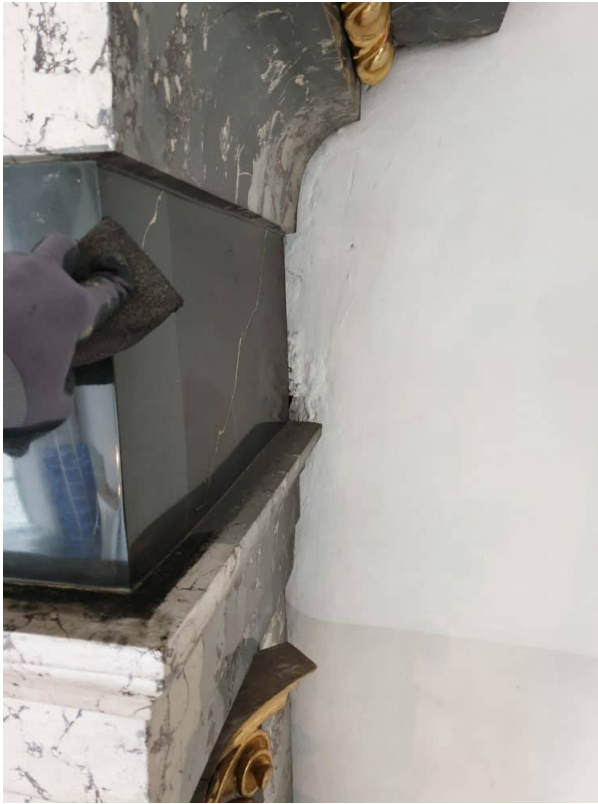
Verschmutzung am Hochaltar.

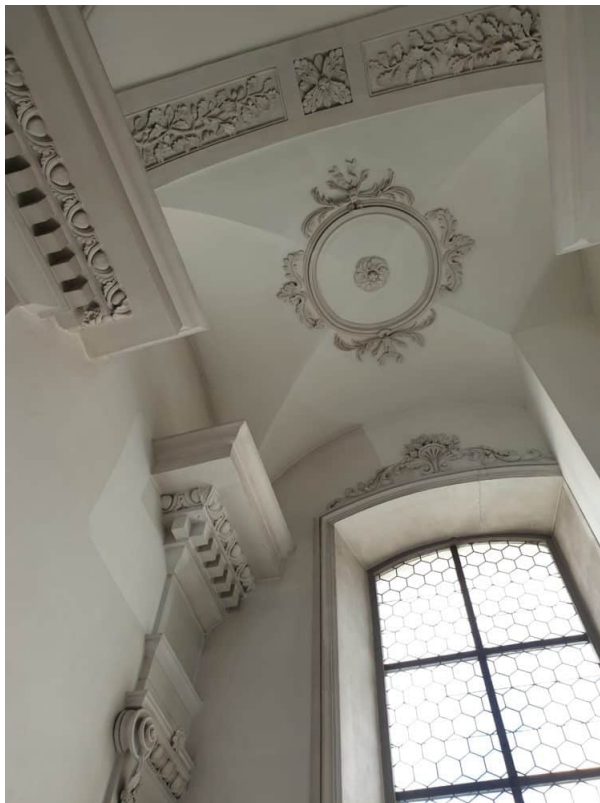
Trockenfreilegung in der rechten Nische im Chorrhaus.

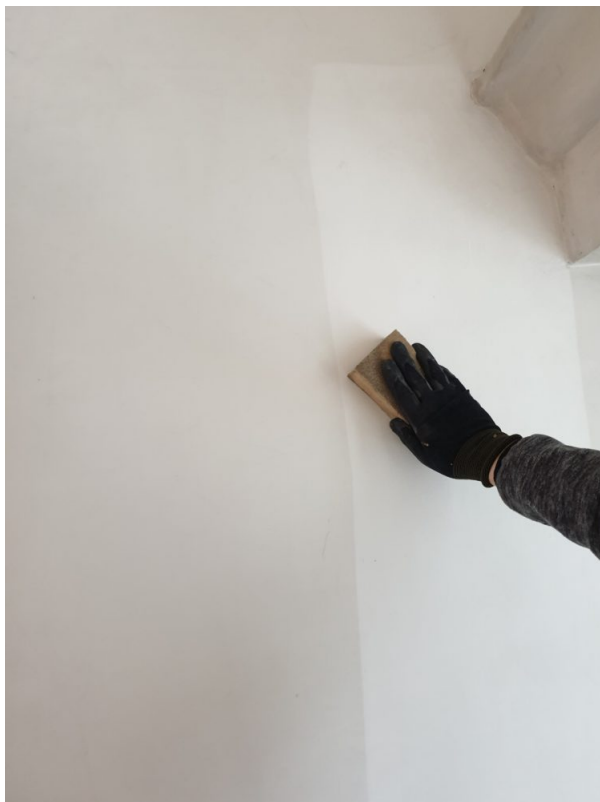
Trockenfreilegung, entfernen der Verschmutzung.

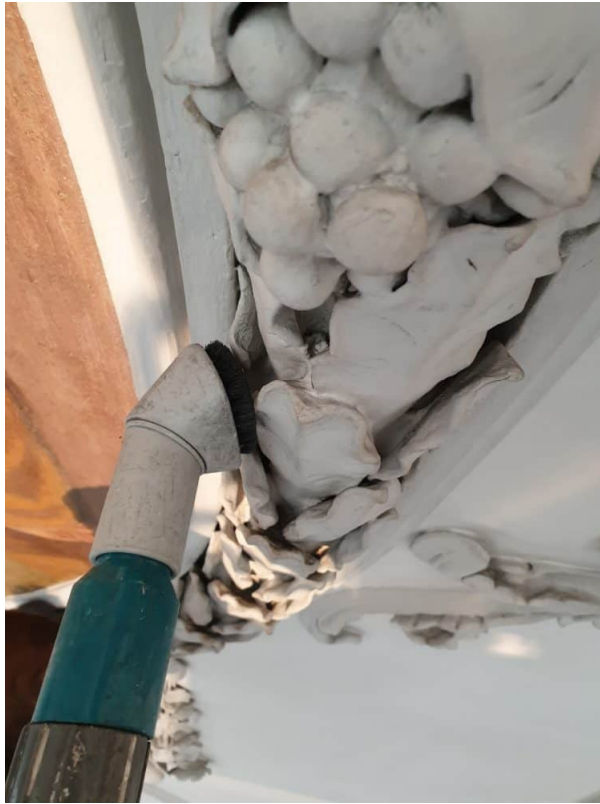
Feines Absaugen und Kontrollieren der Stuckaturen.

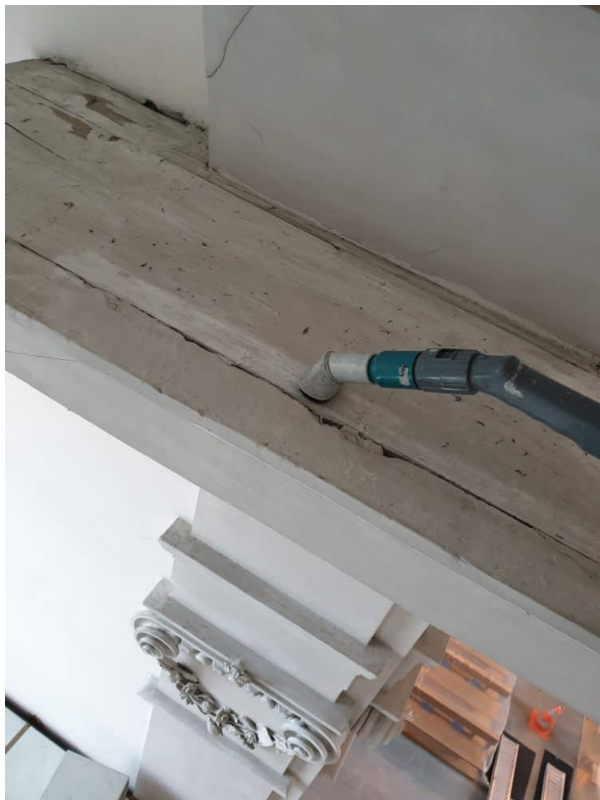
Absaugen aller Kämpfergesimse.

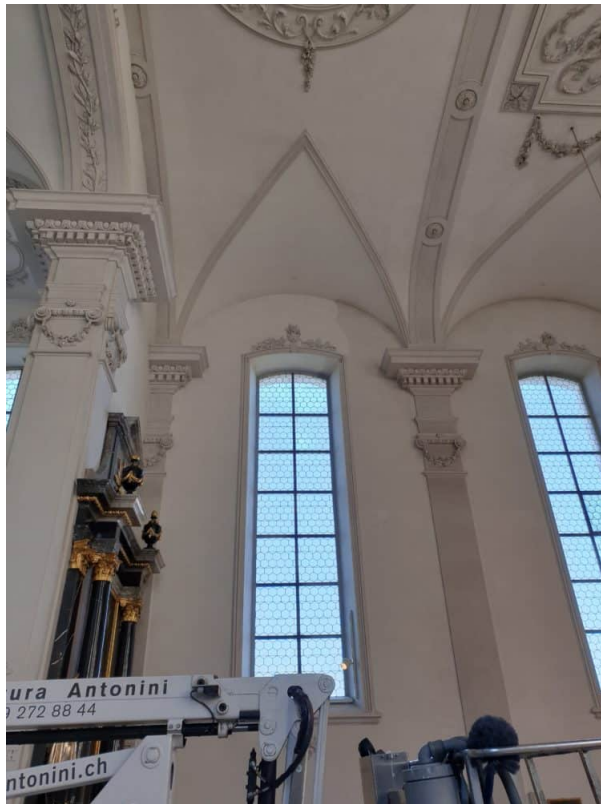
Trockenfreilegung im Schiff (unterschied an Aussenwand Rechts vom Fenster.)

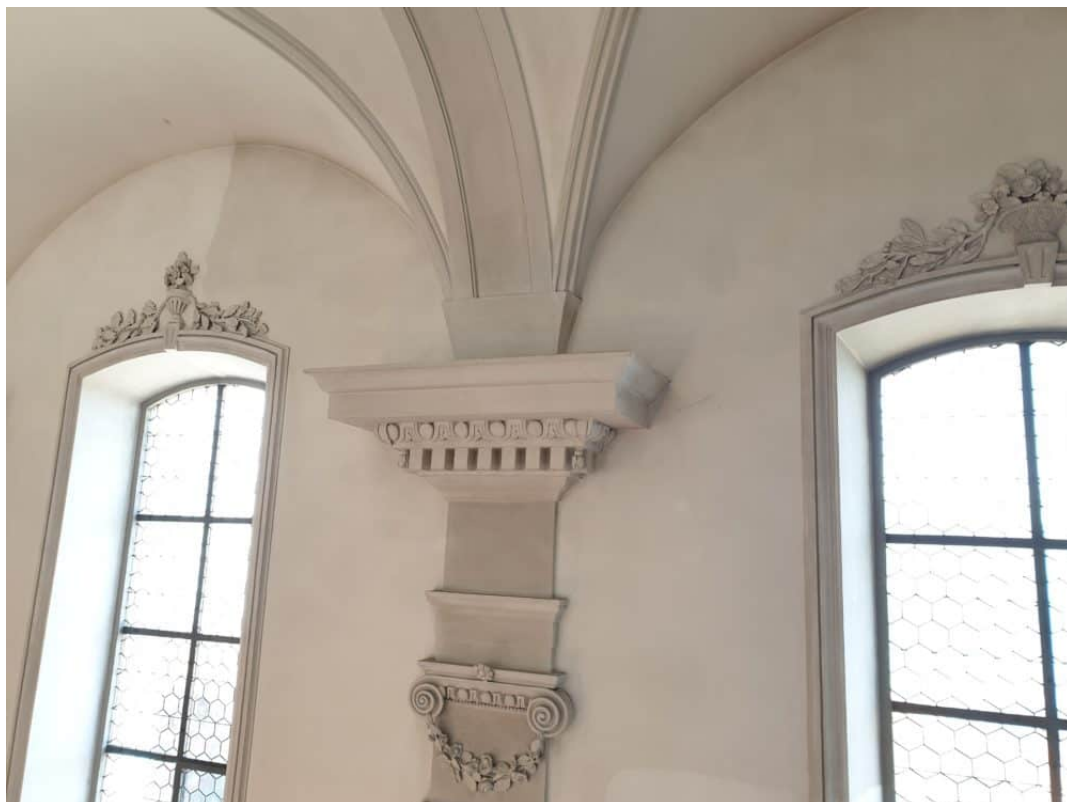
Trockenfreilegung an den Aussenwänden.

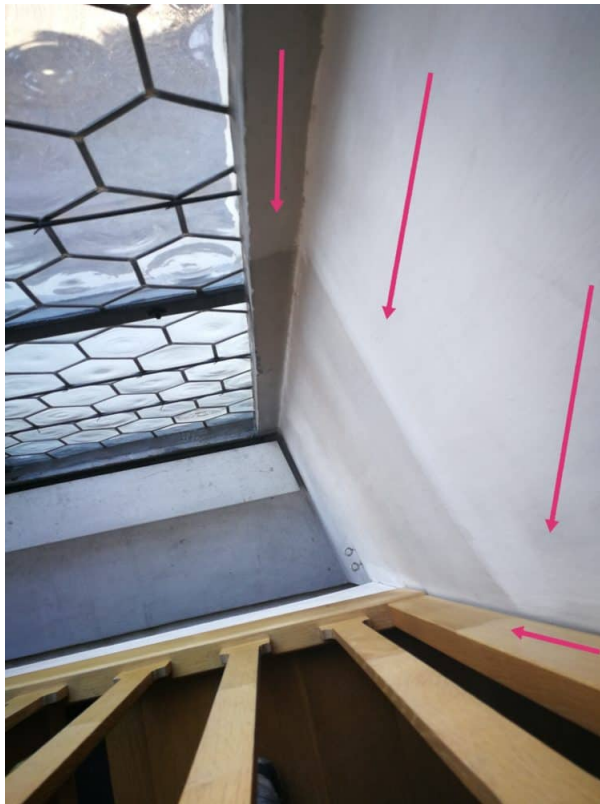
Trockenfreilegung an Fenster Leibungen und Sandstein Gewänden.

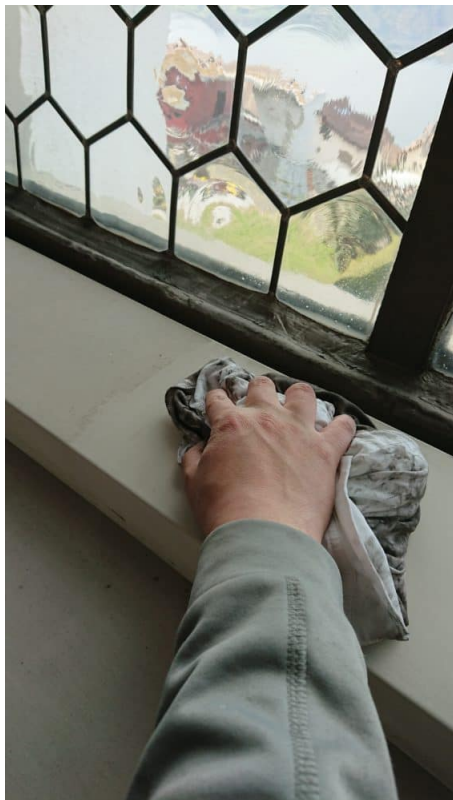
Fensterbank Heizung reinigen.

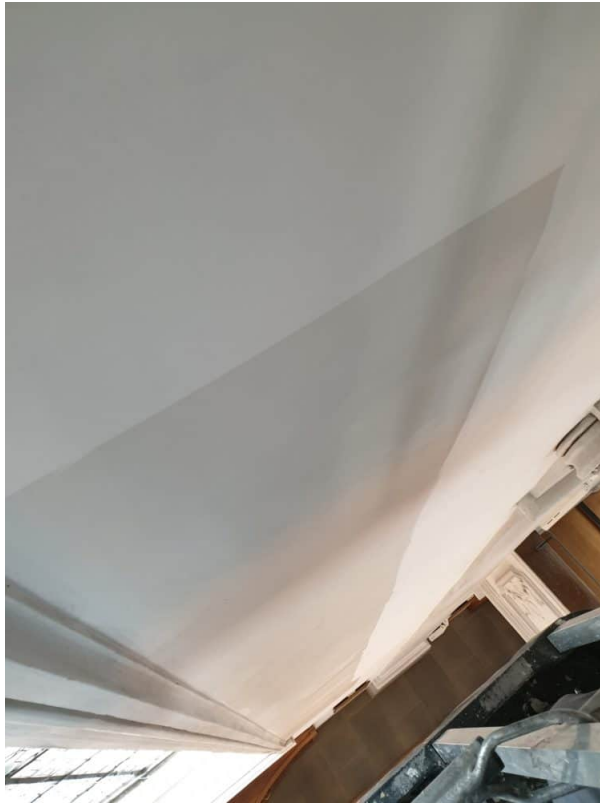
Reverenz der Verschmutzung.

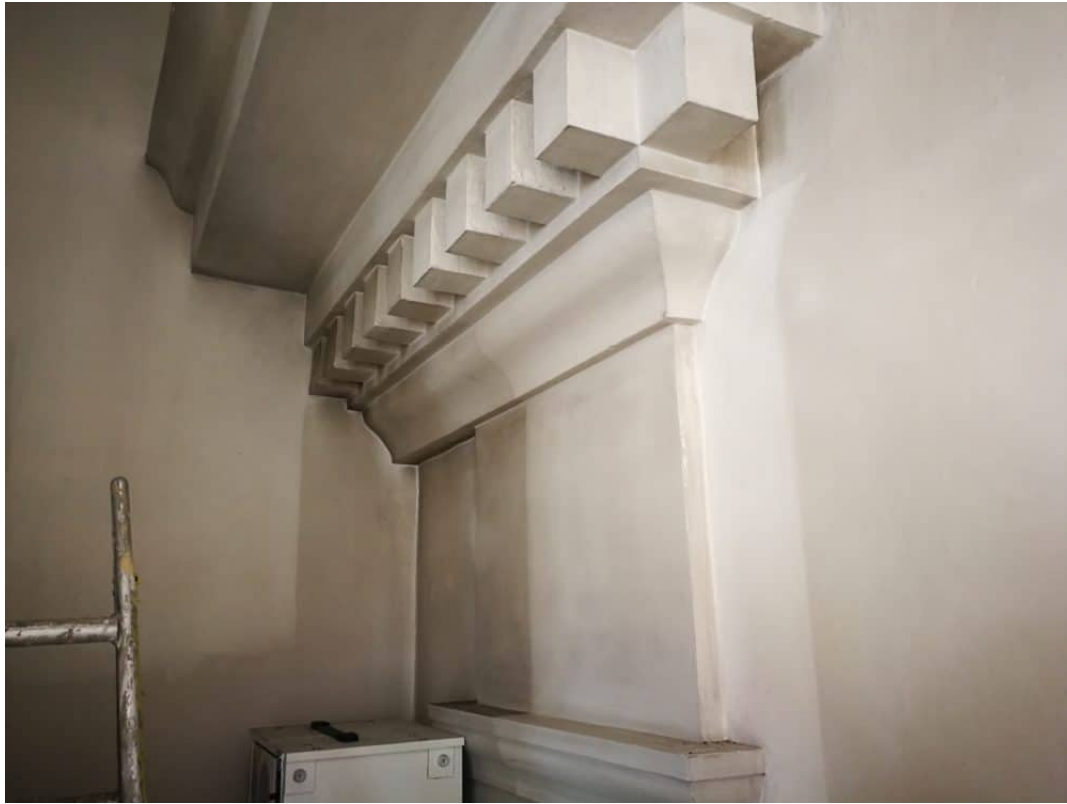
Trockenfreilegung der Lisenen und des Kämpfergesims.

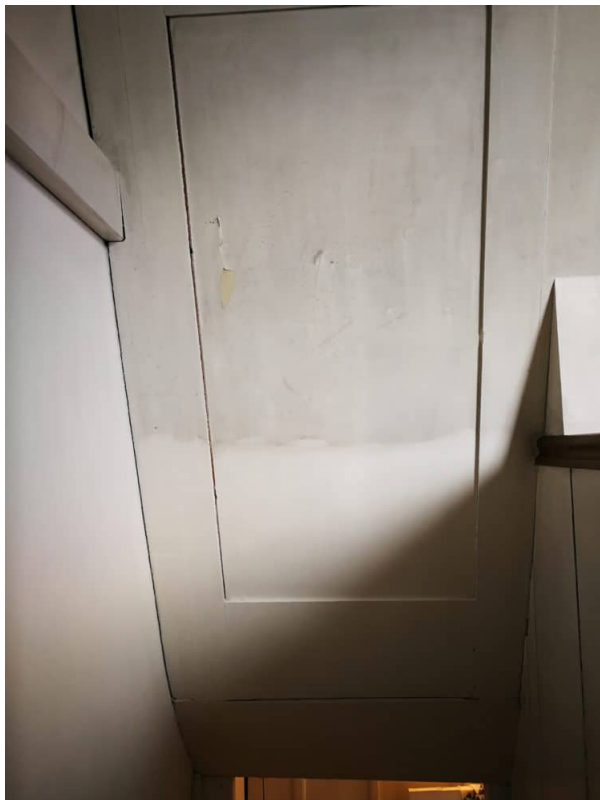
Trockenfreilegung im Treppenaufgang zur Orgel.

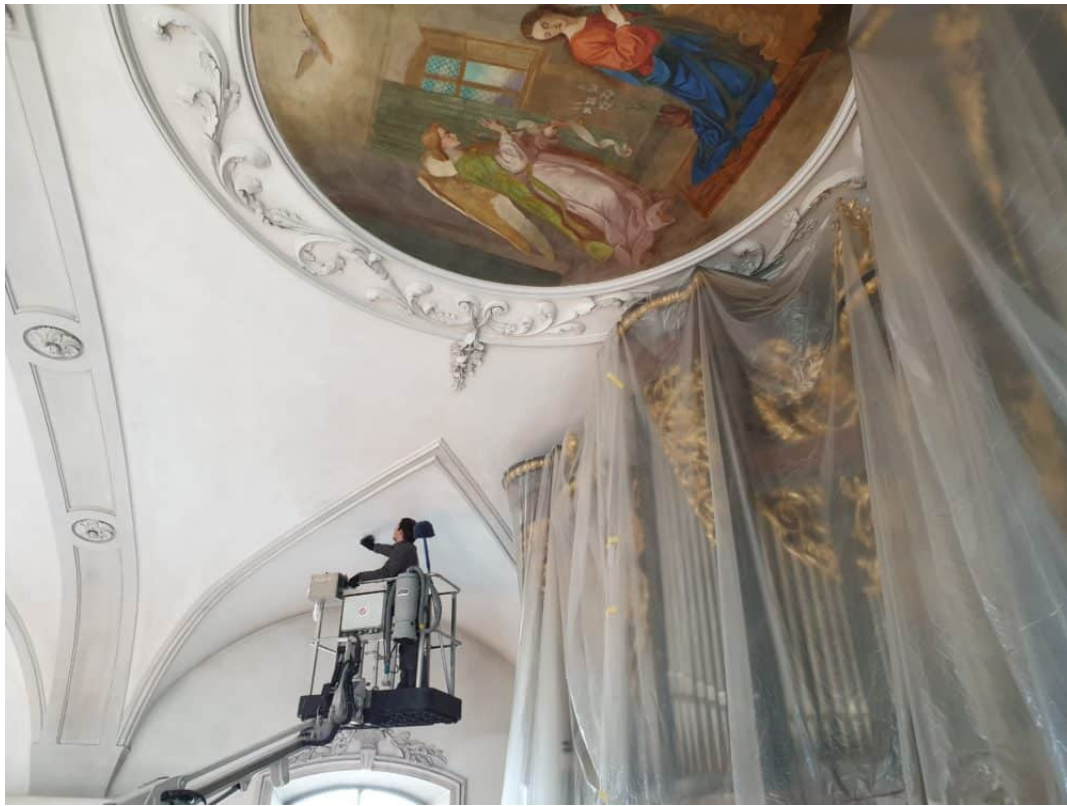
Trockenfreilegung der Stichkappe bei der Orgelempore.

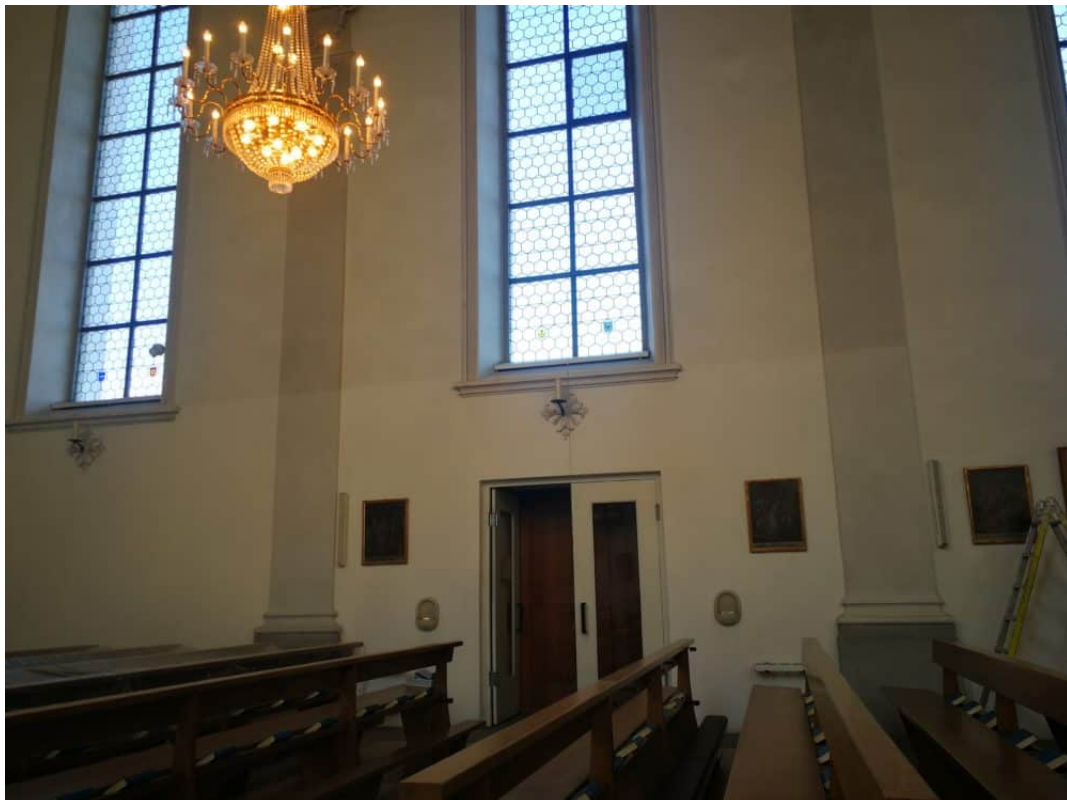
Trockenfreilegung im Schiff unterhalb bis Höhe Fenster.

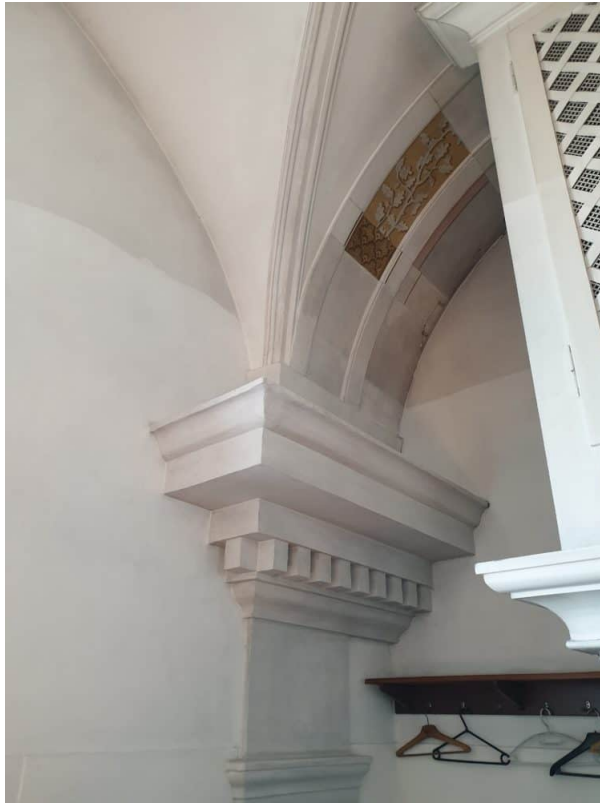
Trockenfreilegung bei der Orgelempore.

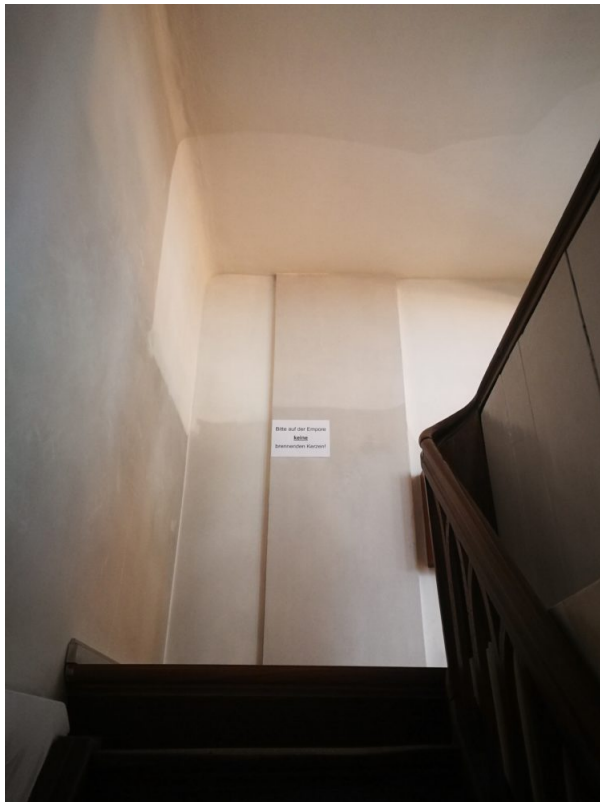
Trockenfreilegung im Treppenaufgang zur Empore
