Stuckatura Antonini

Dokumentation

Ref. Kirche Huttwil BE

Reinigung Anhydrit Unterlagsboden
2020

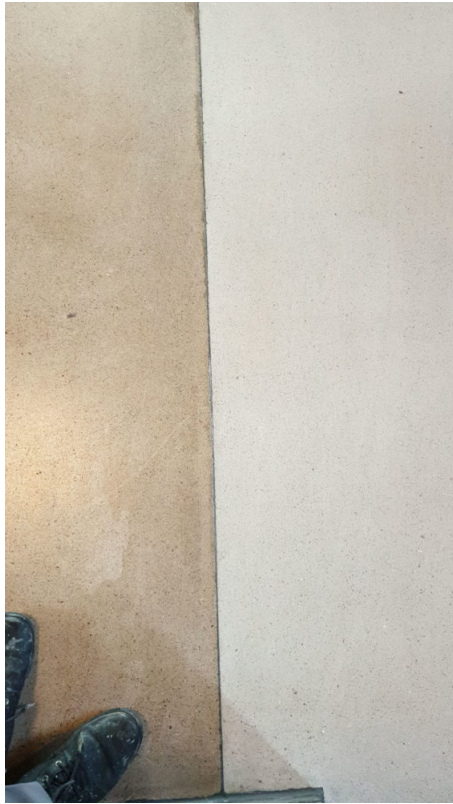
Ansicht Bemusterung vom 11. März 2020. (Vorher / nachher)

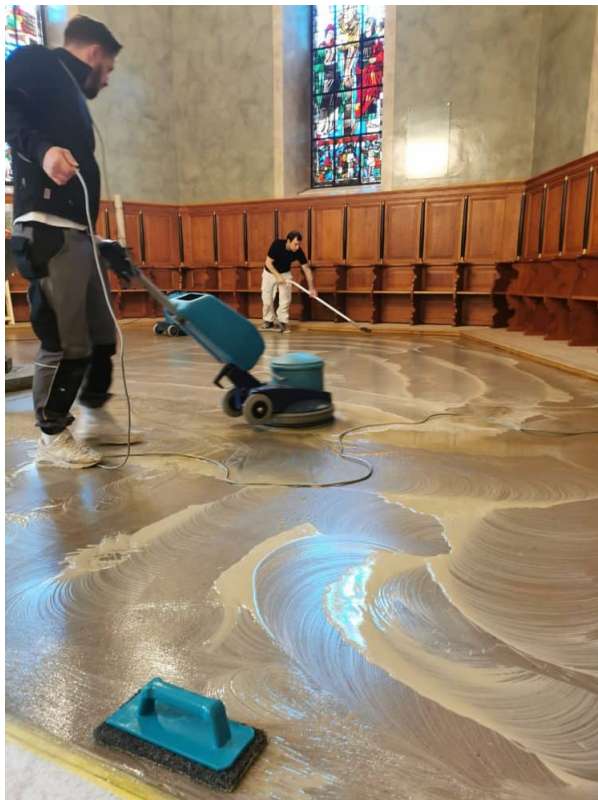
Ansicht : Bodenreinigung mit der Einscheibemaschine auftragen von Remate Fotrte, anschliessend 2X Antiwax und mehrfaches nachreinigen mit klarem Wasser.

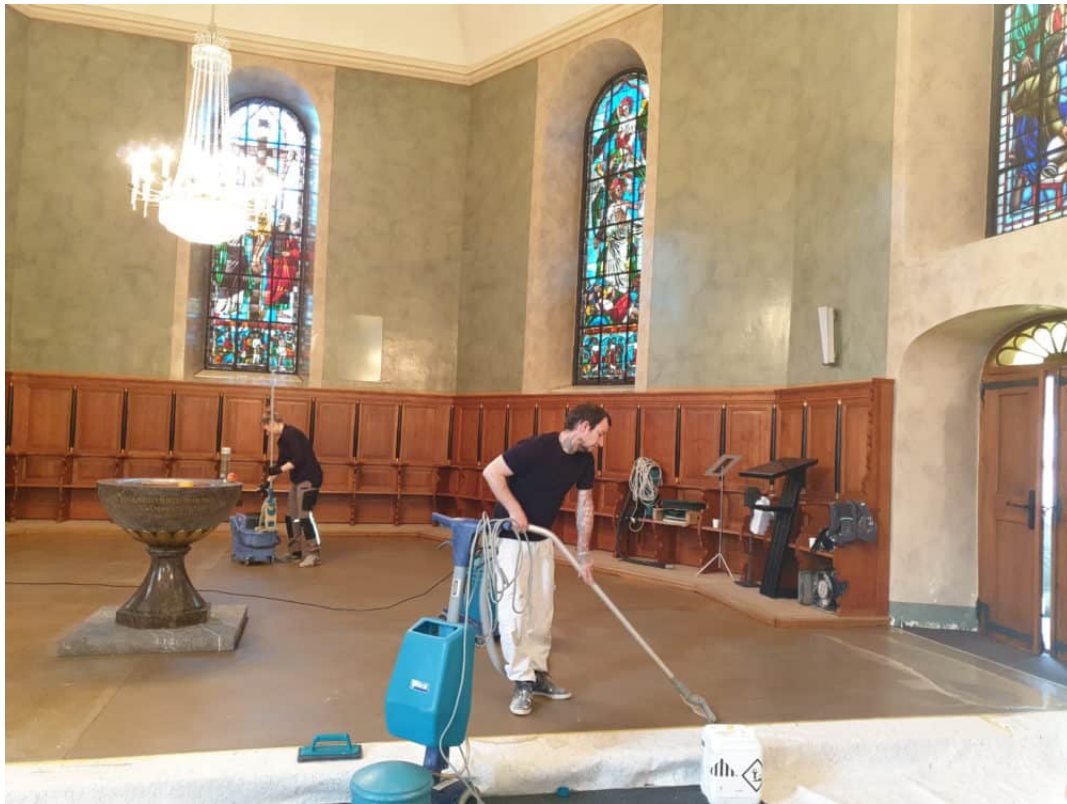
Ansicht Chorhaus: Reinigung des Anhydrit Unterlagsboden entfernen der alten Versiegelungsschichten und Verschmutzung.

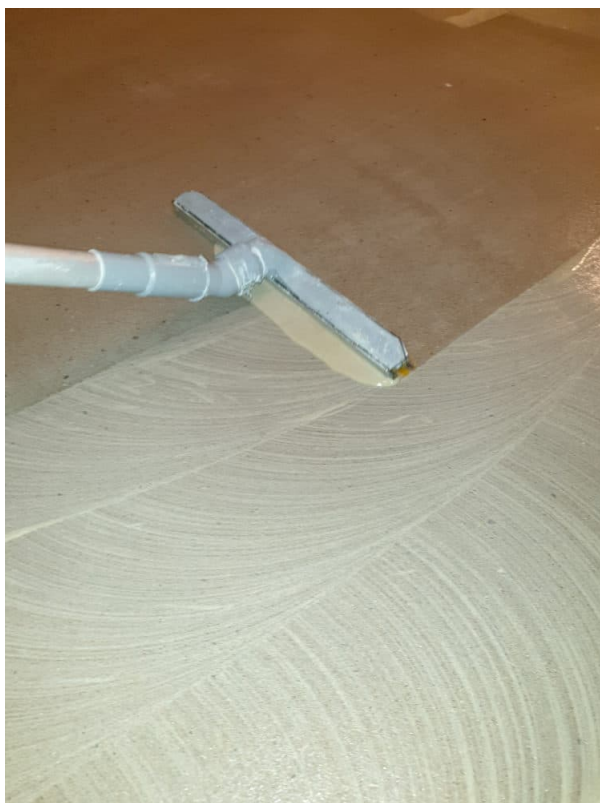
Ansicht: Absaugen der Verschmutzung und Versiegelungsschicht.

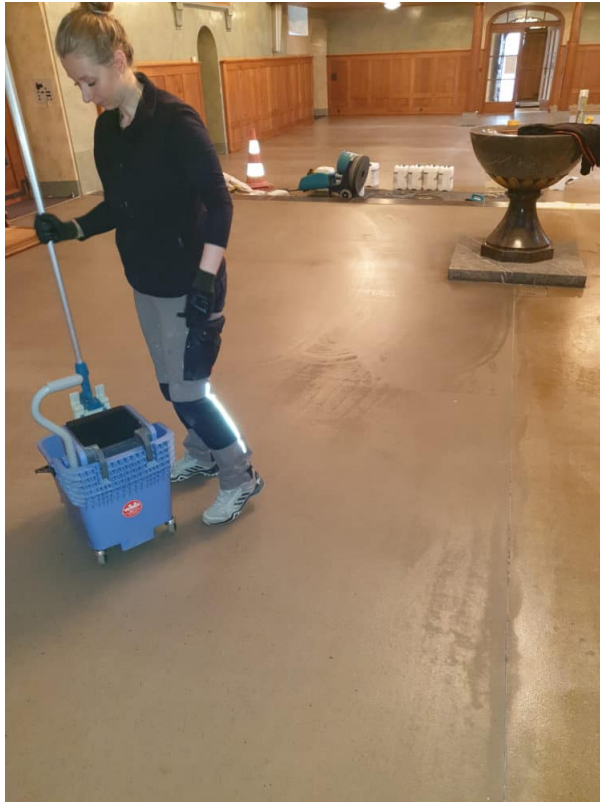
Ansicht: Mehrfaches Aufnehmen des Anhydrit Unterlagsboden mit Klarem Wasser.

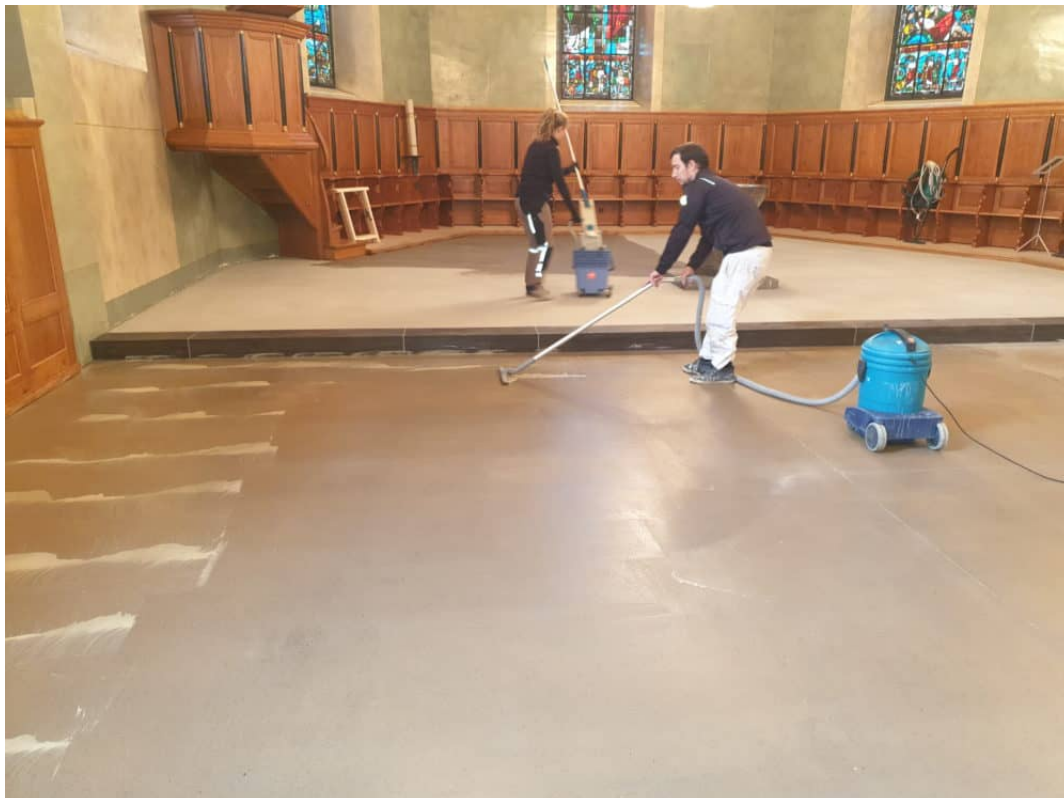
Ansicht: Mehrfaches nachreinigen und aufsaugen.

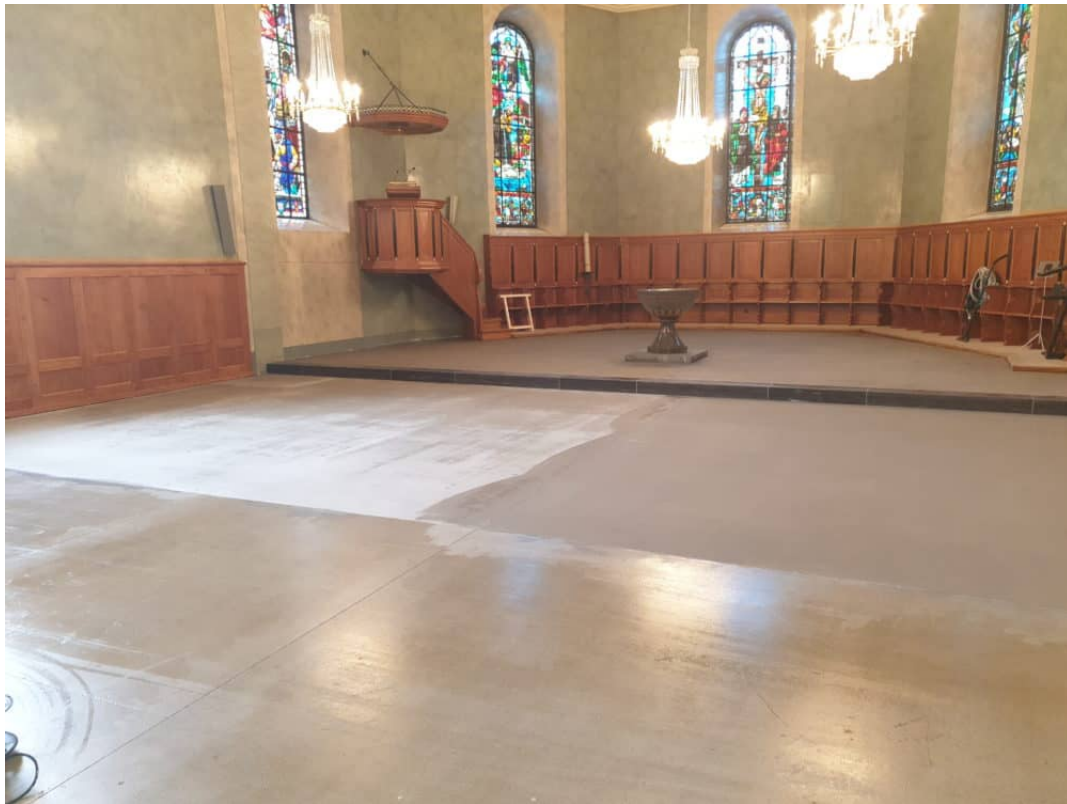
Ansicht: Abtrocknen des Anhydrit Bodens

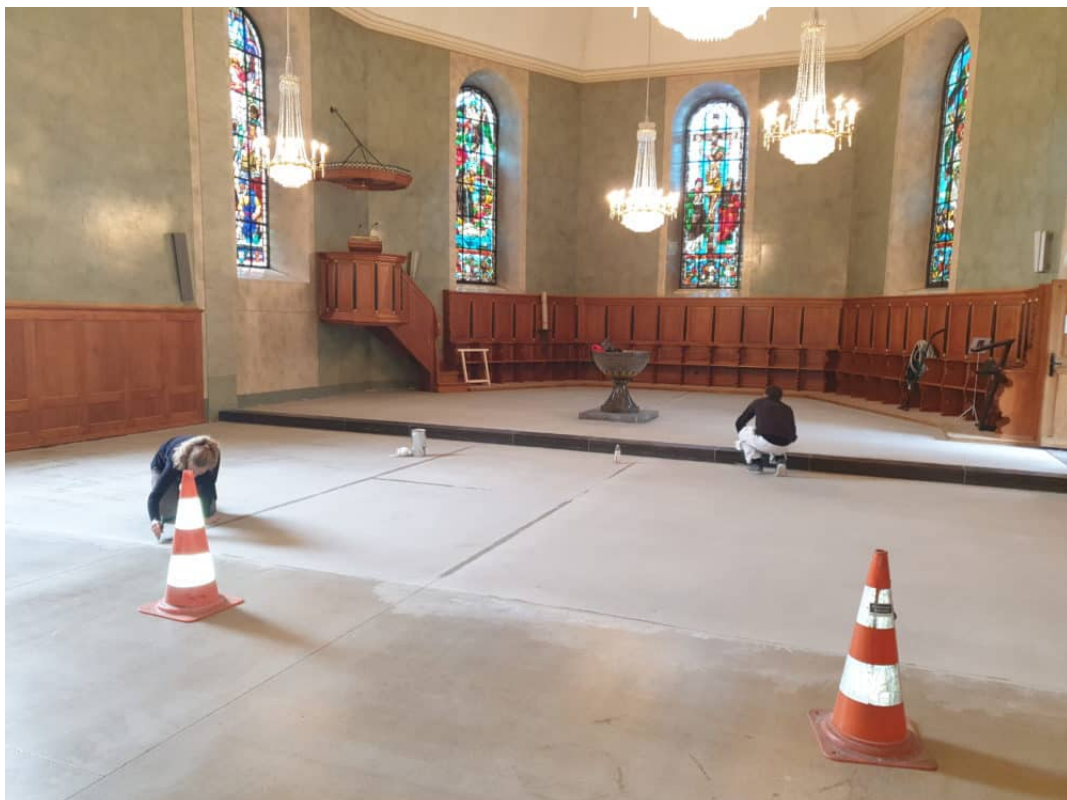
Reinigungsarbeiten an den Anschlüssen und Fugen.

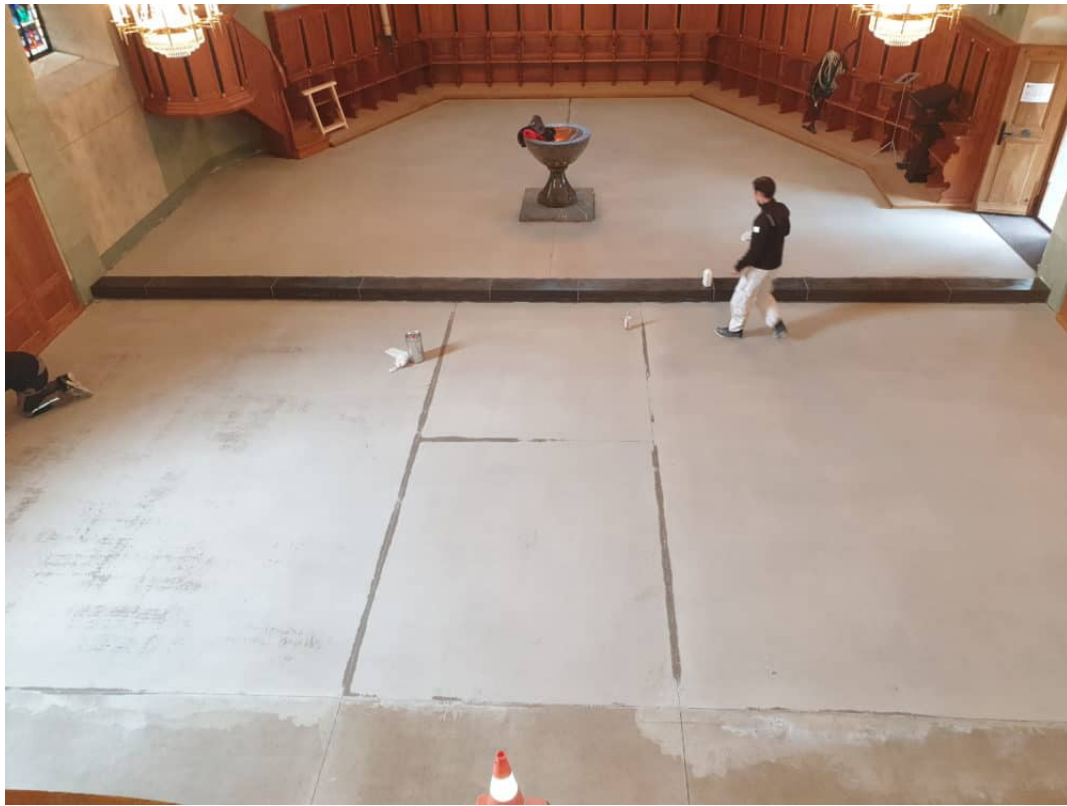
Ansicht von Oben: die Hälfte des Anhydrit Bodens ist gereinigt.

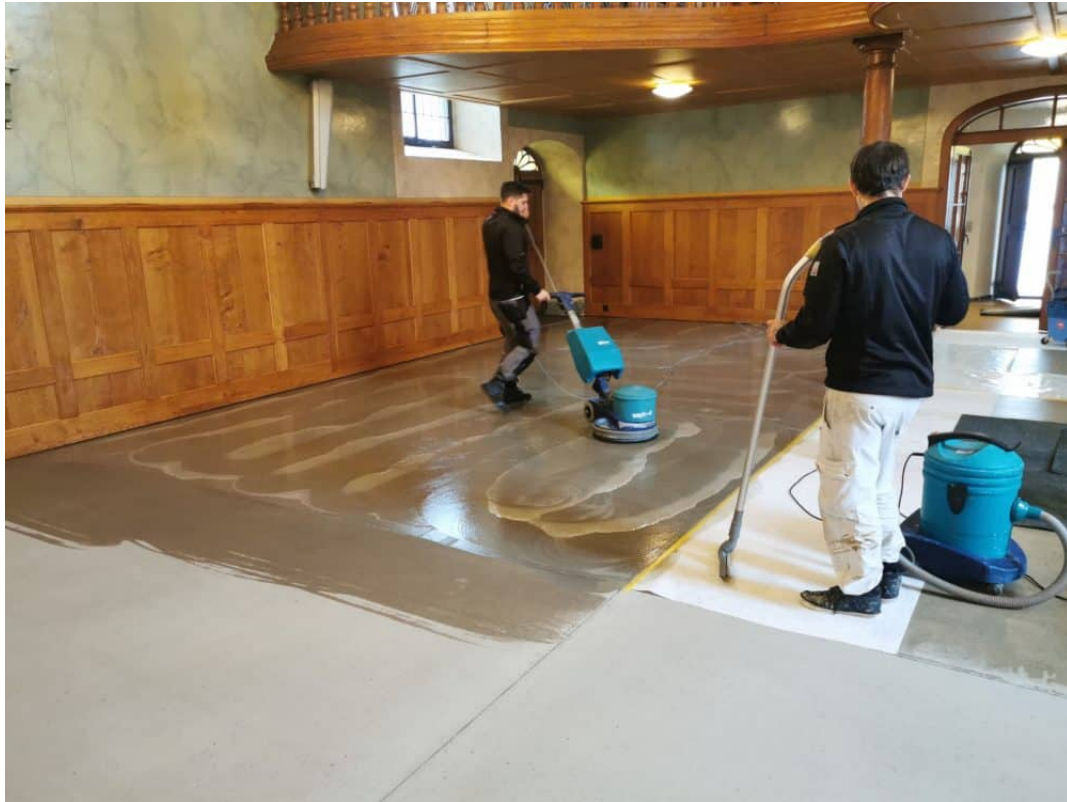
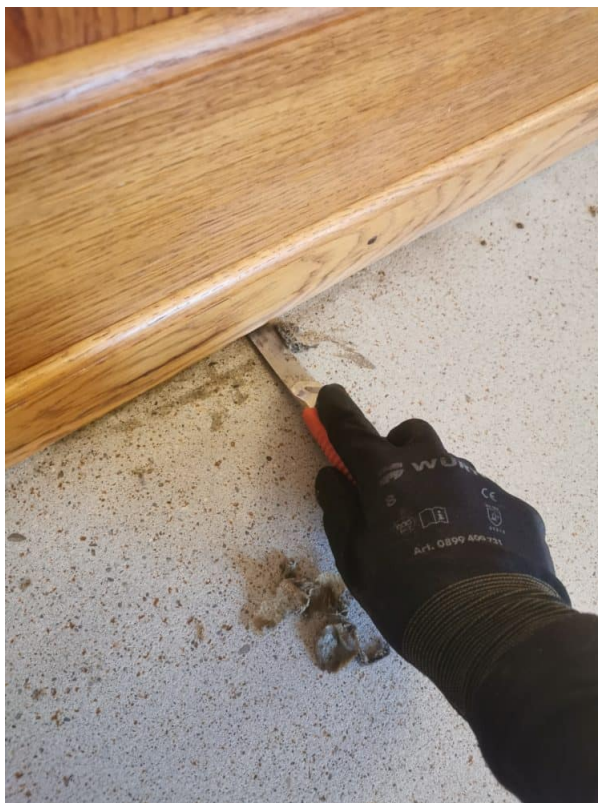
Ansicht Anschlüsse Reinigen und Kontrollieren auf Rückstände.

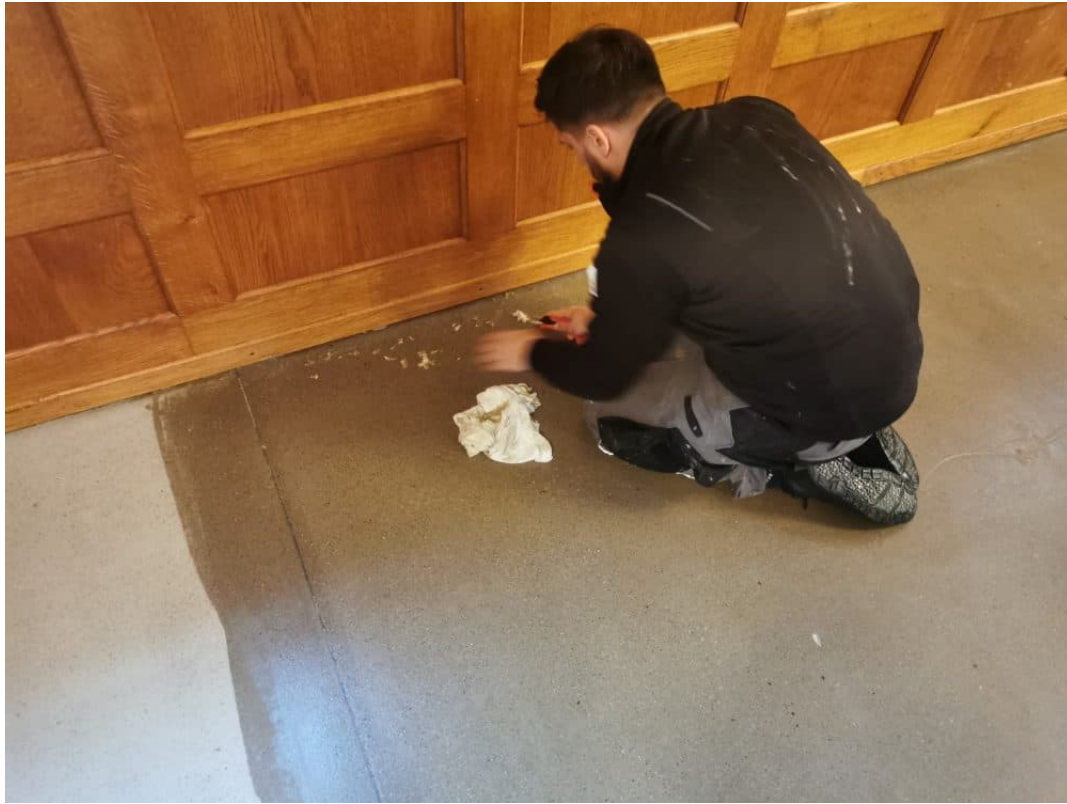
Ansicht: abkratzen der Versiegelung unter den Holzbrüstungen.

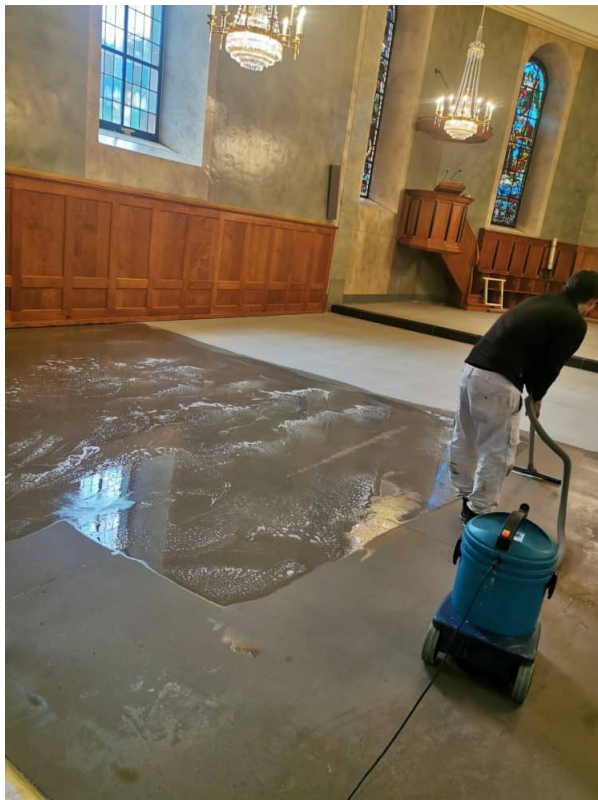
Ansicht: nachspülen mit klarem Wasser.

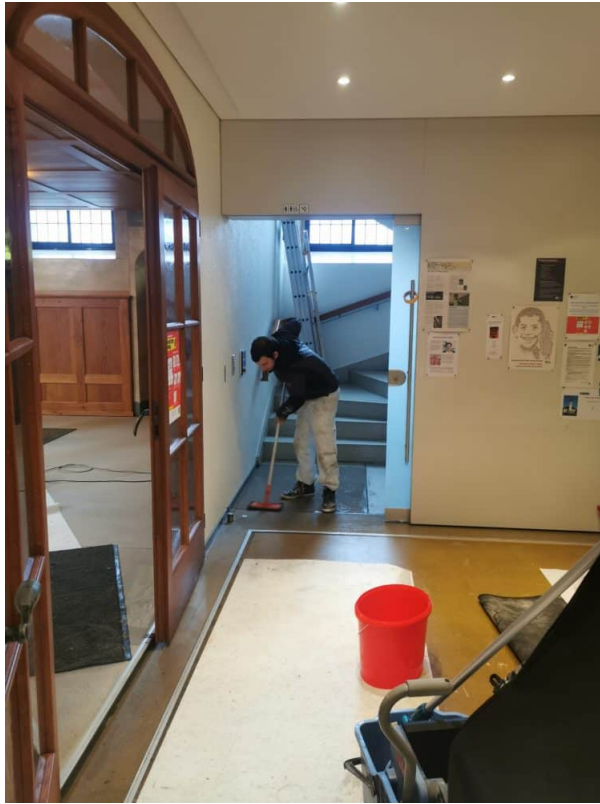
Ansicht Eingangsbereich: Von Hand abtragen der Versiegelung und nachreinigen.
